RELATÓRIO

Manutenção do Barco Diana
(Docagem)

- LAUDO DE VISTORIA -

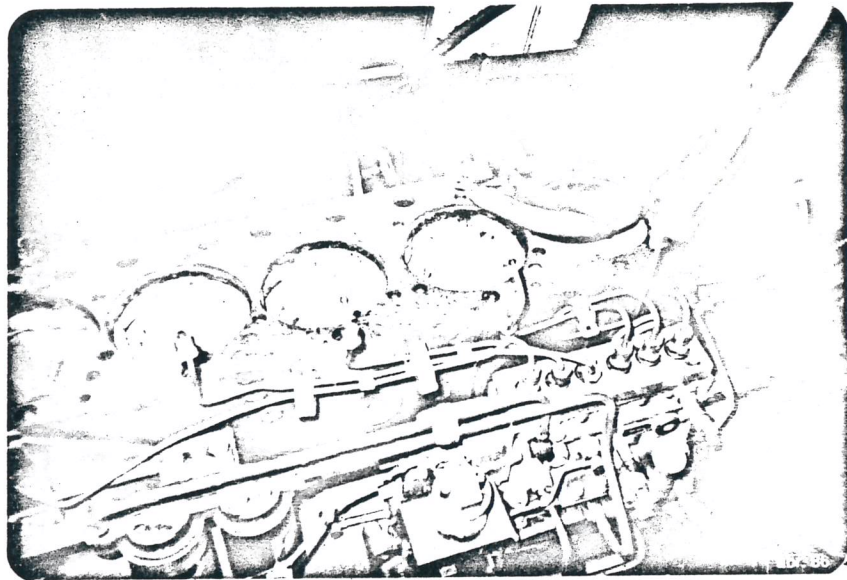
FOTO 01

O motor se encontrava sob uma goteira (foto nr. 1), se apresentando já com alguma oxidação. Os pistões e camisas também se encontravam à bordo (foto nr. 2), bem como o eixo comando de válvula, volante e bomba injetora.

Recomendamos ao maquinista que protegesse as peças com lona e as lubrificasse com óleo, o que foi executado.

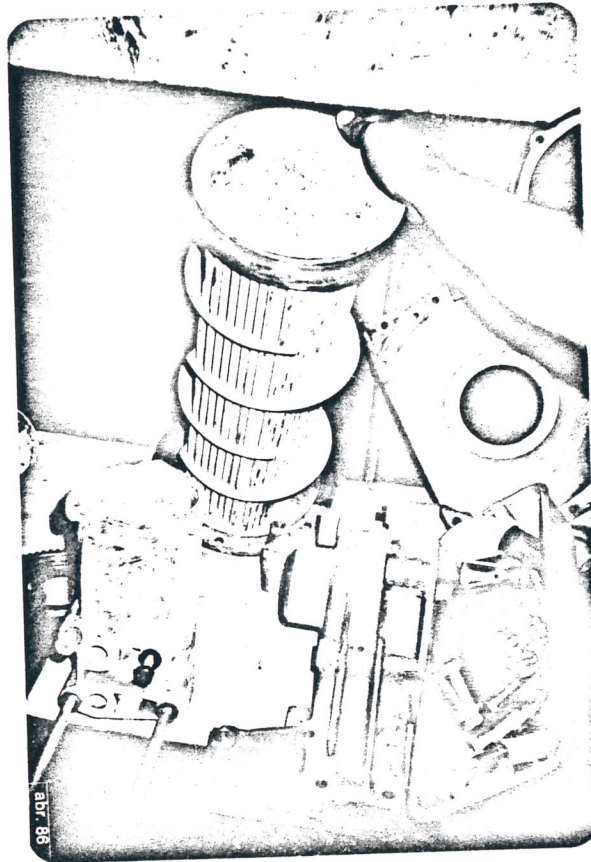
FOTO 08

- Limpeza da calmeia da água salgada (foto nr. 8) teste de pressão.
- Limpeza resfriador óleo reversor (foto nr. 9).
- Verificação da válvula termostática do filtro rotativo.
