RELATÓRIO FOTOGRÁFICO
DAS OBRAS DE ASSENTA-
MENTO DOS GRANDES
ANÉIS DO RECIFE.

RELATÓRIO DAS OBRAS DE ASSENTAMENTO DOS GRANDES ANÉIS
DO RECIFE - Ø 600,700,800mm - RESPONSÁVEL - FAULHABER
ENGENHARIA LTDA.

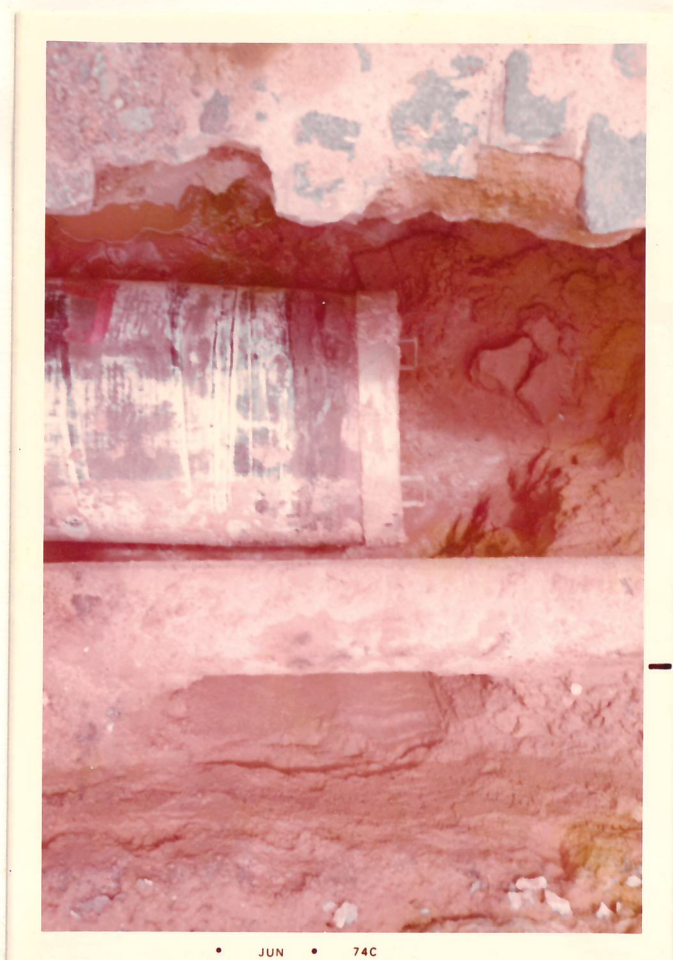
5 - Detalhe do tubo com grande número de reparos.

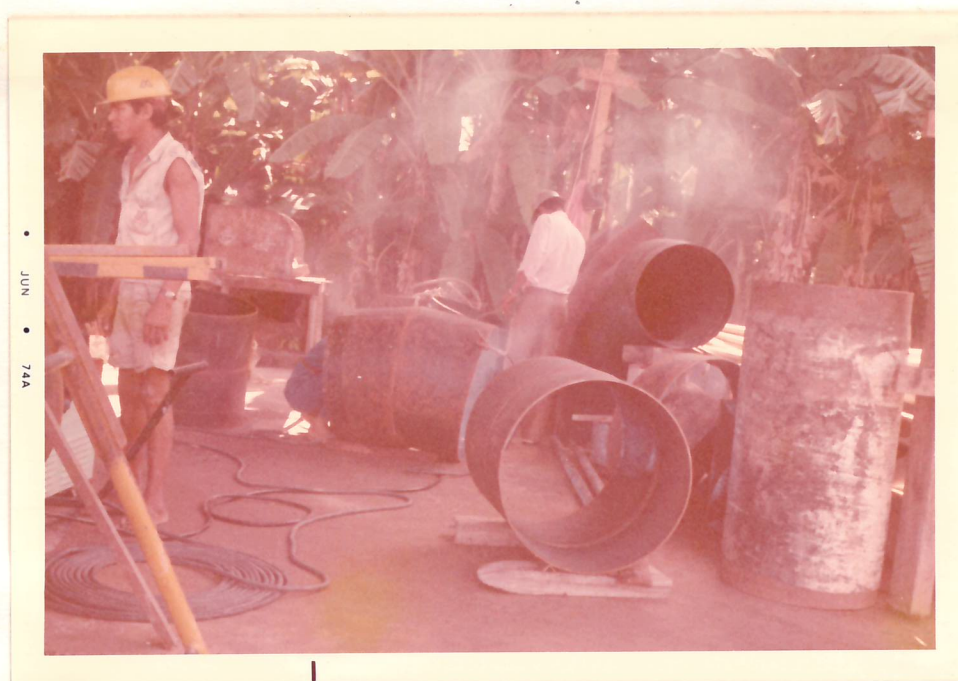
7 - Colocação de um pedaço de tubo na tubulação em dois trechos, enquanto aguardam a fabricação de peças especiais.

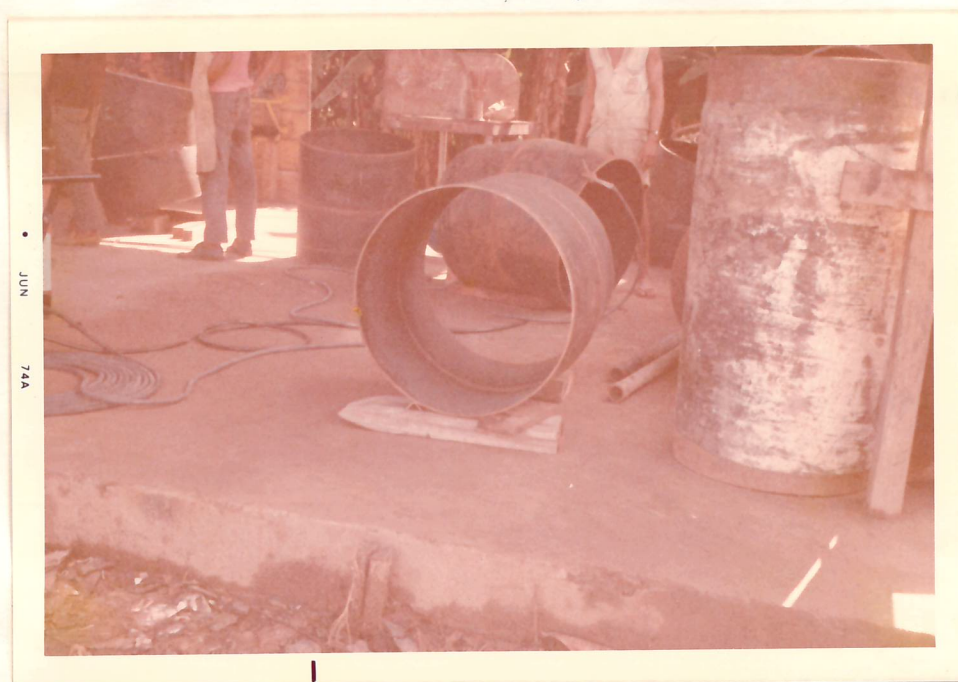
9 - Tubulação exposta à espera de solução.
Note-se o detalhe da madeira servindo
de apoio.

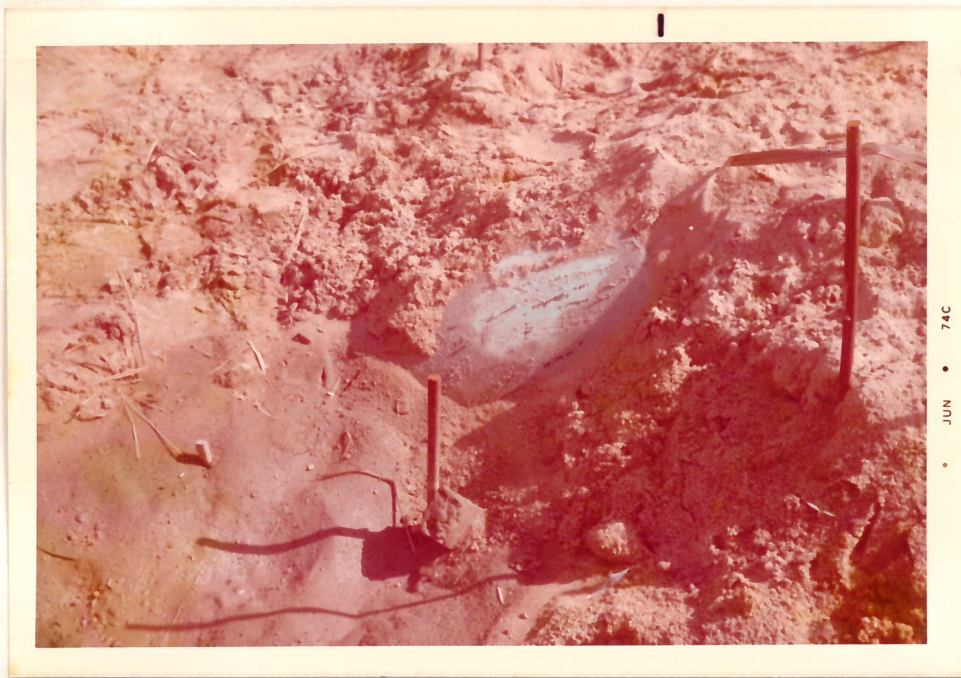
Apresentou afloramento da tubulação em alguns trechos, por deficiência no reaterro.

10 - Afloramento do tubo por deficiência no
reatêrro, aguardando solução.

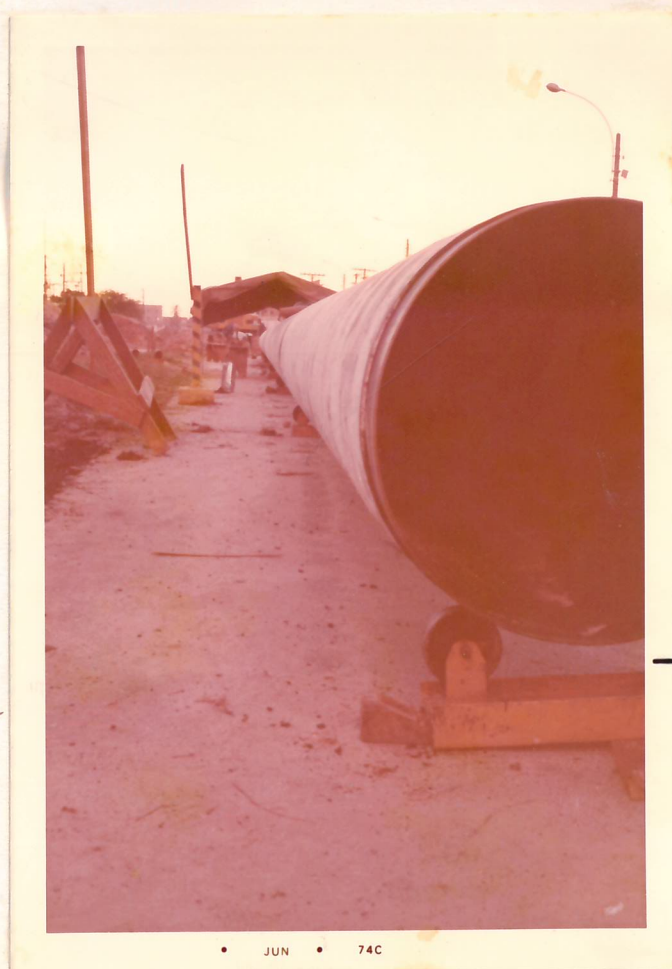
12 - Tubulação exposta a espera de aterramento,
apesar de liberada pela inspeção.

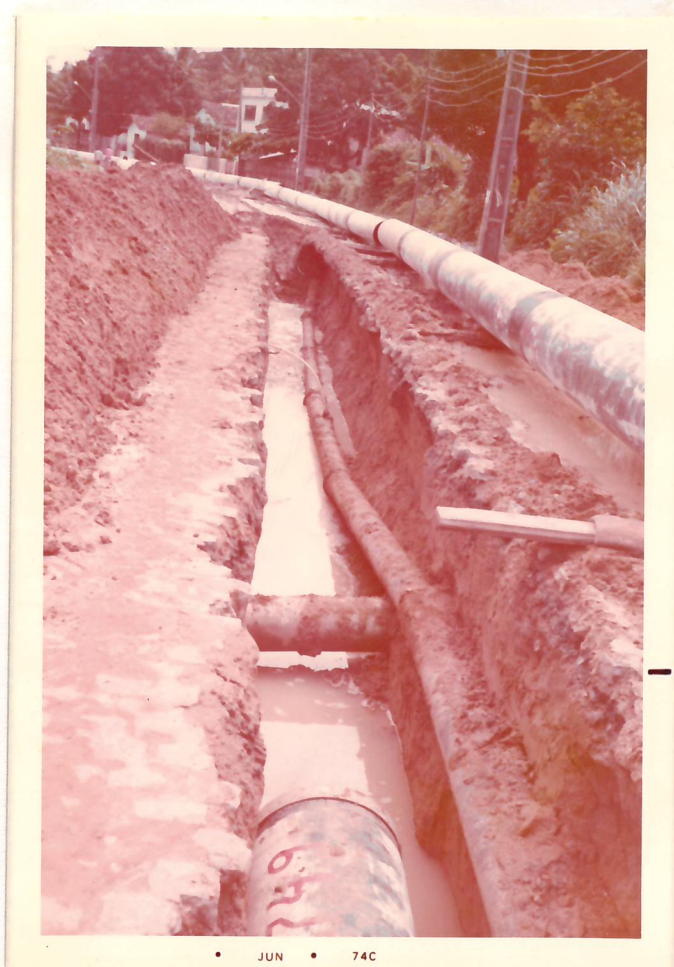
16 - Desmoronamento da vala com queda de uma tubulação de FoFo de $\varnothing 8''$ com paralização do abastecimento de água e atraso nas obras. Isso seria facilmente evitado se tivesse sido feito um escoramento apenas na tubulação.

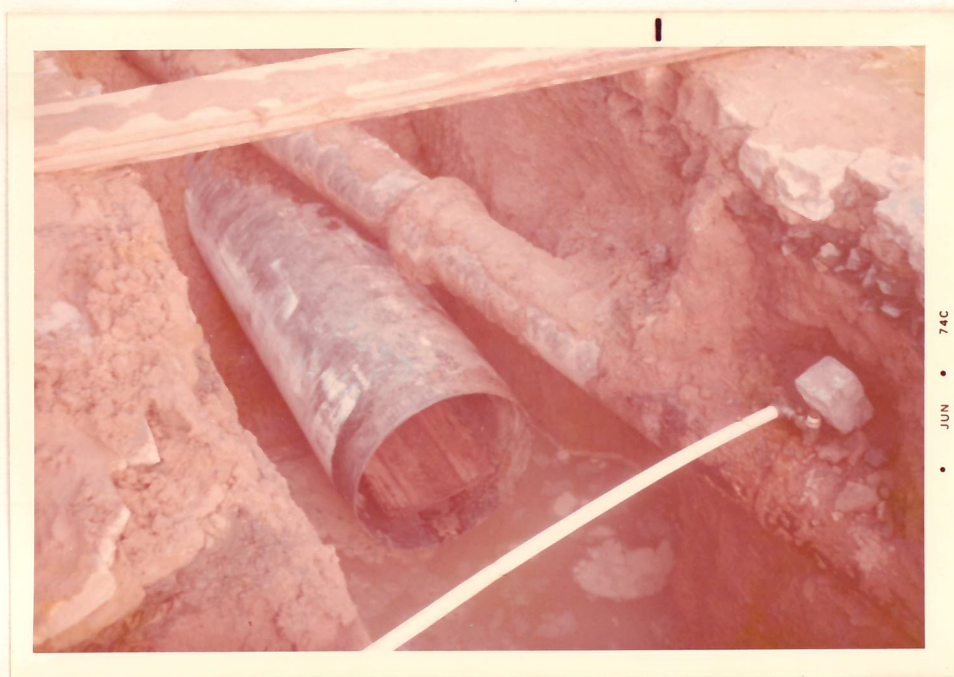
17 - Tubulação de FoFo \varnothing 8" sem escoramento com o risco de cair sobre a tubulação de aço.

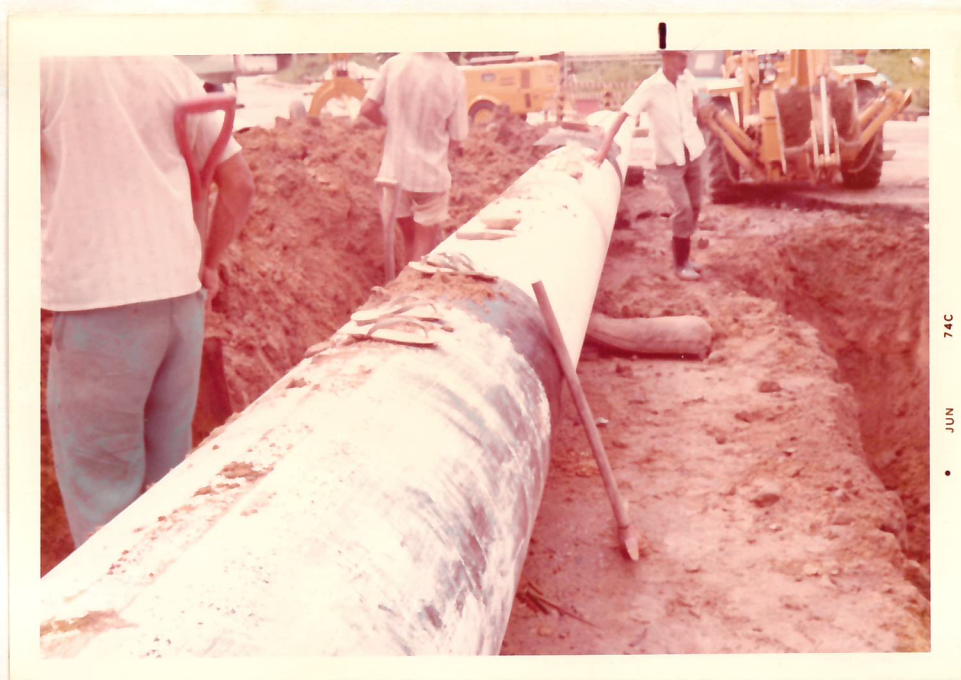
18 - Falta de cuidados com a tubulação. Note-se a terra e o carrinho de mão em contato direto com o chicote.

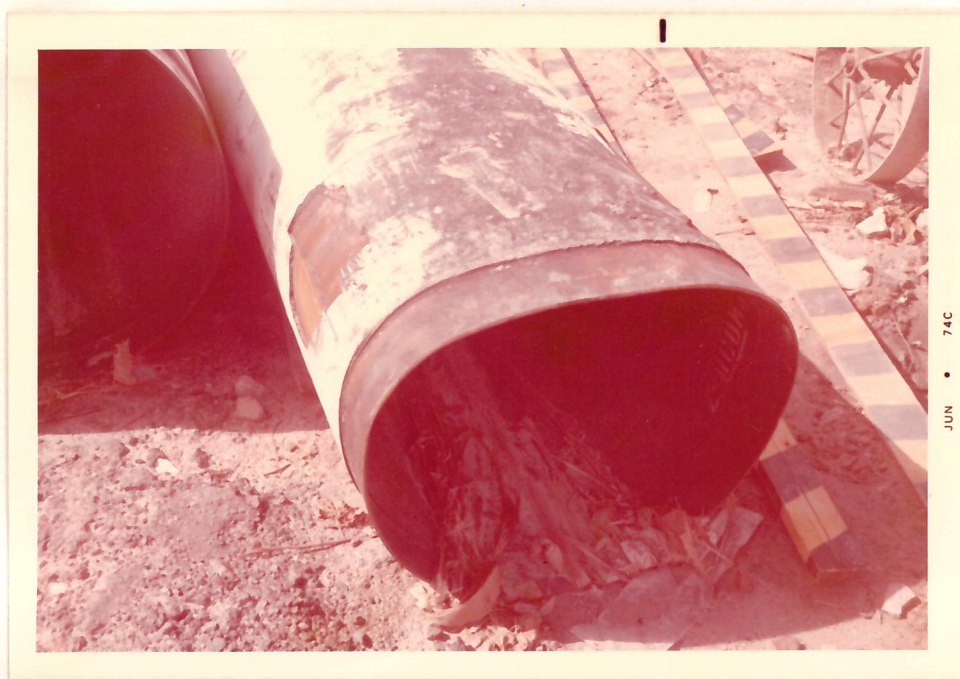
20 - Tubo destruído por queda durante o descarregamento.

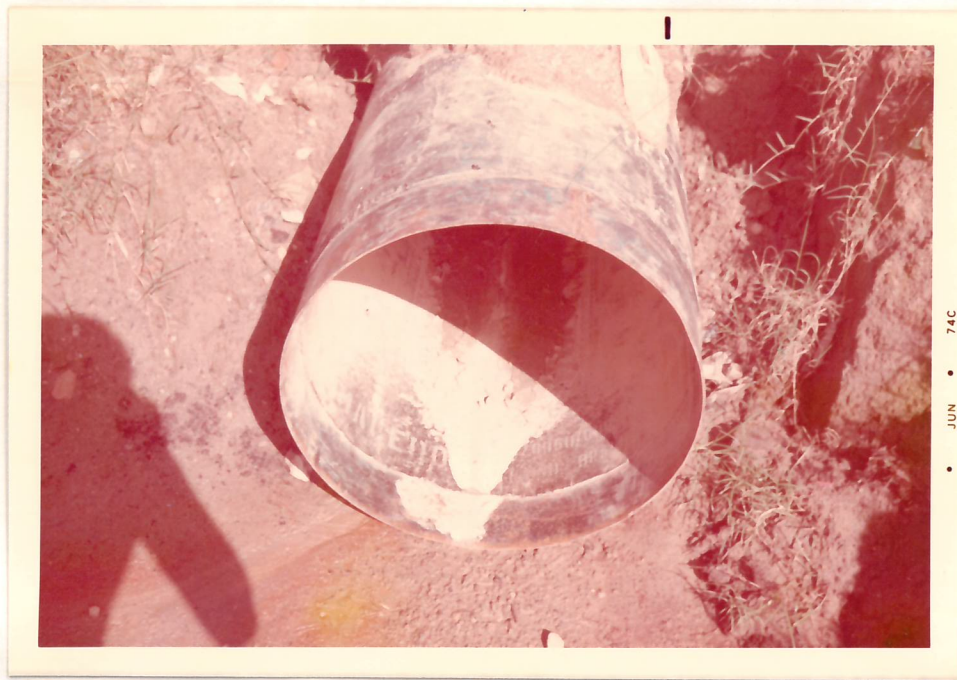
21 - Fim da tubulação já enterrada à espera do reinício das obras sem nenhuma tampa de proteção.

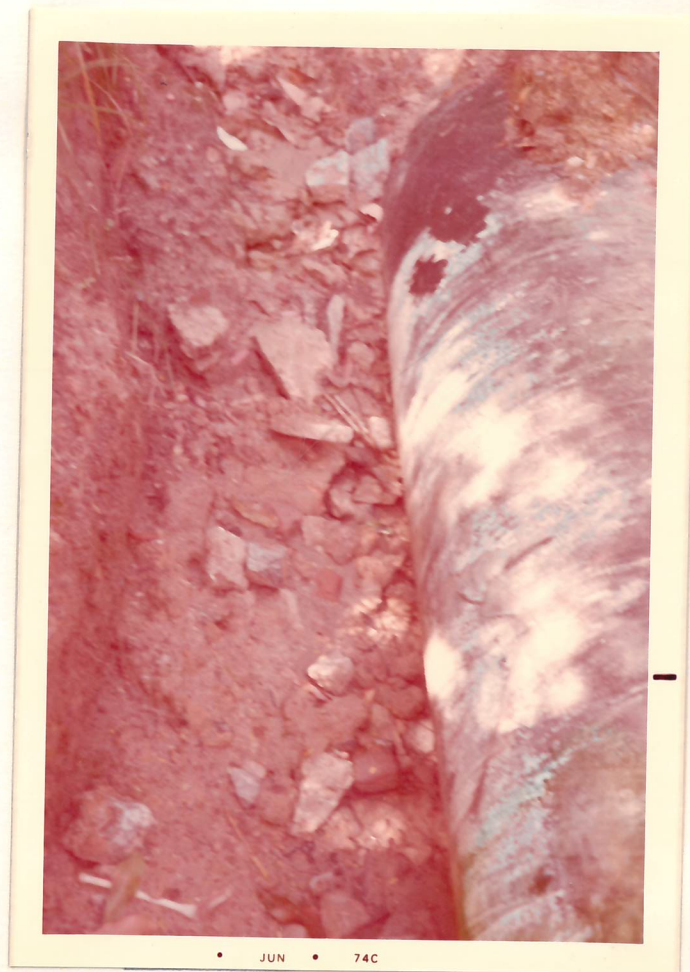
22 - Pedras carreadas pela chuva, em contato direto com o revestimento.

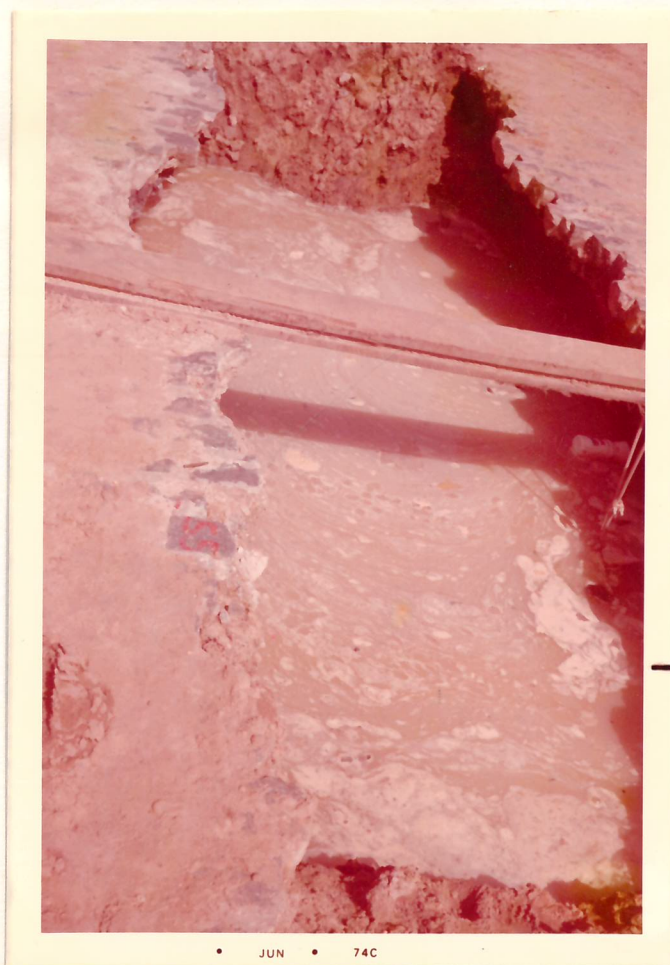
24 - Cachimbo inundado sem bomba para esgotamento, com revestimento a ser feito.

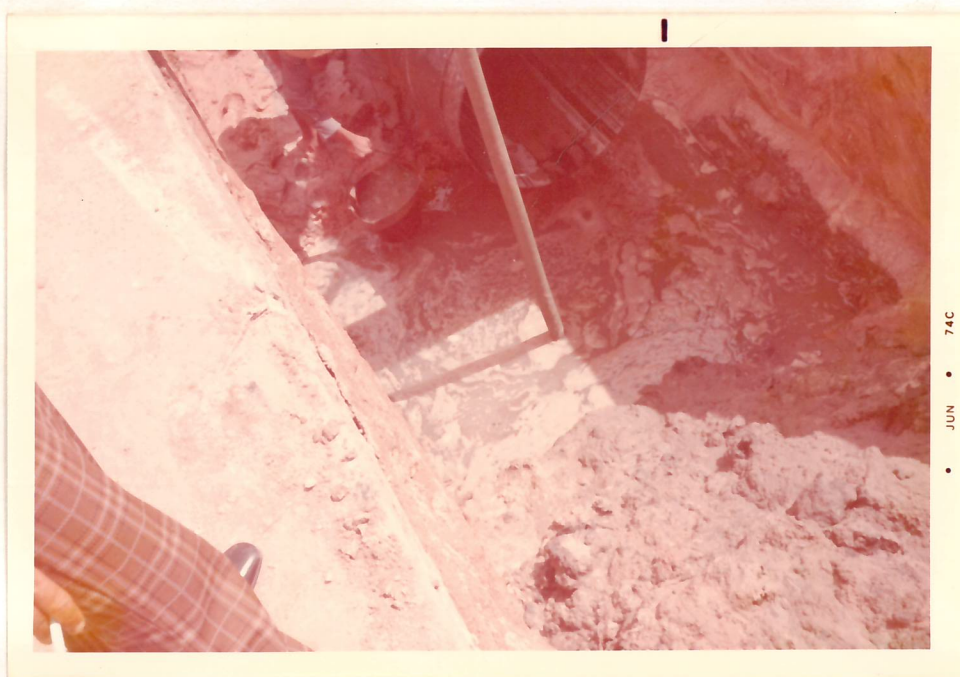
25 - Esgotamento do cachimbo com balde, apesar da existencia de bombas de boa qualidade.

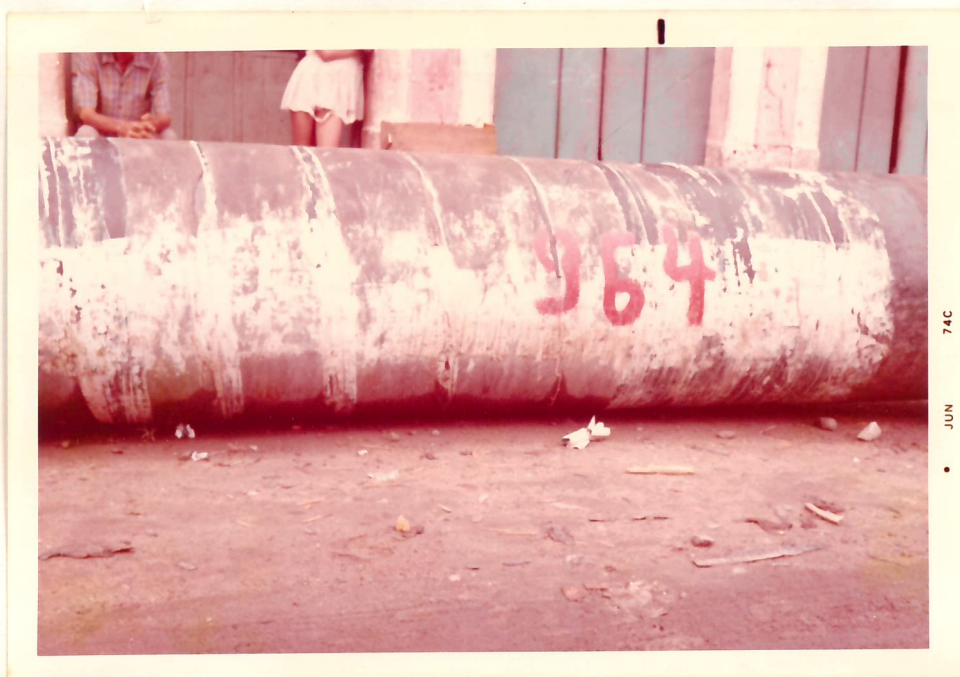
27 - Tubo apoiado sobre o pavimento.

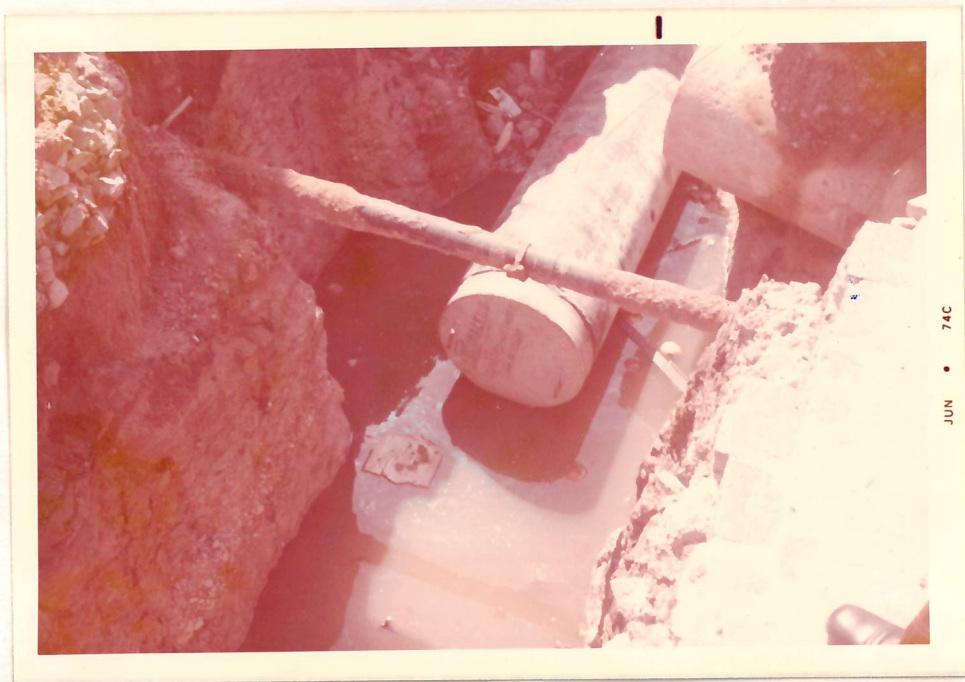
31 - Cachimbo inundado, com tubulação à espera de peça especial (Redução de 700x600), provocando com isso o acúmulo de lama e detritos, além do risco de desbarrancamento.

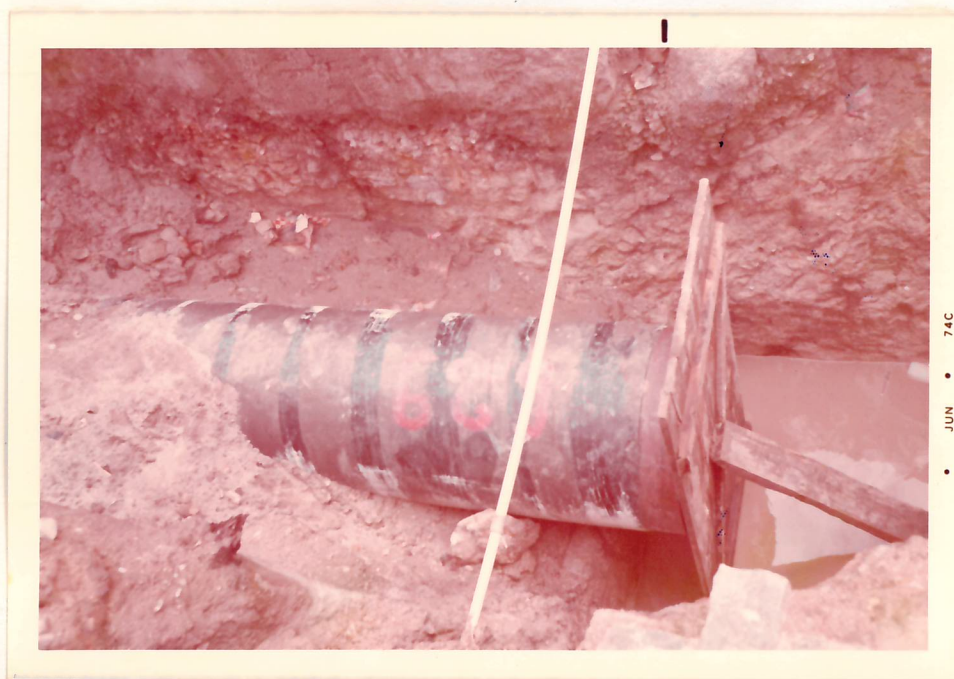
32 - Apesar da existencia de tampas de aço pa
ra os tubos, as mesmas não são devidamen
te usadas, ficando abandonadas, enquanto
a tubulação fica com tampas improvisadas.

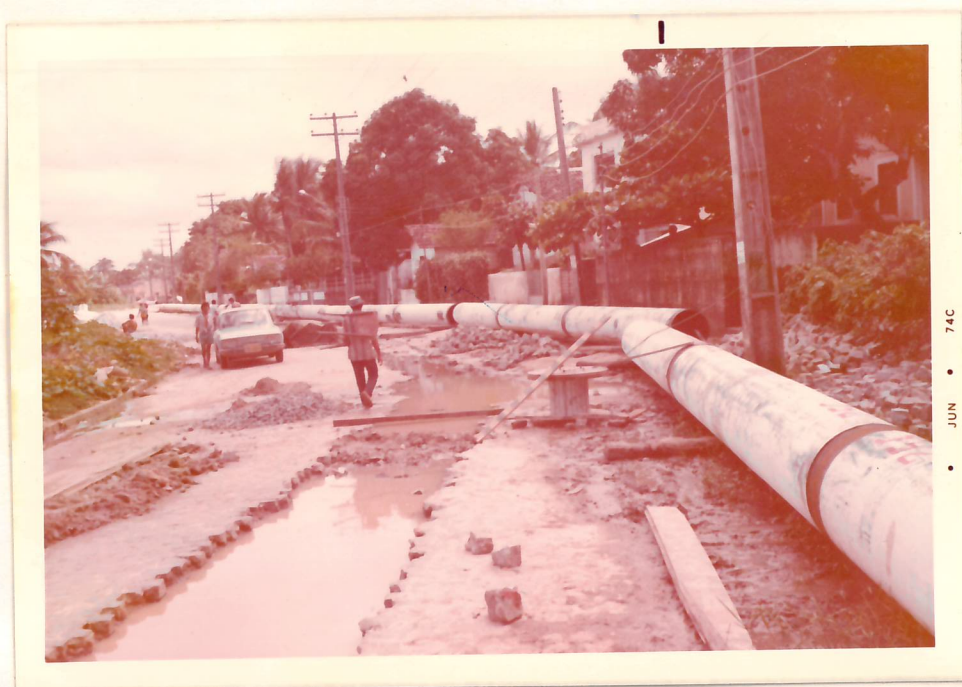
33 - Tubulação mal cuidada, onde entre outros detalhes, pode-se observar o berço de proteção para o revestimento completamente afastado do tubo, causando o contato direto entre o tubo e a madeira.

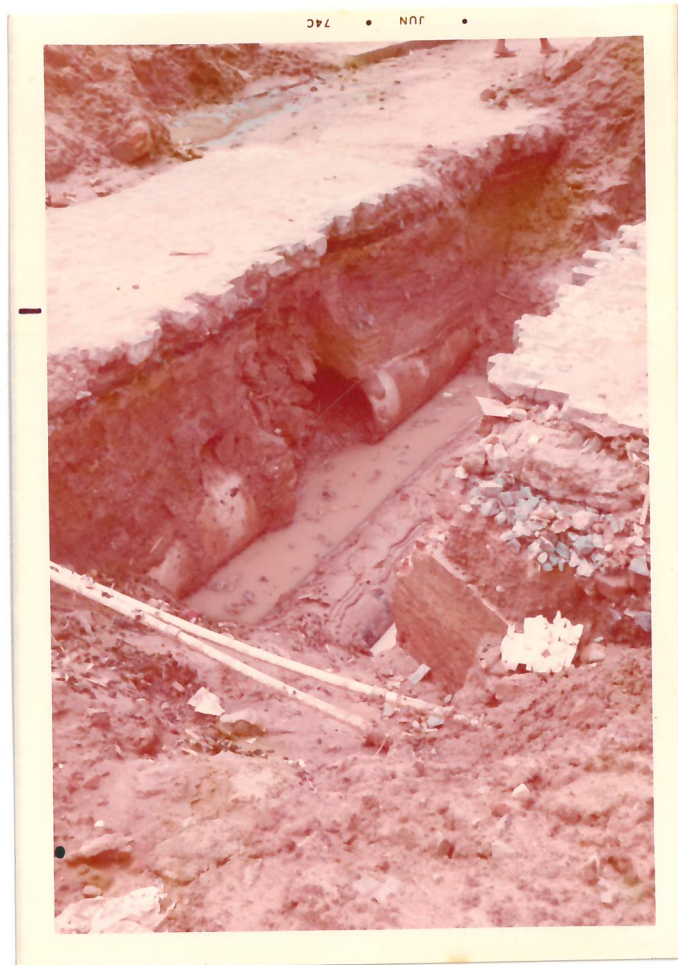
35 - Sequencia fotografica que mostra a falta de cuidados e planejamento nos custos, pois um serviço é executado em detrimento de outros. (Interrupção de galeria de águas pluviais.)

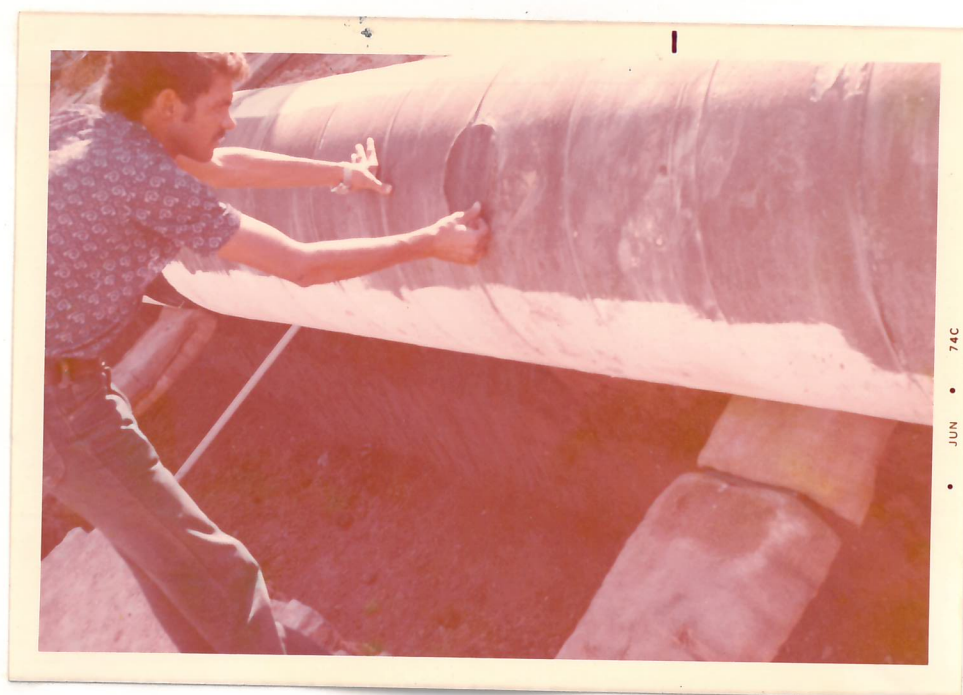
41 - Revestimento avariado por falta de cuidado no manuseio.

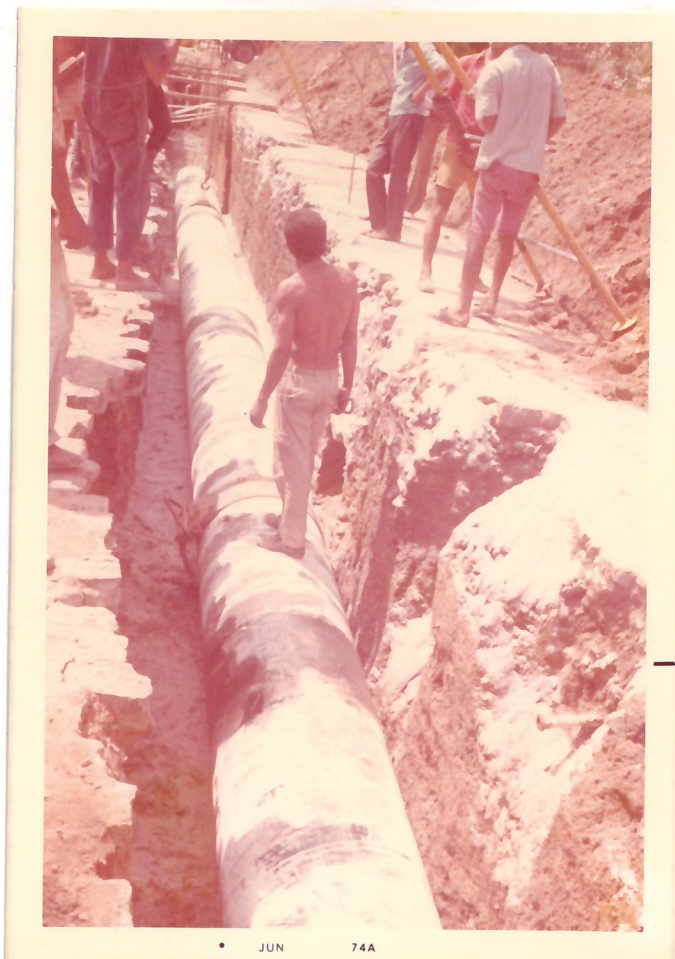
37 - Tubo amassado, por falta de cuidado no manuseio.

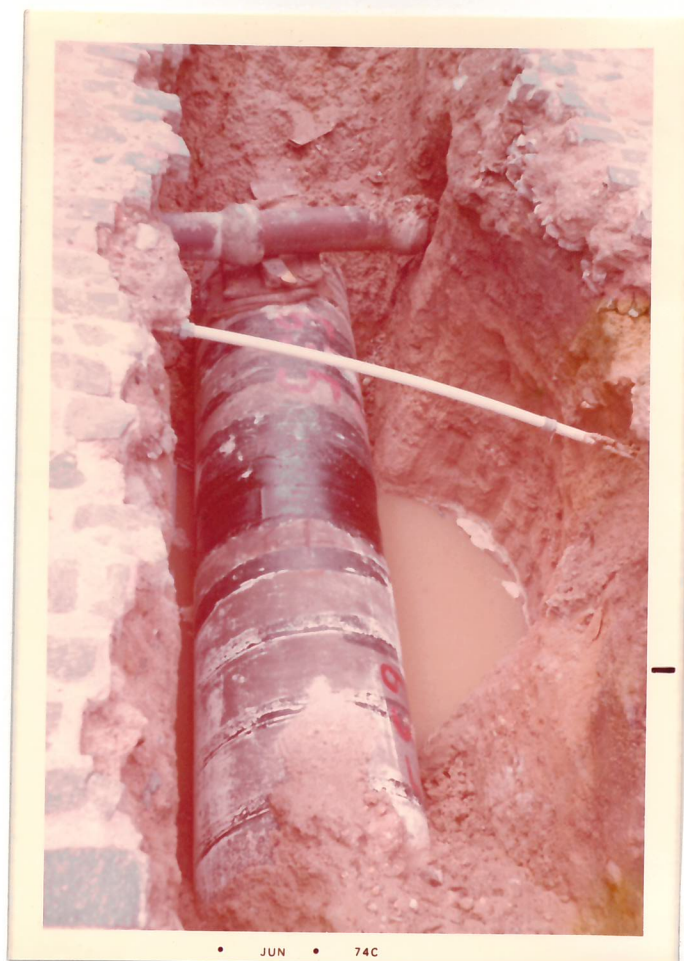
45 - Observa-se na fotografia, ligações domiciliares interrompidas e a manilha ao ser destruída, jogando dejetos na vala.

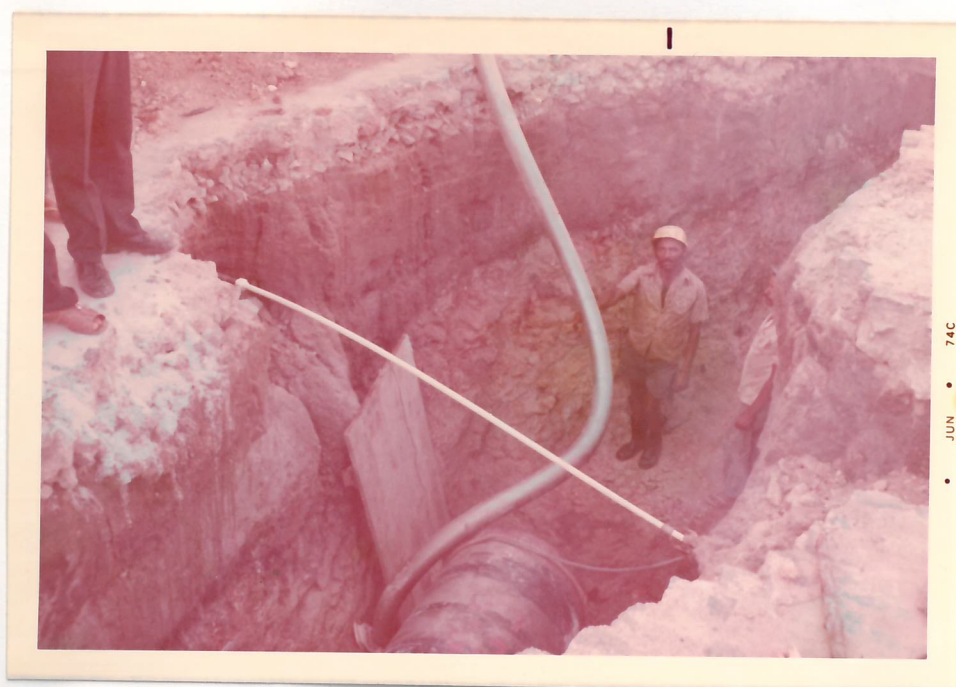
46 - Tubo da rede de esgotos apoiado sobre a tubulação, com berço improvisado.

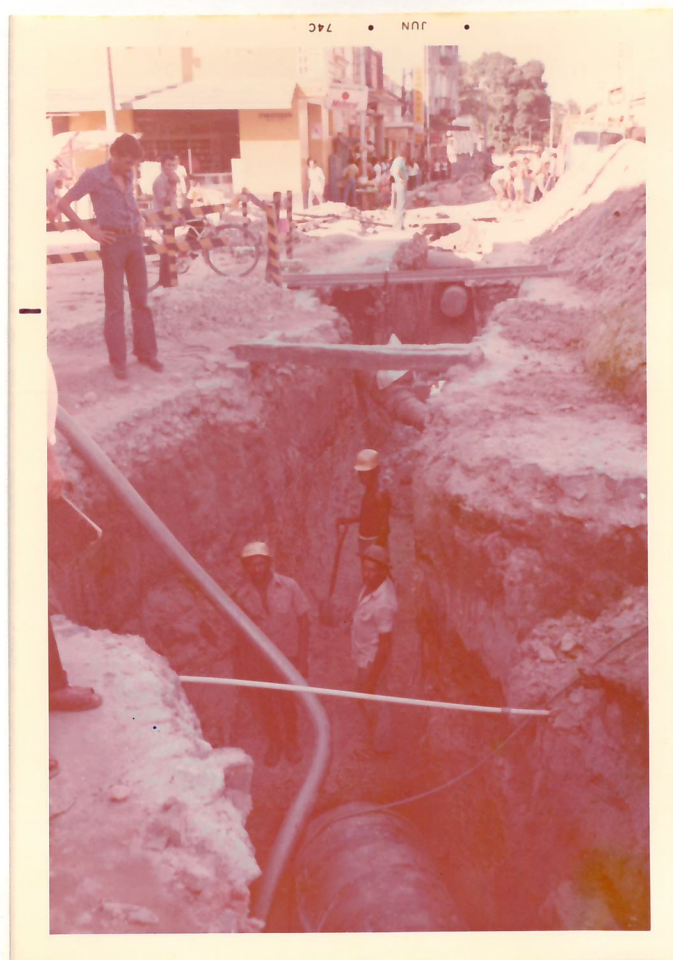
47 - Cachimbo de grandes dimensões, cavado sem critério racional.

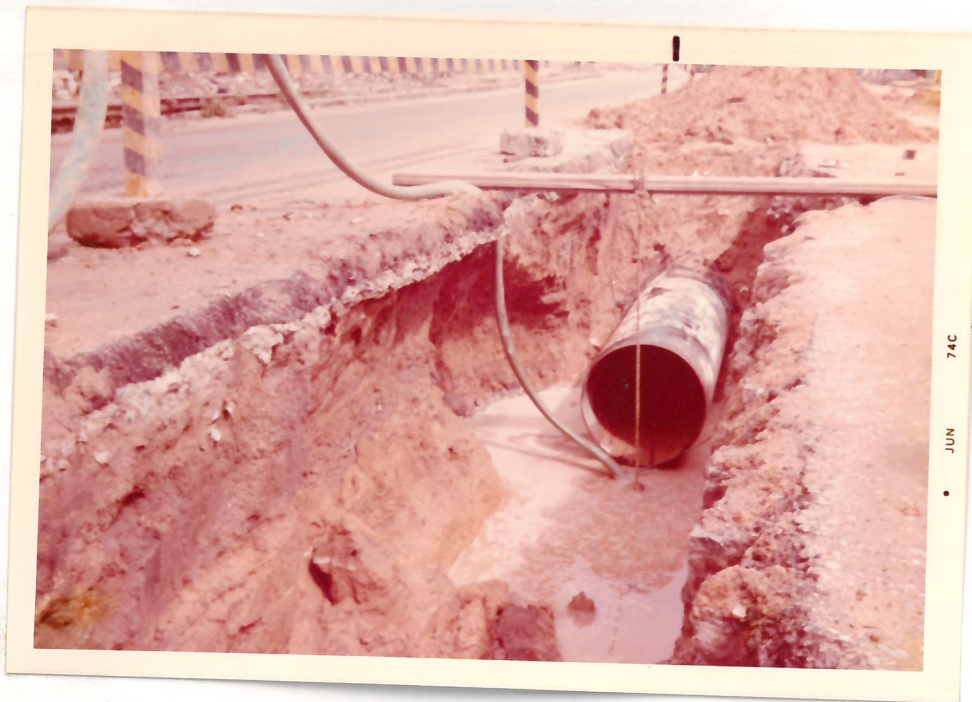
49 - Tubo e cachimbo inundados por alagamento da
da vala provocado pelas chuvas.

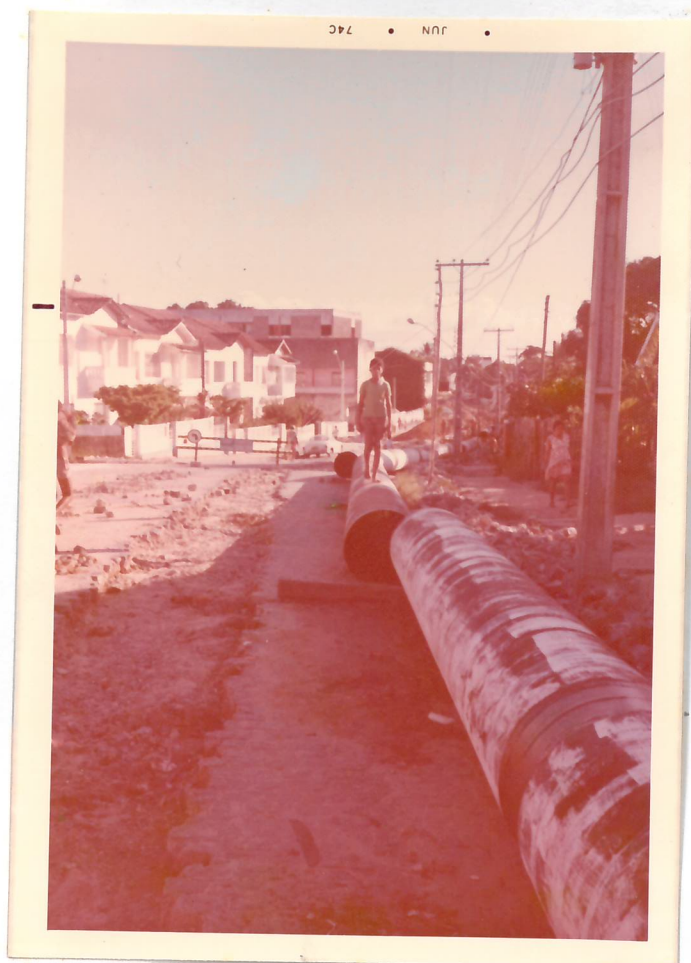
50 - Boa quantidade de tubos expostos ao longo da rua, esperando a abertura das valas, para que sejam descidos. (Não é recomendável tal quantidade de tubos, sem que as valas estejam abertas).
