**CETESB**

**AVALIAÇÃO DO EFEITO DE AMÔNIA SOBRE A  
VEGETAÇÃO NO ENTORNO DA ULTRAFÉRTIL –  
UNIDADE SÃO MARCOS, EM CUBATÃO – SP,  
EM VAZAMENTO OCORRIDO EM JANEIRO  
DE 1998**

Avaliação do efeito agudo de amônia sobre a vegetação no Entorno da ULTRAFÉRTIL – Unidade São Marcos, em Cubatão – SP, em acidente ocorrido em Janeiro de 1998

**Parecer Técnico nº 001/98/EER**

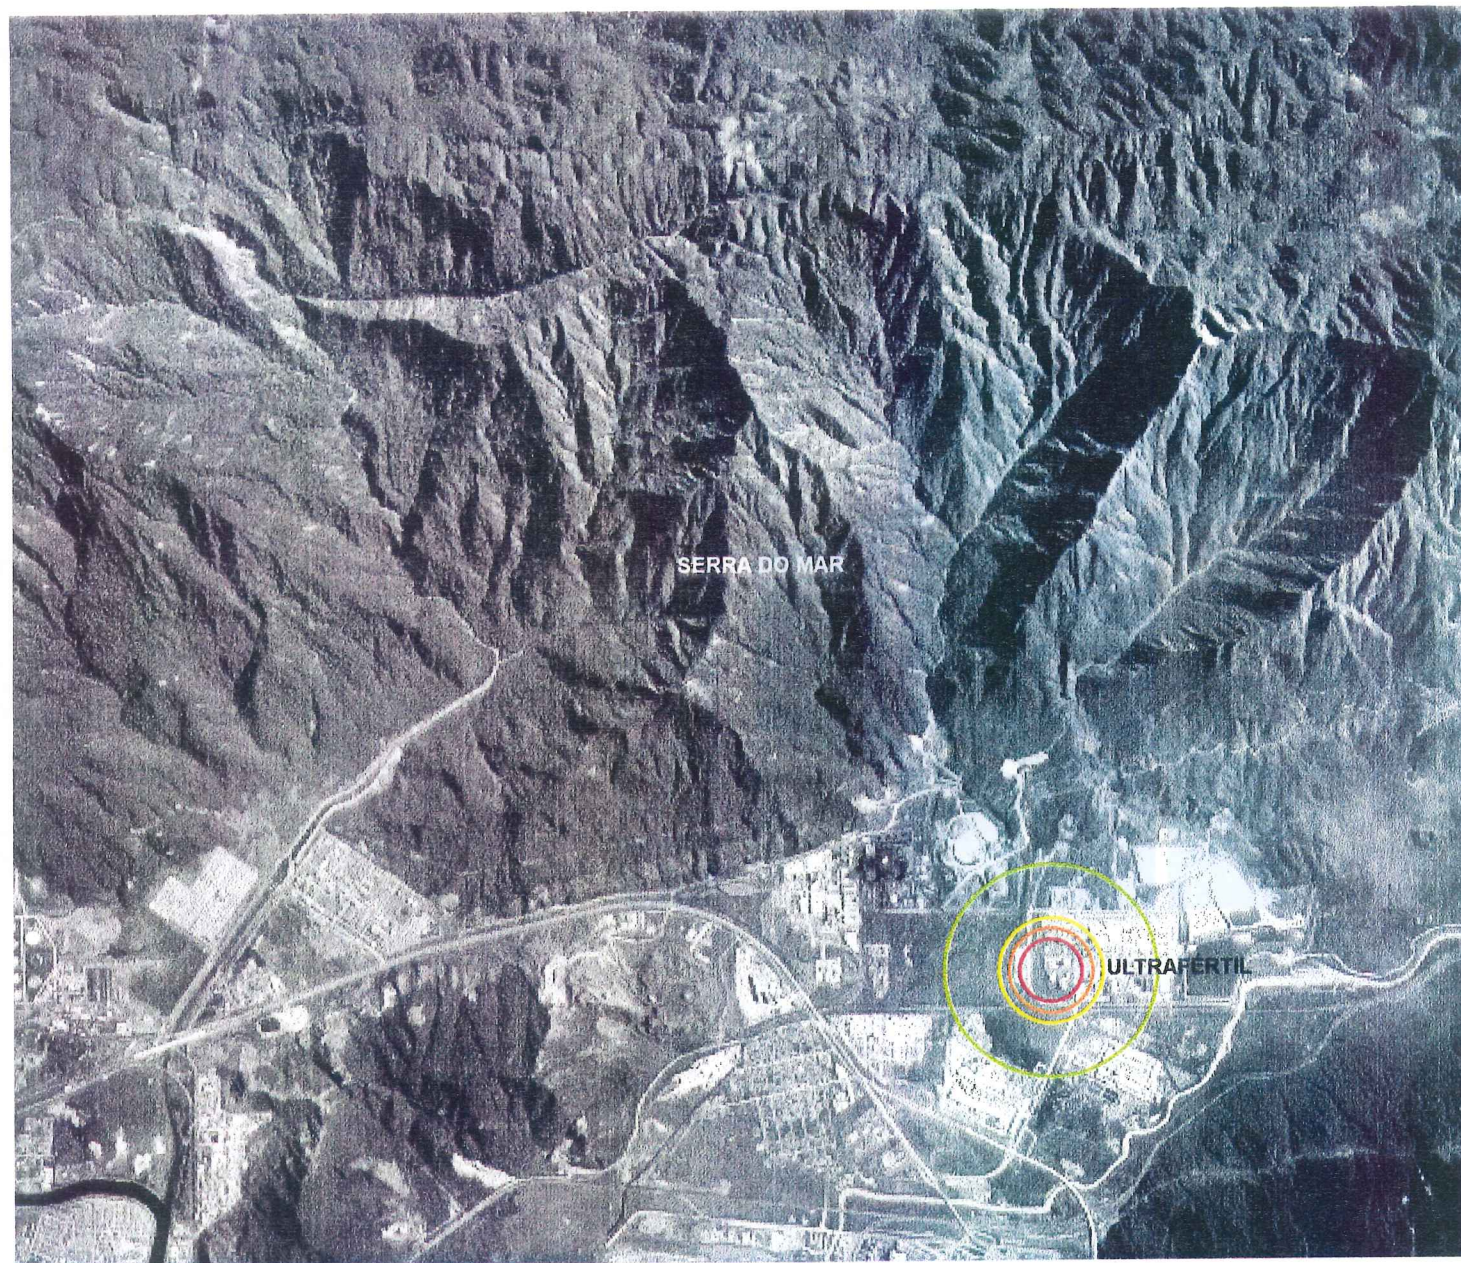
Figura 1

De acordo com simulação efetuada no Parecer Técnico supra mencionado, a pluma de contaminação atingiu concentrações iguais ou superiores a 50 ppm (valor médio máximo permissível para até 5 minutos de exposição humana) a distâncias de até 1000m do vazamento.

*Concentração de amônia  
ao redor da indústria  
Ultrafertil, em Cubatão,  
segundo simulação  
elaborada pela EER  
durante vazamento do  
produto em 27.01.98*

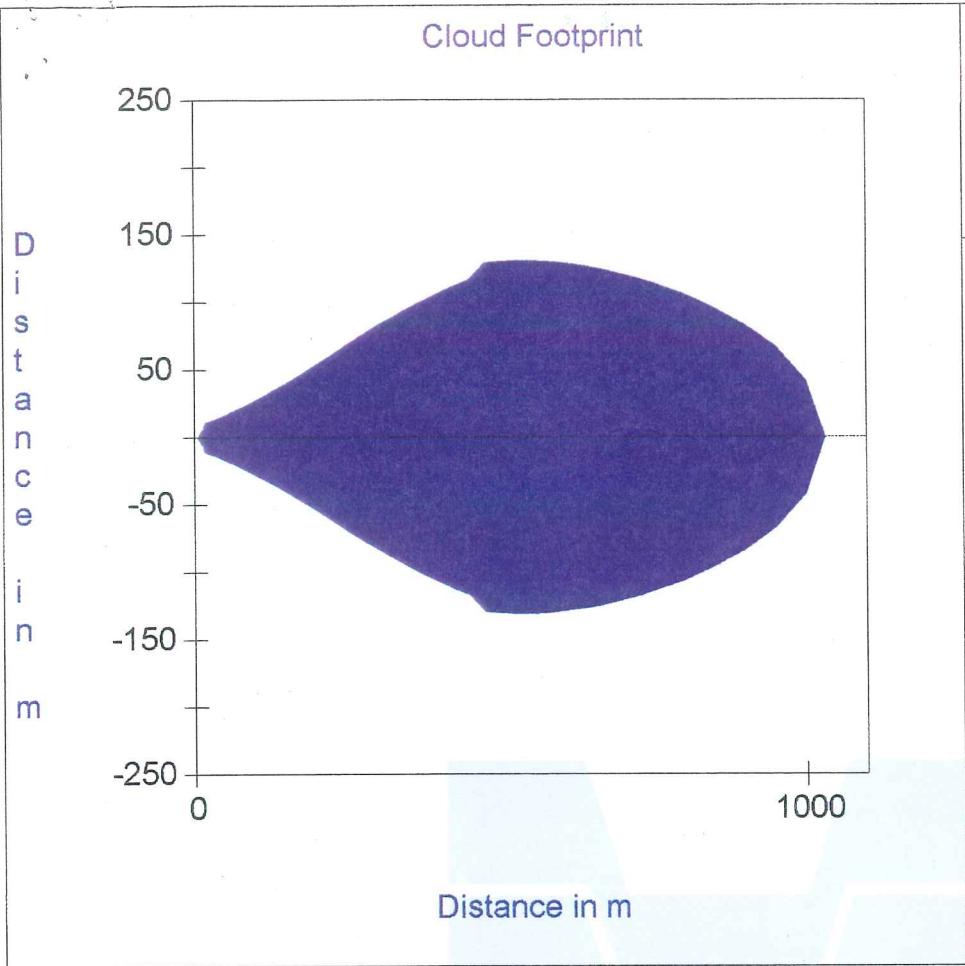
Concentrations (ppm)

50. Area=.1753E+06 sq m

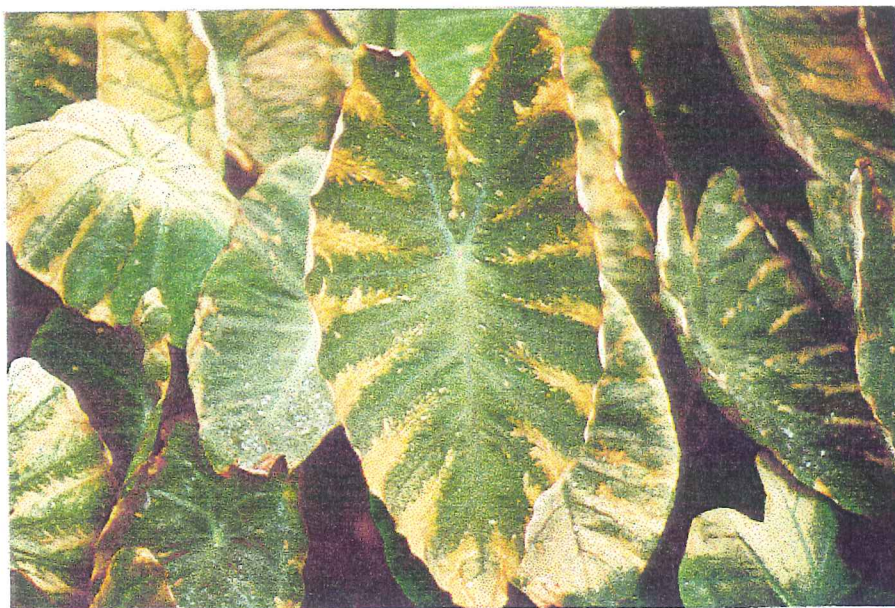
Figura 2 – Planta da família Araceae com injúrias características de amônia nas folhas (bronzeamento). Foto tirada em 30/01/98 a cerca de 200m do vazamento.

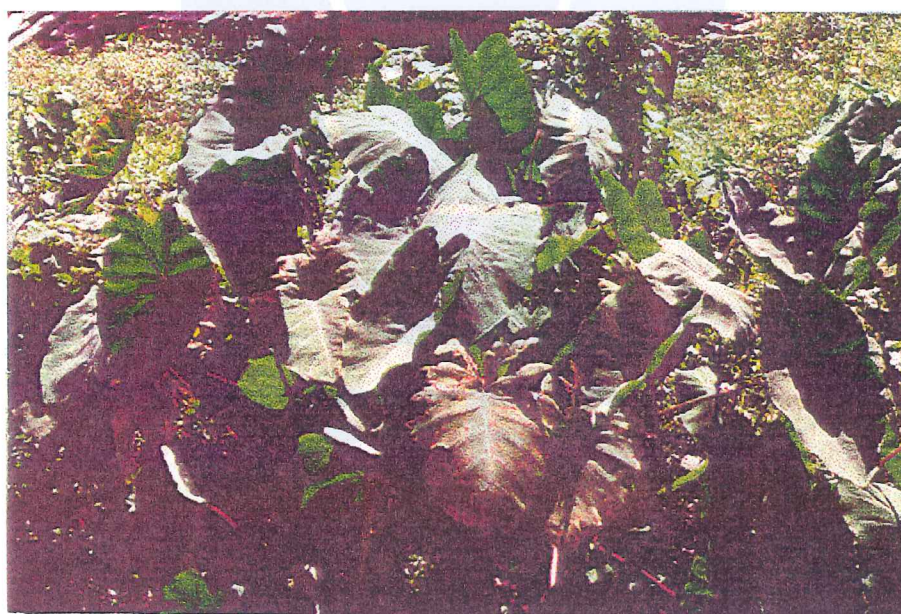
Figura 3 – Mesmo espécime da figura 2 em foto tirada em 18/02/98, indicando folhas novas sem injúrias

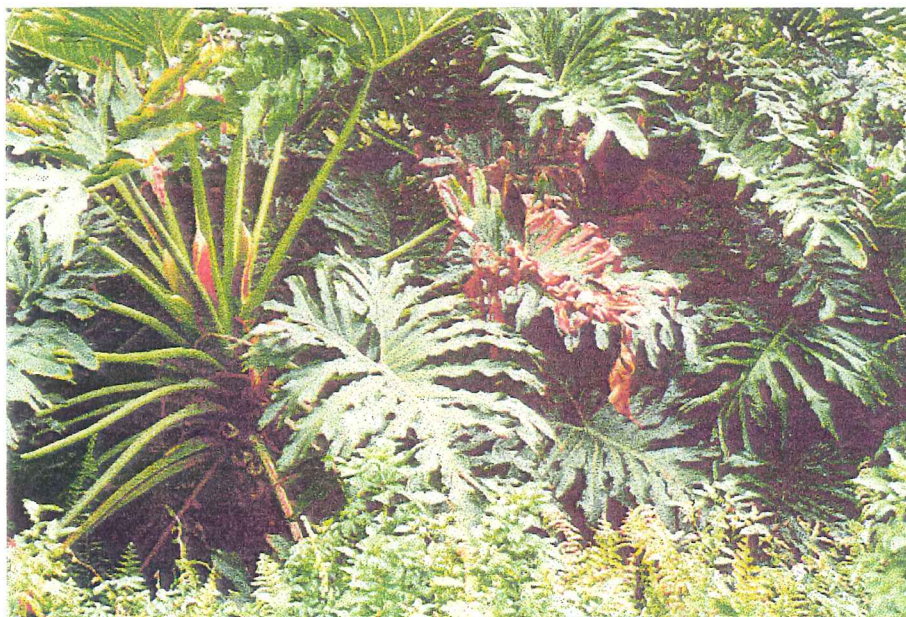
Figura 4: Foto tirada em 30/01/98 de exemplar de *Monstera deliciosa* a cerca de 400m do vazamento

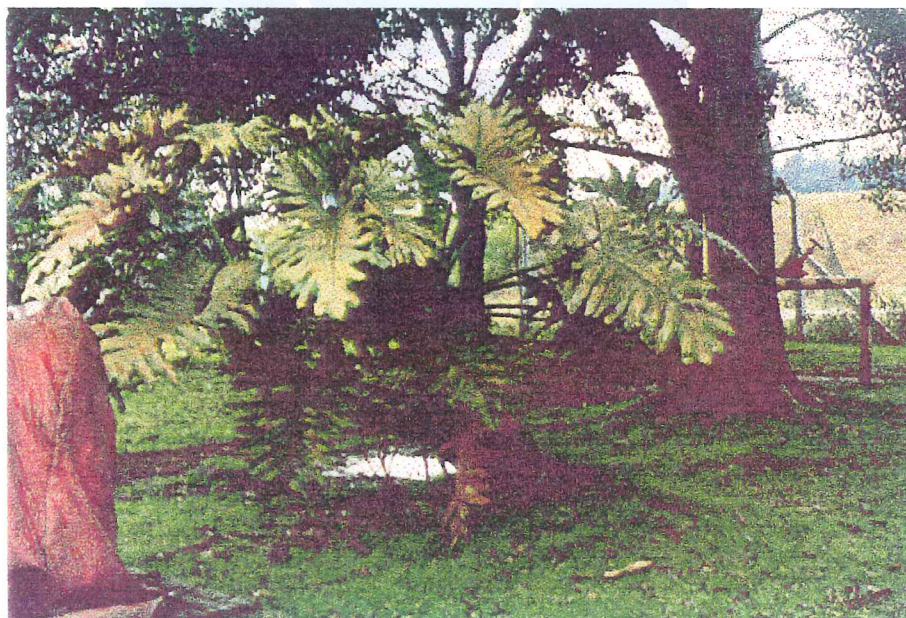
Figura 5: Outro exemplar de *Monstera deliciosa* distante cerca de 300m do ponto de vazamento

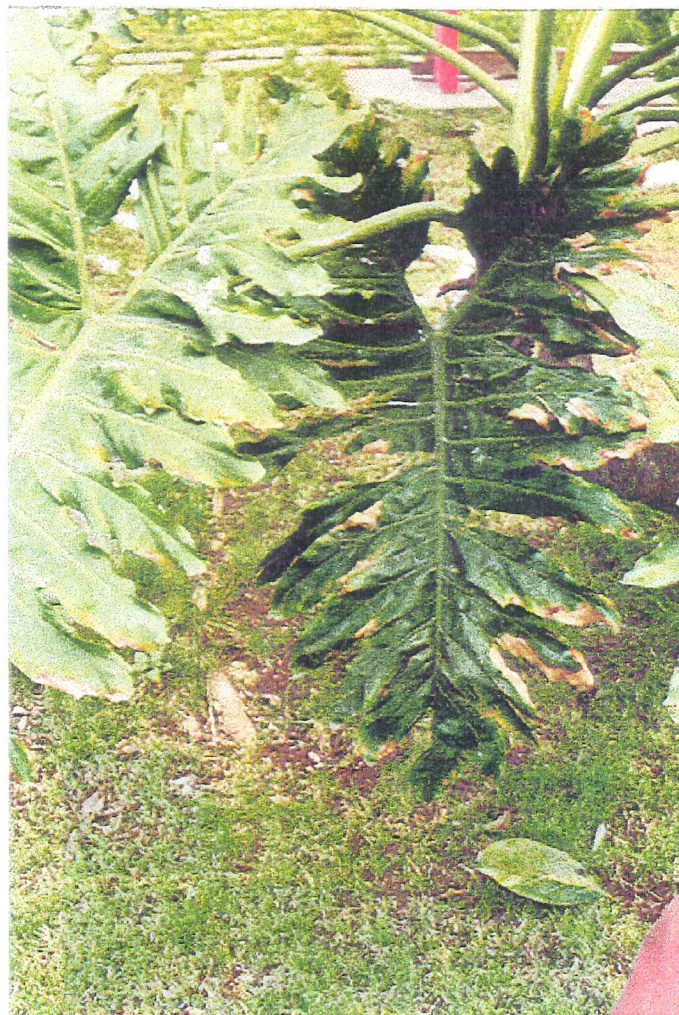
Figura 6: Mesmo exemplar da figura 4 em foto tirada em 04/09/98, demonstrando ter havido perda de folhas injuriadas e surgimento de folhas novas sem injúrias visíveis. As necroses marginais que ocorrem nessas folhas devem-se aos fluoretos gasosos presentes na atmosfera local

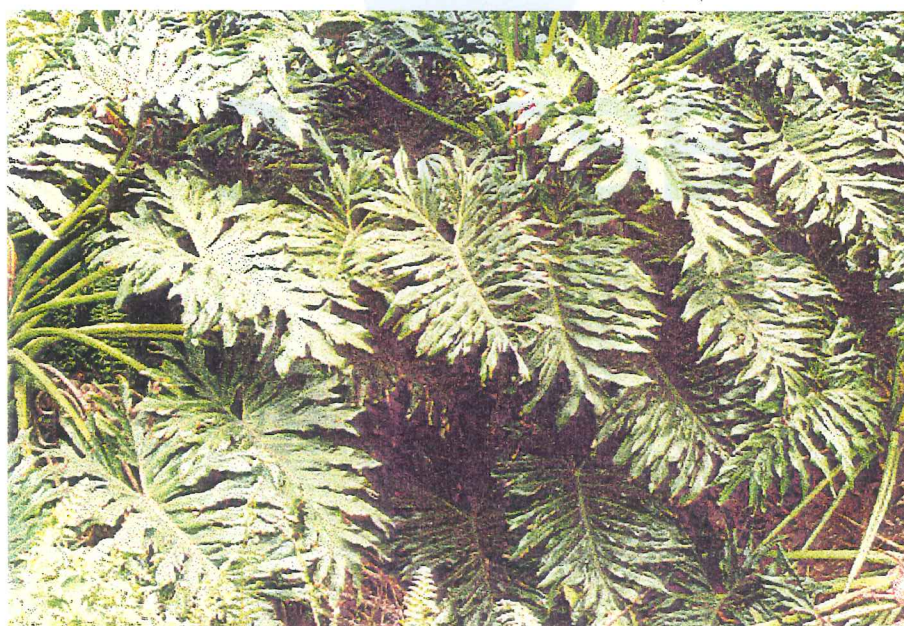
Figura 7: Mesmo exemplar da figura 5, demonstrando perda das folhas afetadas e desenvolvimento normal da planta em 04/09/98

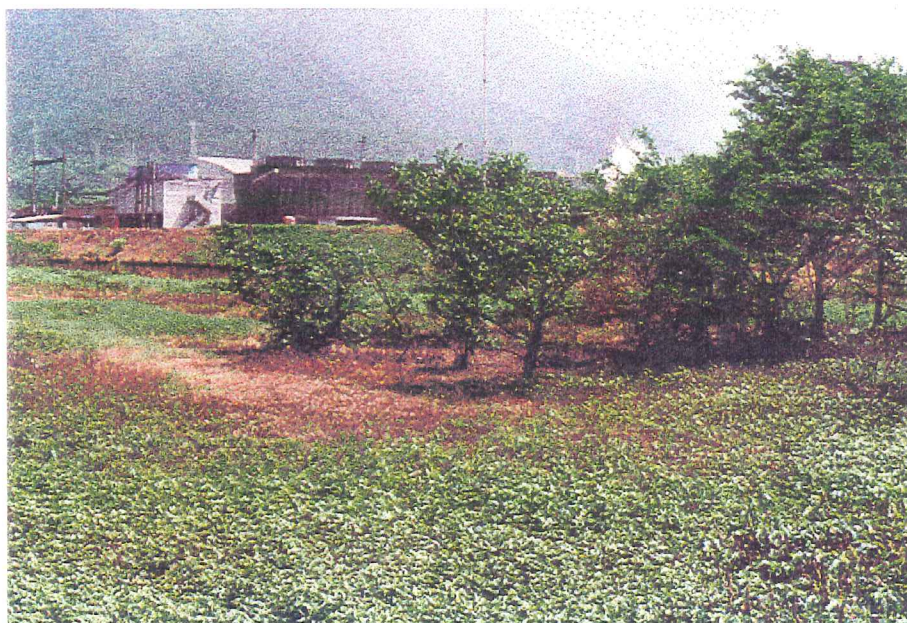
Figura 8: Aspecto da área próxima ao ponto de vazamento em 18/02/98

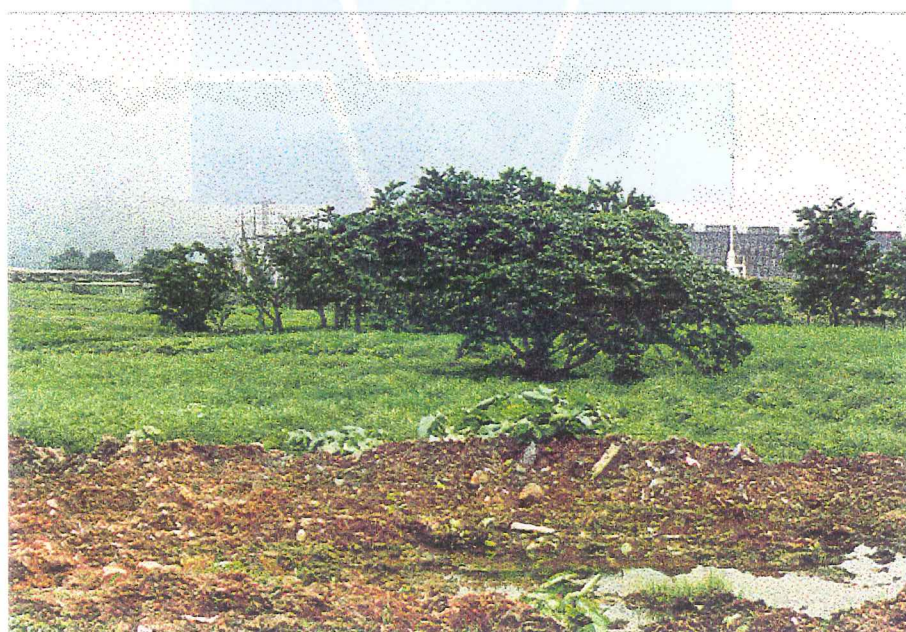
Figura 9: Aspecto geral da mesma área da figura 8 em 04/09/98

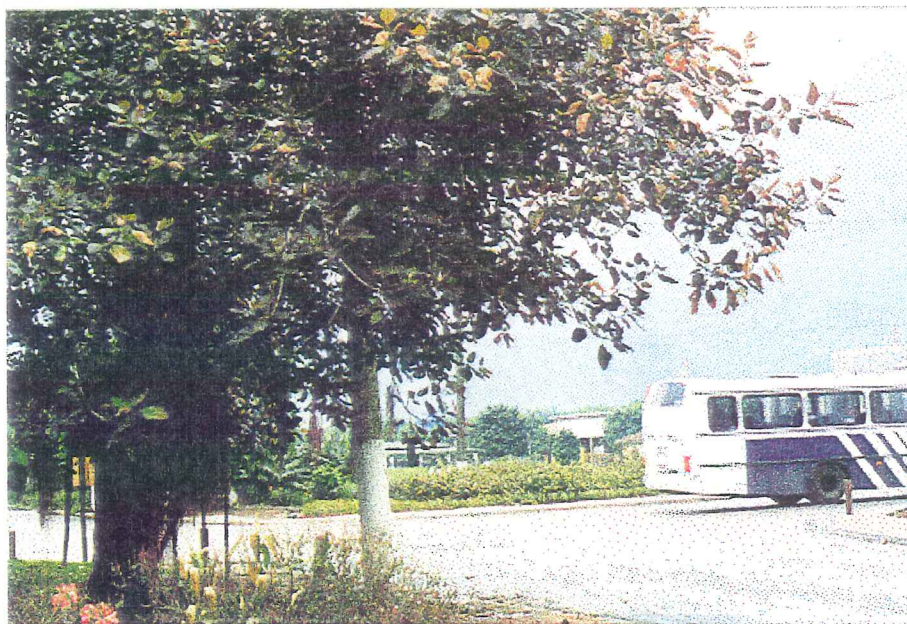
Figura 10: *Ficus sp* a cerca de 300m do ponto de vazamento em 30/01/98. As folhas apresentam-se totalmente bronzeadas.

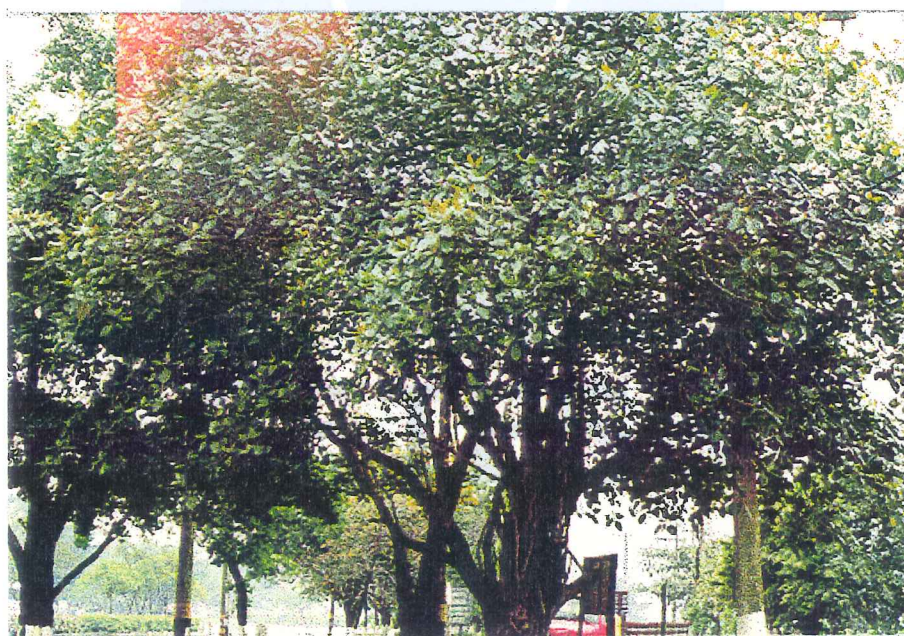
Figura 11: Mesmo exemplar da figura anterior em 04/09/98

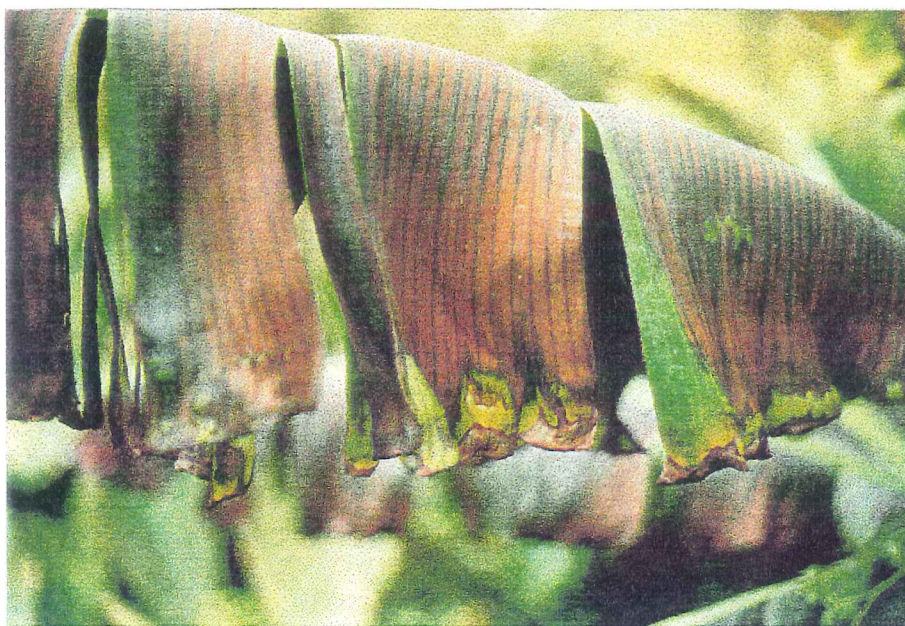
Figura 12: *Musa sp* a cerca de 500m do ponto de vazamento em 30/01/98. Percebe-se nesta folha um dos aspectos característicos do efeito da amônia na vegetação, que é o bronzeamento das folhas

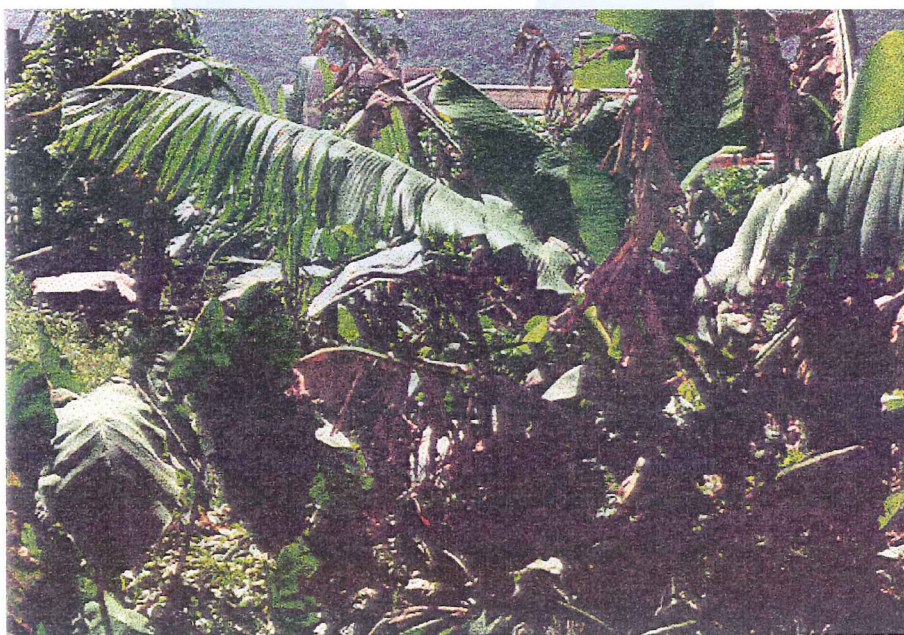
Figura 13: Mesmo exemplar da figura anterior em foto tirada em 18/02/98

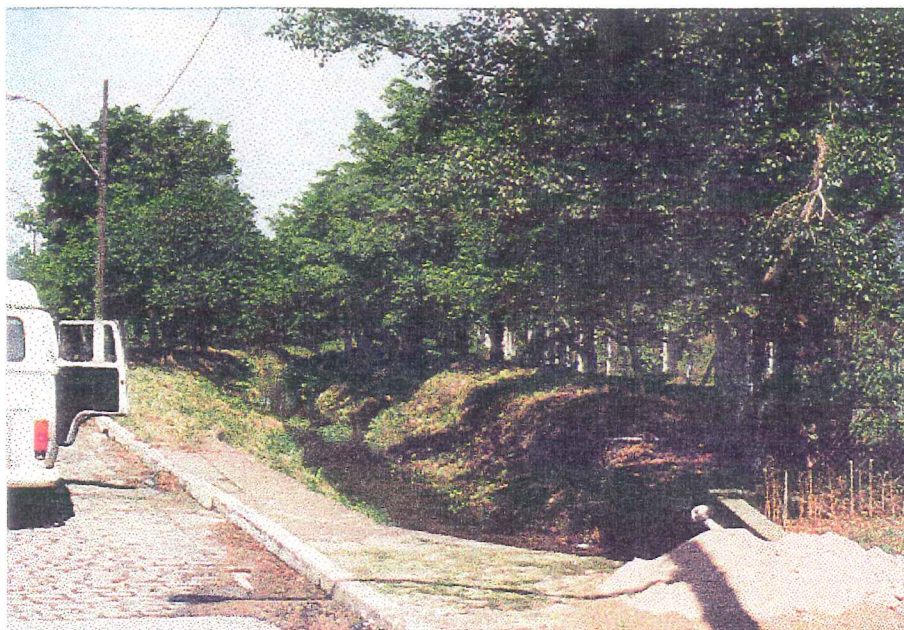
Figura 14 – Aspecto de gramíneas na margem do córrego a cerca de 250 m do ponto vazamento

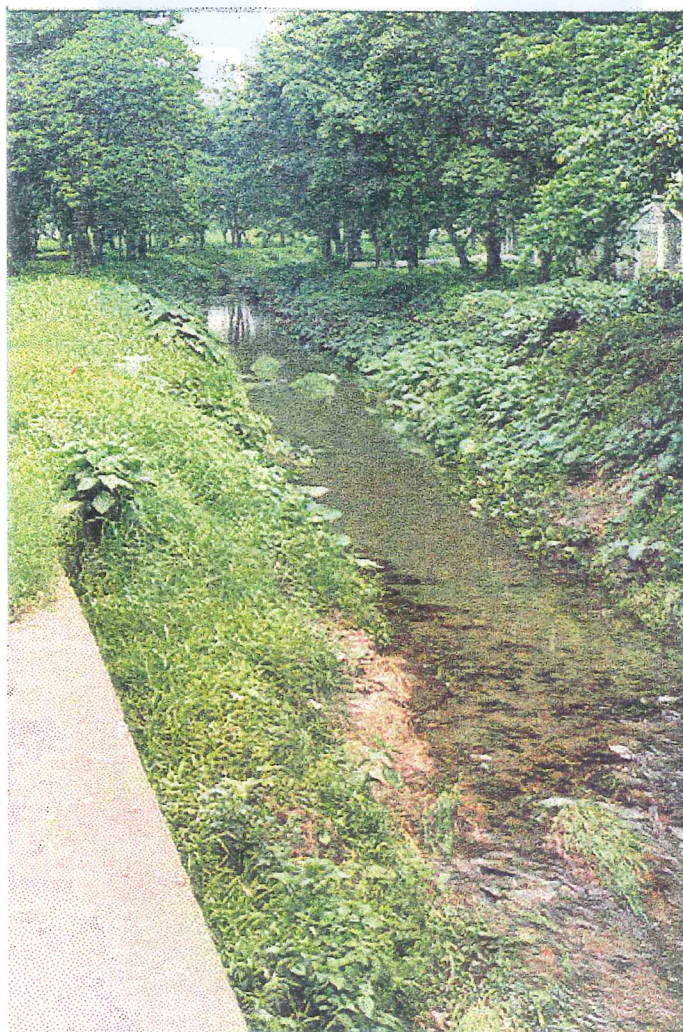
Figura 15 – Aspecto da mesma área da figura anterior em 04/09/98

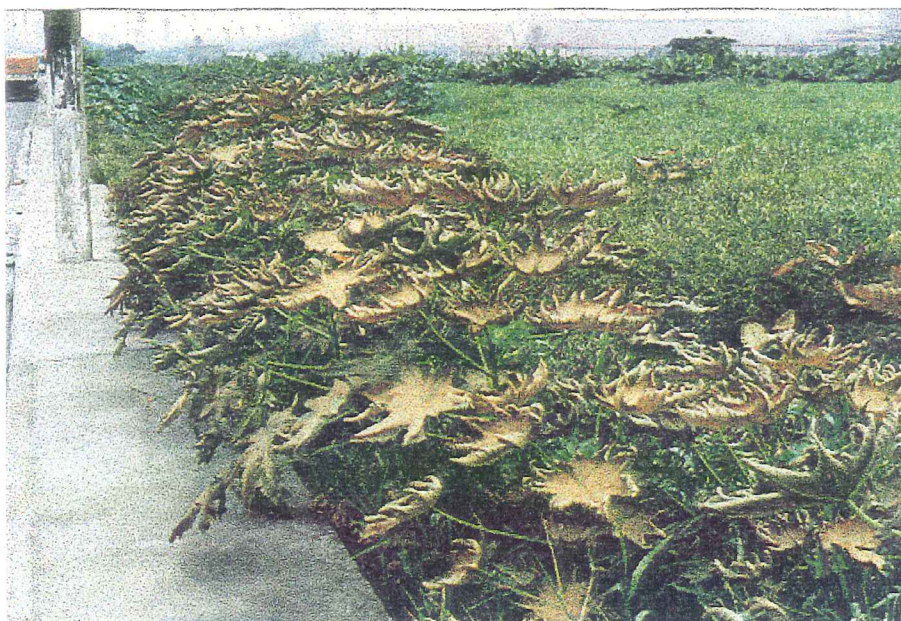
Figura 16 – Espécimes de *Ricinus sp* (mamona) totalmente afetadas pela amônia em 30/01/98. Repare-se a cor bronzeada das folhas e o enrolamento marginal das mesmas, ambos característicos de contaminação por amônia.

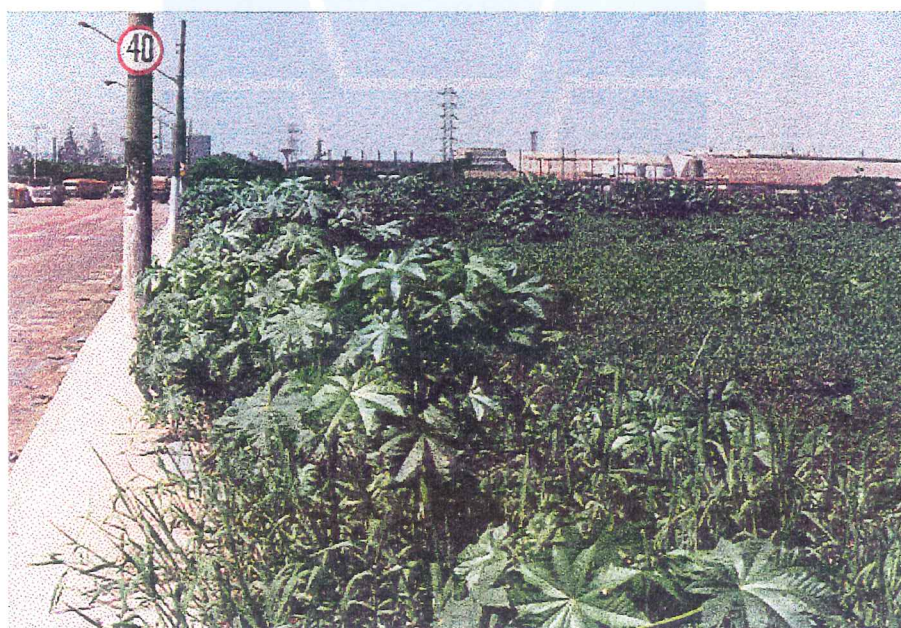
Figura 17 – Mesmos indivíduos da figura anterior já não apresentando injúrias causadas pela amônia em foto tirada em 04/09/98. As folhas verdes referem-se em todas as espécies retradadas neste relatório a folhas novas. Em nenhum caso houve recuperação das folhas injuriadas.

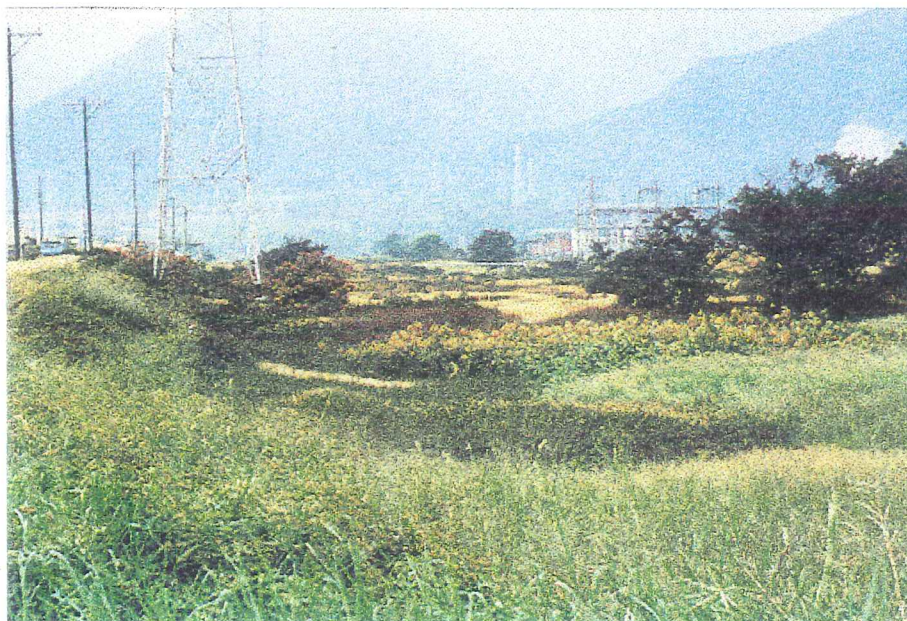
Figura 18 – Aspecto geral da área mais próxima do vazamento, distando até 200m em 30/01/98

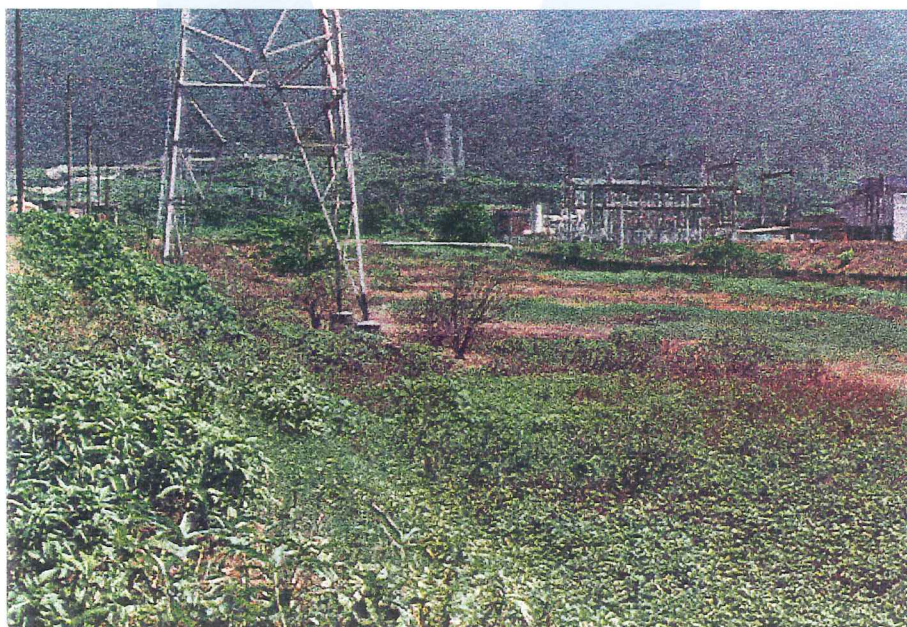
Figura 19 – Aspecto geral da mesma área da figura anterior em 18/02/98

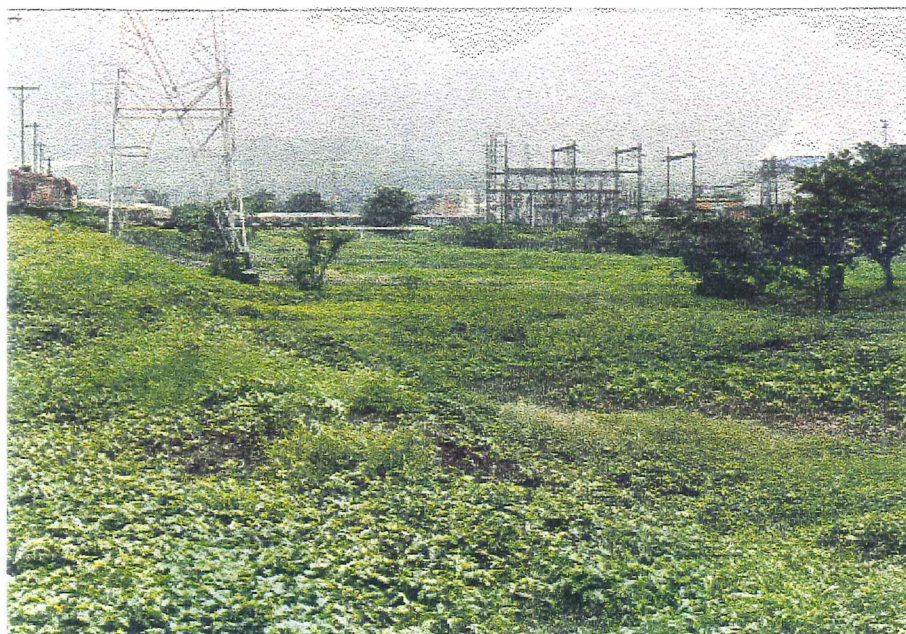
Figura 20 – Aspecto geral da mesma área das figuras 18 e 19 em 04/09/98

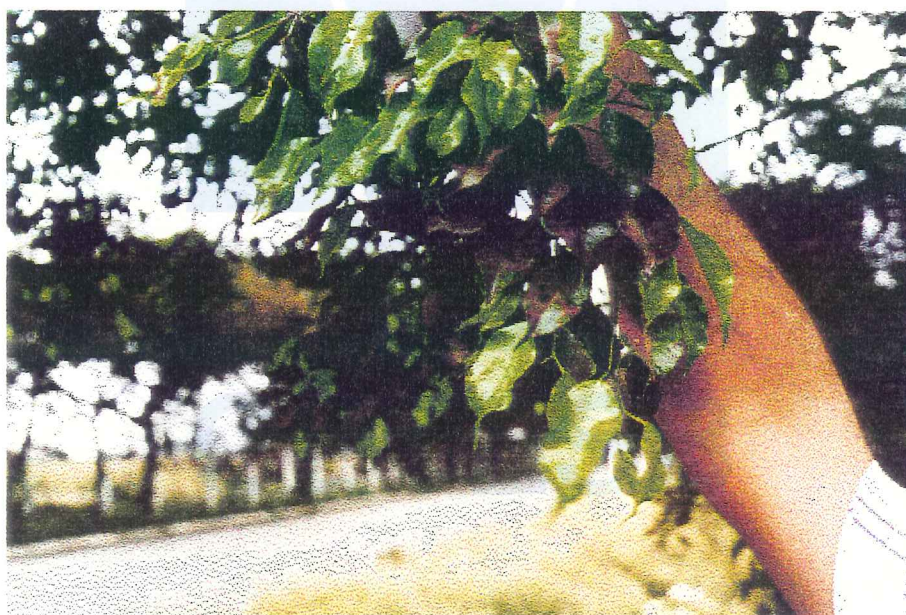
Figura 21 – Detalhe de injúrias causadas pela amônia em espécime de *Ficus benjamina* (ficus) distante cerca de 300m do vazamento

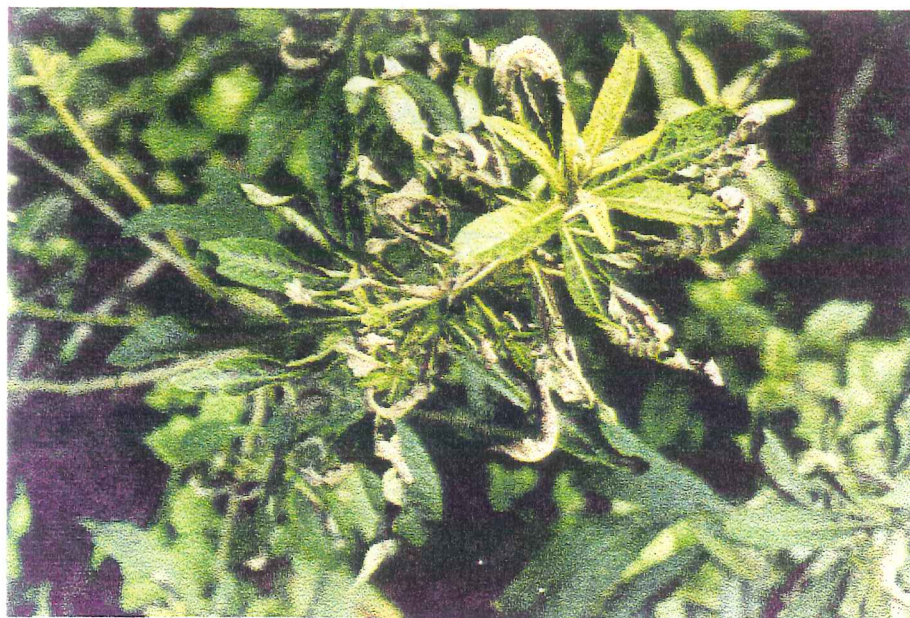
Figura 22 – Arbusto não identificado nativo da região, distante cerca de 800m do ponto do vazamento. Essa foi a espécie que apresentou injúrias características de amônia a distância mais longa do ponto do vazamento

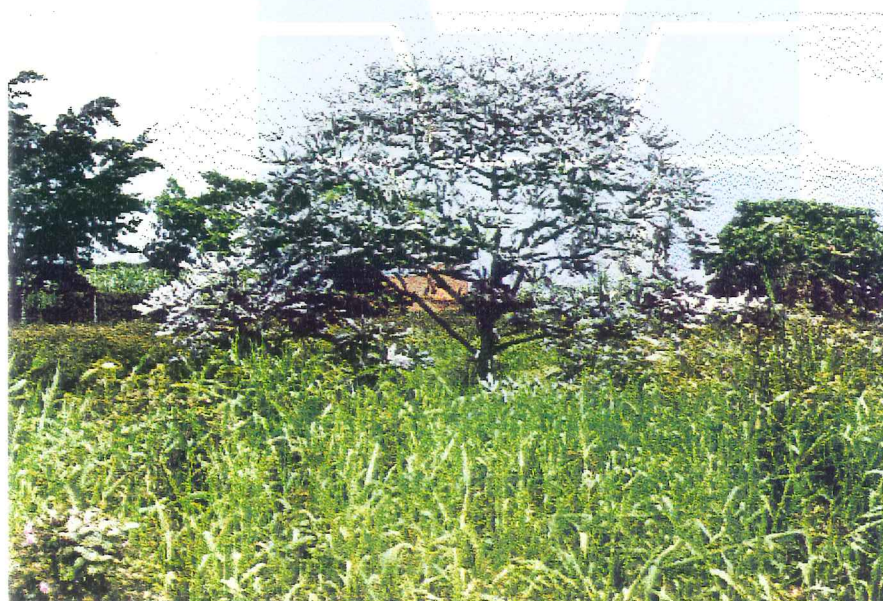
Figura 23 – Indivíduo de *Cecropia sp* com folhas totalmente retraídas devido à ação da amônia
