**DANOS A VEGETAÇÃO POR FLUORETOS GASOSOS EM  
ALUMÍNIO, MAIRINQUE - SP  
São Paulo, abril 1993**

**INFORMAÇÃO TÉCNICA Nº: 001/93-DPTE**
**INTERESSADO:** Diretoria de Controle da Poluição do Interior

**ASSUNTO:** Danos à vegetação por fluoretos gasosos em Alumínio, Mairinque - SP.

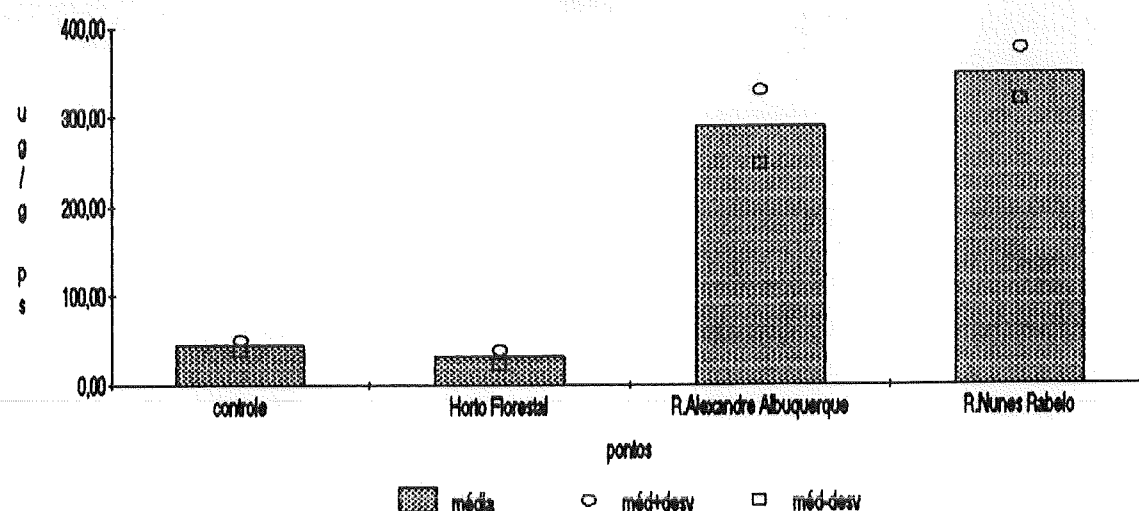
Fig. 2 - *Dracaena Alba*  
Alumínio - SP

Com base nos dados obtidos observa-se uma correspondência entre os resultados do biomonitoramento com os do monitoramento da qualidade do ar, aumentando a confiabilidade aos resultados. Ambos indicam como áreas mais poluídas os pontos 2 (Rua Alexandre Albuquerque) e 3 (Rua Nunes Rabelo), os mais próximos à indústria. Os valores obtidos no Horto Florestal, foram equivalentes ao do controle em São Paulo, porém foram mais altos que os habitualmente indicados em literatura (até 20 ppm). Isto possivelmente se deve ao fato dessas plantas terem sido regadas com água de abastecimento, que contém quantidades significativas de flúor. Pretende-se, a partir de agora, utilizar somente água deionizada para o suprimento hídrico das bioindicadoras. Mesmo assim, observa-se que os bioindicadores expostos nestes pontos apresentaram níveis de fluoreto

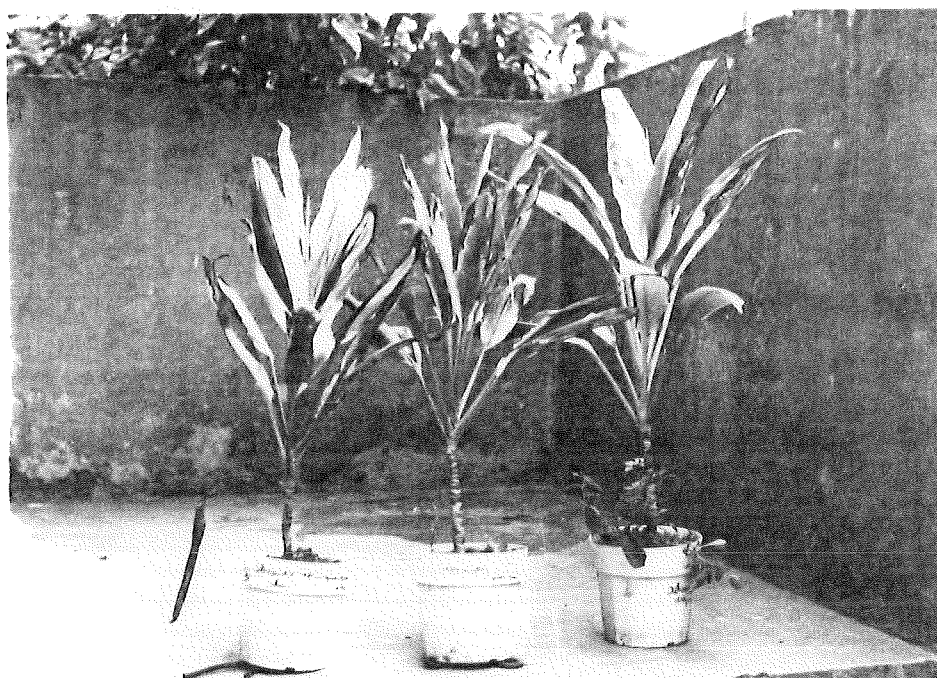
Foto 5: Plantas de Dracaena alba após serem expostas à Rua Alexandre Albuquerque (ponto 2)

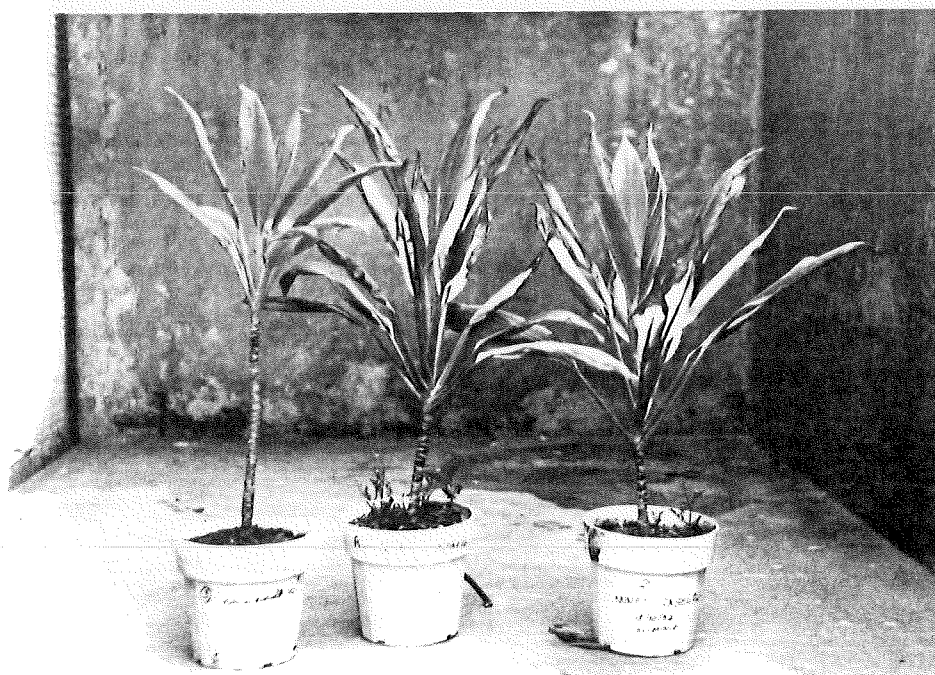
Foto 6: Plantas de Dracaena alba após serem expostas à Rua Nunes Rabelo (ponto 3)

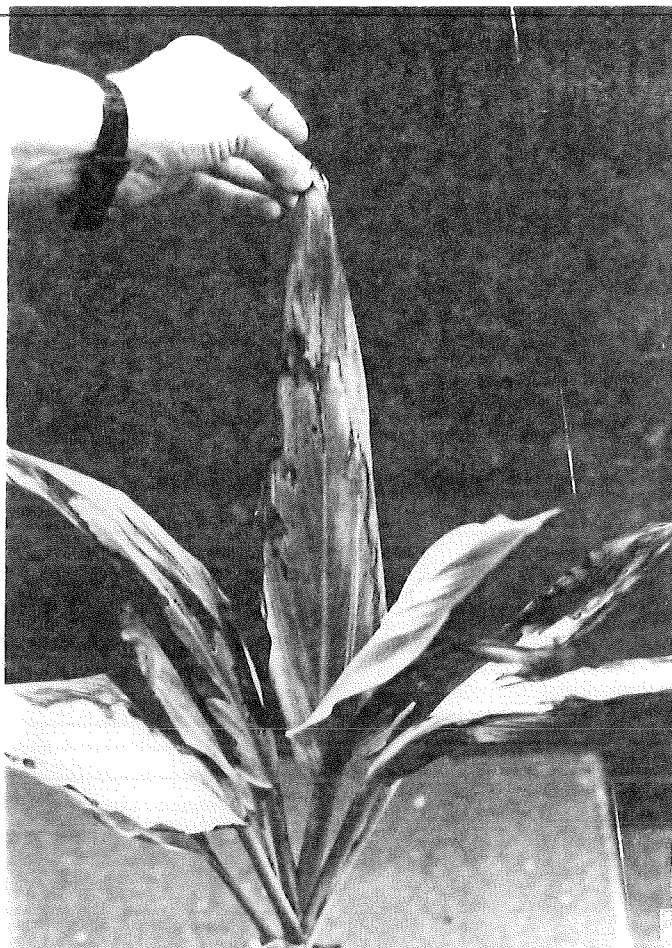
Foto 7: Detalhe da injúria em Dracaena alba exposta a Rua Nunes Rabelo (ponto 3)

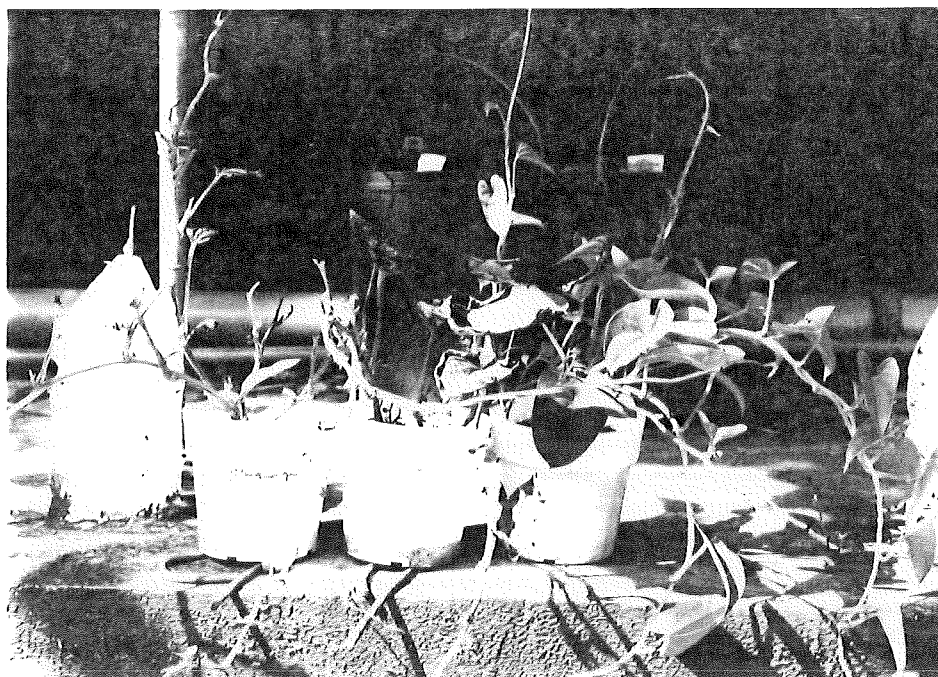
A foto 8 mostra uma planta de *Dioscorea* sp antes de ser exposta em Alumínio. A foto 9 apresenta dois vasos com *Dioscorea* sp após o período de exposição no ponto 2 e um vaso com o bioindicador-controle. São evidentes as injúrias sofridas pelas plantas colocadas no ponto 2, inclusive com perda de folhas. Na foto 10 e 11 pode-se observar as injúrias típicas de contaminação por fluoreto (necrose marginal e apical das folhas) nas plantas expostas no ponto 3.

Foto 9: Plantas de Dioscorea sp. Os dois vasos à esquerda ficaram expostos à Rua Alexandre Albuquerque (ponto 2). O vaso à direita é o controle.

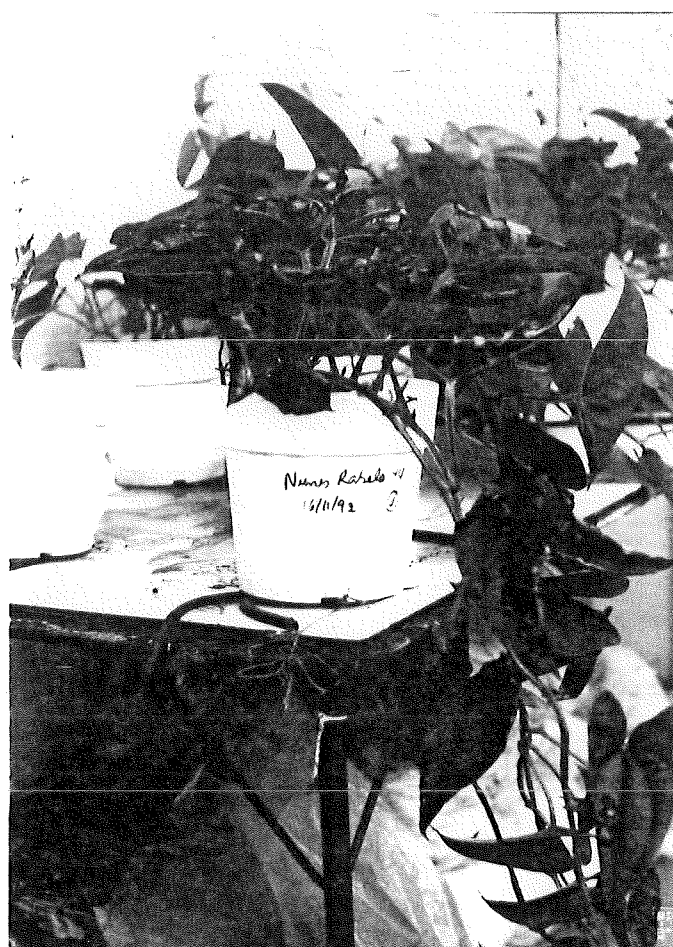
Foto 10: Planta de Dioscorea sp após ser exposta à Rua Nunes Rabelo (ponto 3)

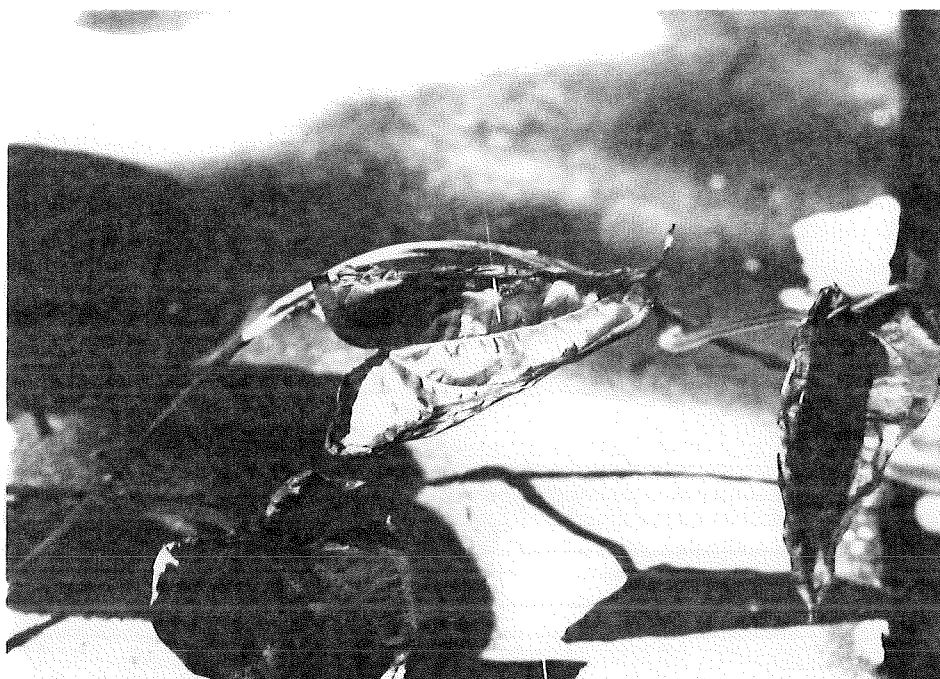
Foto 11: Detalhe da injúria em planta de Dioscorea so-  
exposta à Rua Nunes Rabelo (ponto 3)

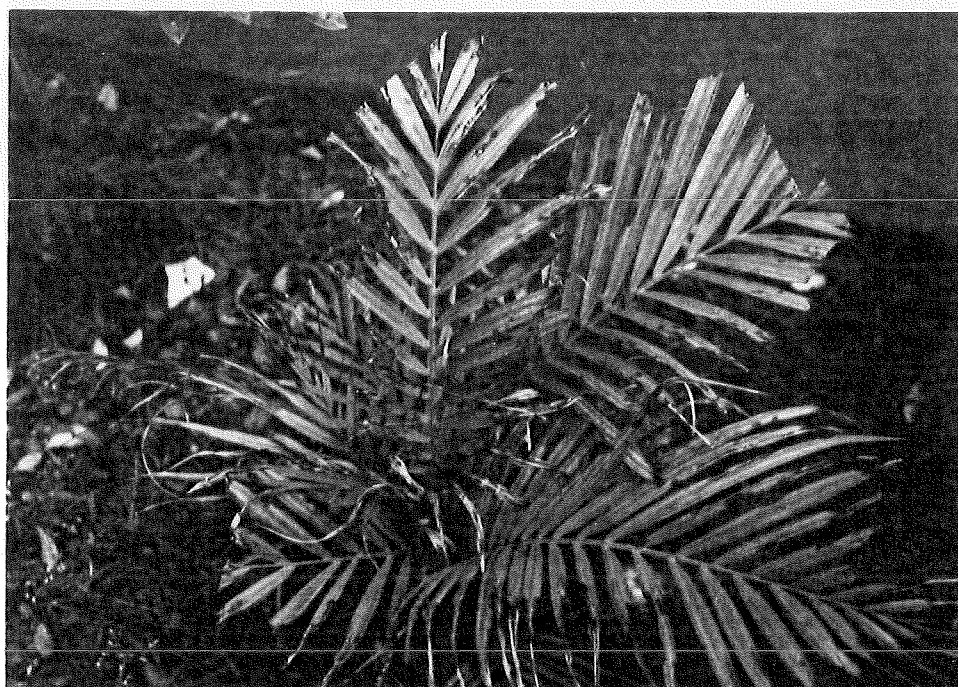
- Coleta de *Hibiscus rosa-sinensis*: espécie resistente que não apresentava sintoma: 1.548,13 ug/g ps.
- Observação de sintomas foliares característicos de contaminação por fluoretos em plantas cultivadas em residências próximas à CBA: as fotos 12 a 15 mostram algumas espécies com injúrias típicas de contaminação por fluoreto.

Foto 12: Espécie de palmeira cultivada em jardim residencial à  
Rua Arizona Galvão, com injúrias típicas de contamina-  
ção por fluoreto.

1. As fontes emissoras sejam melhor controladas;
2. Estenda-se os estudos de contaminação aos habitantes locais;
3. Realize-se, periodicamente, o monitoramento da qualidade do ar.

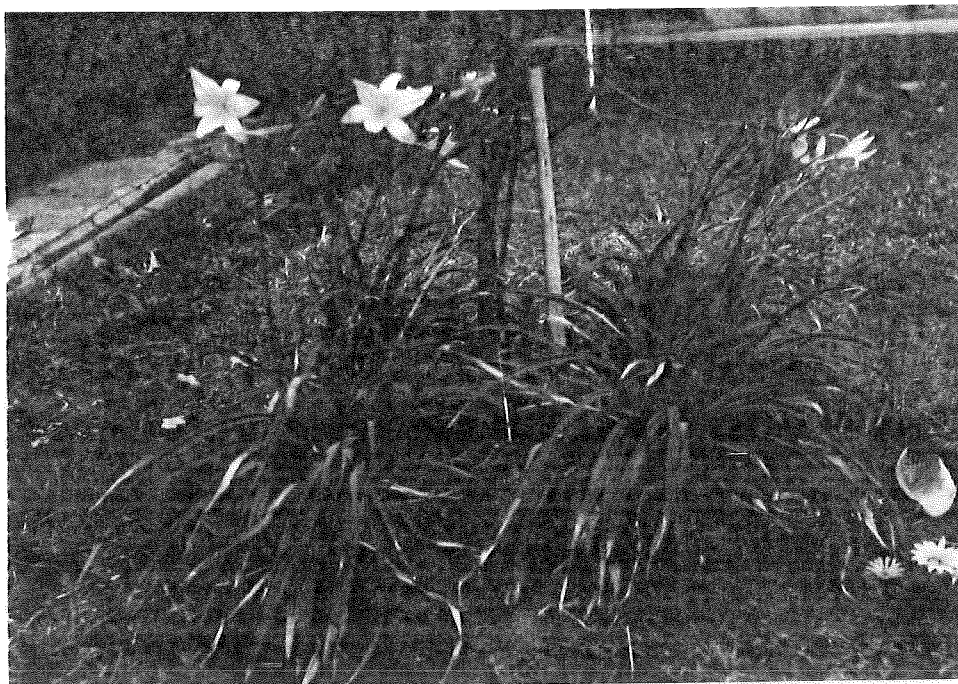
Foto 13: Plantas de Hemerocallis sp cultivada em jardim residencial à Rua Alexandre Albuquerque, com injúrias típicas de contaminação por fluoreto.

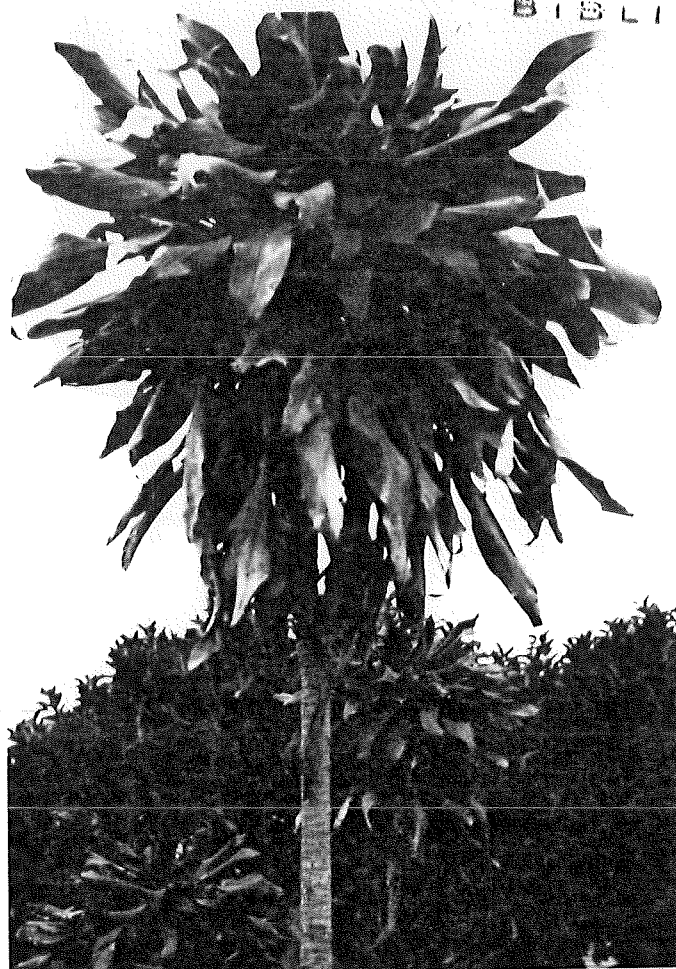
Foto 14: Dracaena sp em jardim residencial à Rua Alexandre Albuquerque com sintomas de contaminação por fluoreto.

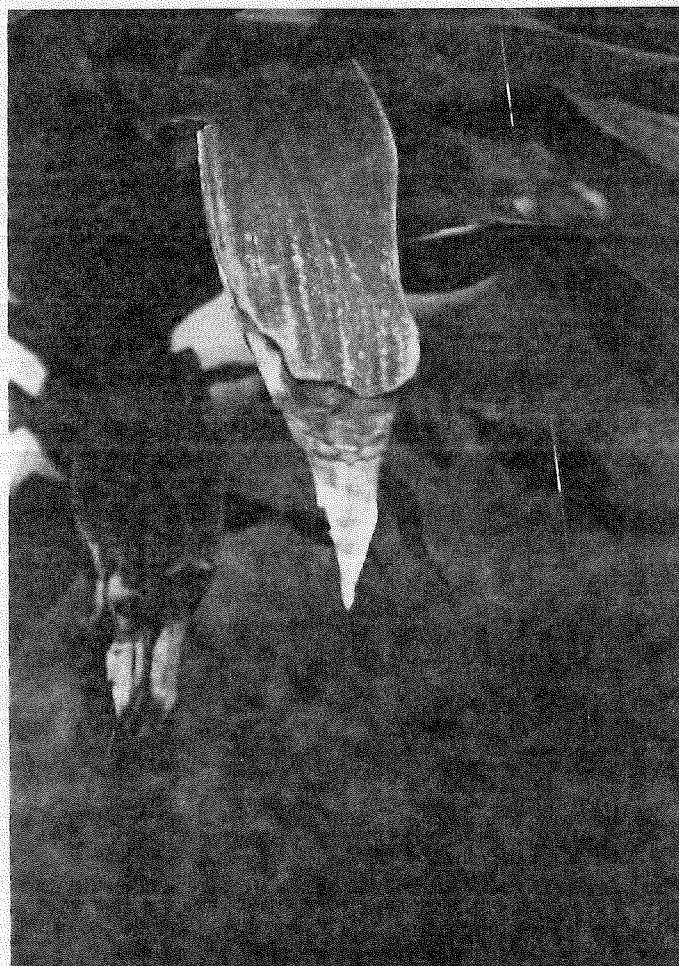
Foto 15: Detalhe da injúria em planta de Dracaena sp
