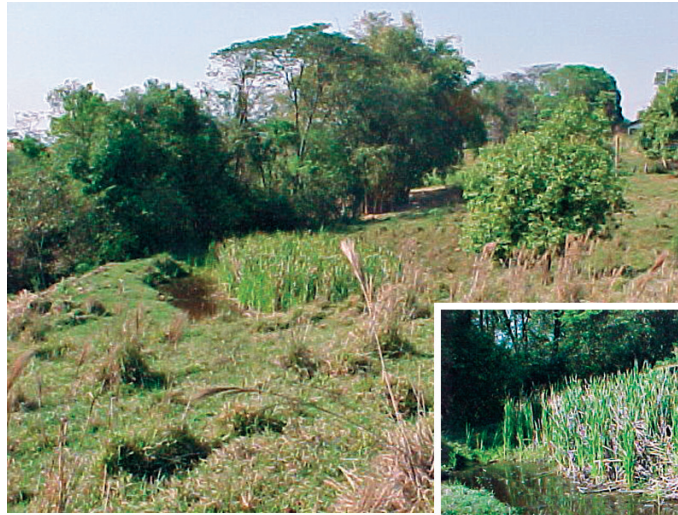
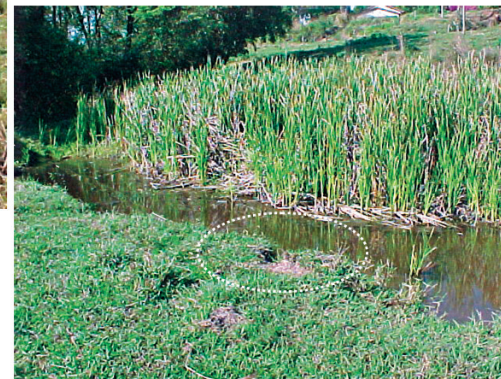
Nascente 3 - Observa-se a total ausência de vegetação protetora, resumindo-se a um único Jambolão (*Syzygium jambolanum*). A lagoa formada pela nascente está quase totalmente tomada por Tabôa que, sendo uma consumidora imediata de água, diminui a vazão da nascente, contamina-a pela decomposição de seus restos vegetais, aumentando o teor de matéria orgânica da água, intensificando o desenvolvimento de microorganismos (coliformes totais). Essa vegetação causa ainda a diminuição da velocidade da água, tendendo a torná-la estagnada.

A área da APP não tem cerca de isolamento, permitindo o livre acesso de pessoas e do gado à água, observado pelo pisoteio de parte de sua borda e excrementos espalhados em volta da nascente, testemunhados pela foto.

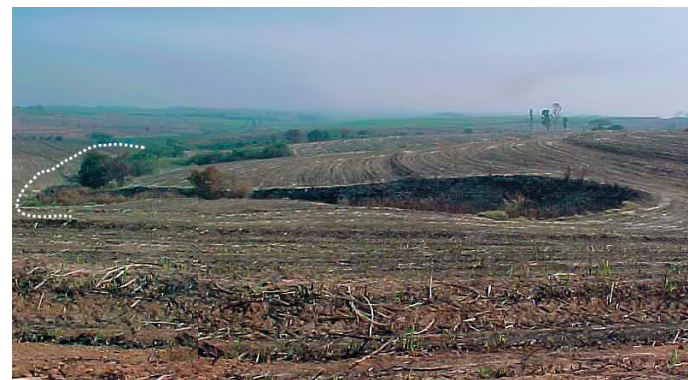
Nascente 4 - Nota-se que a nascente “foi queimada” juntamente com a cana-de-açúcar. Testemunha da total ausência de respeito e cuidado com o recurso hídrico que fica à mercê de uma prática agrícola mal conduzida, comum nessa monocultura típica da região. A nascente não tem nenhuma estrutura de proteção contra o fogo - cerca de isolamento e da faixa de interface.

Nota-se, como esperado, uma pobre mata ciliar também no córrego que deveria escoar a água dessa nascente, que já não escoar mais, porque lamentavelmente a nascente já está em acentuado processo de morte.

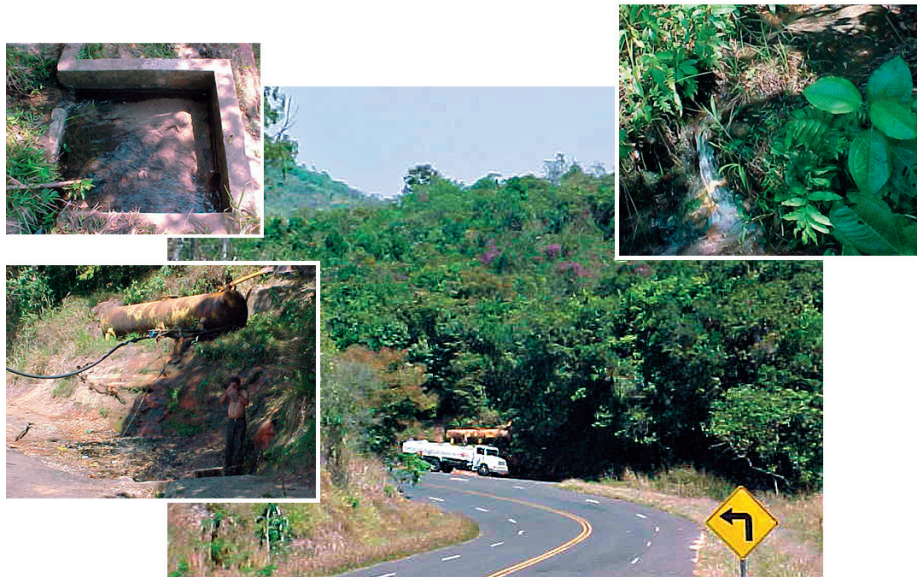
Nascente 5 - Nascente de beira de estrada, muito conhecida na região de Piracicaba, chamada nascente do Mandacaru. Utilizada, inclusive, para consumo humano, apresenta em todo o contorno uma vasta, bem formada e exuberante área de proteção vegetal. Da sua insurgência (olho-d'água) no meio do morro, até o ponto de utilização, à beira da estrada, onde está o caminhão, a água cumpre um longo percurso em canal aberto, na superfície do solo, em meio à vegetação. Assim, para consumo humano, fica sujeita a ser contaminada pela deposição e decomposição de restos vegetais e excrementos de animais silvestres, resultando no aumento de coliformes totais. Em detalhe, observa-se a caixa de recepção descoberta, cheia de folhas em decomposição.
