hidro ambiente
projetos, consultoria e serviços ltda.

AVALIAÇÃO AMBIENTAL DAS LAGOAS SITUADAS NA REGIÃO DO POLO CERÂMICO DE SANTA GERTRUDES

RELATÓRIO FINAL

**CLIENTE: Indústrias Cerâmicas de Revestimentos de
Santa Gertrudes/SP**

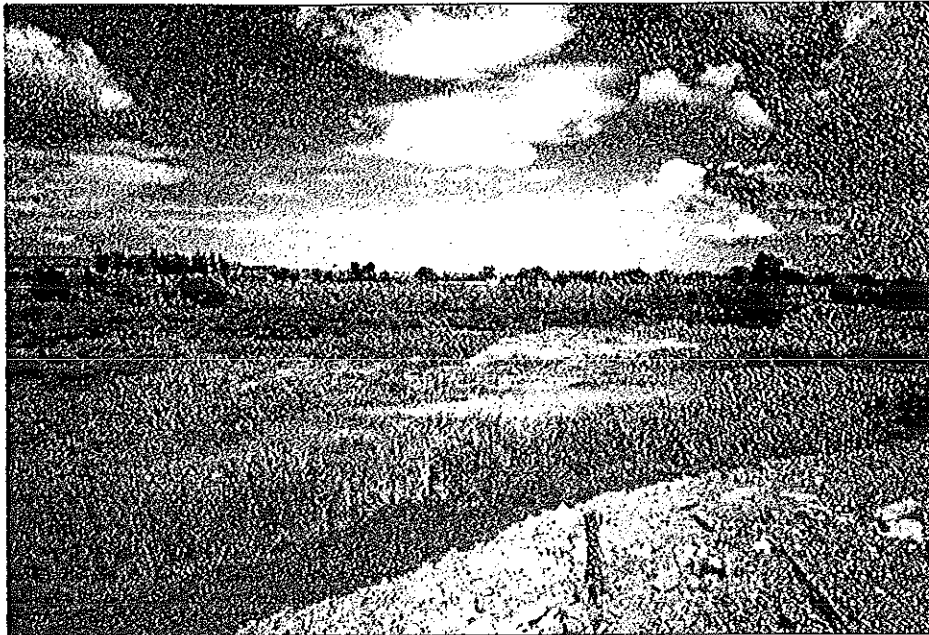
Foto 2 – Vista da área do ponto mais a montante. Observar pilha de entulho no primeiro plano

Segundo informações verbais, atualmente não ocorre mais descarte de efluentes industriais na área das lagoas. A presença dos resíduos sólidos identificados foi comunicado aos responsáveis pela área através do Sindicato das Indústrias de Cerâmica de Santa Gertrudes. Posteriormente, tais resíduos foram removidos do local.

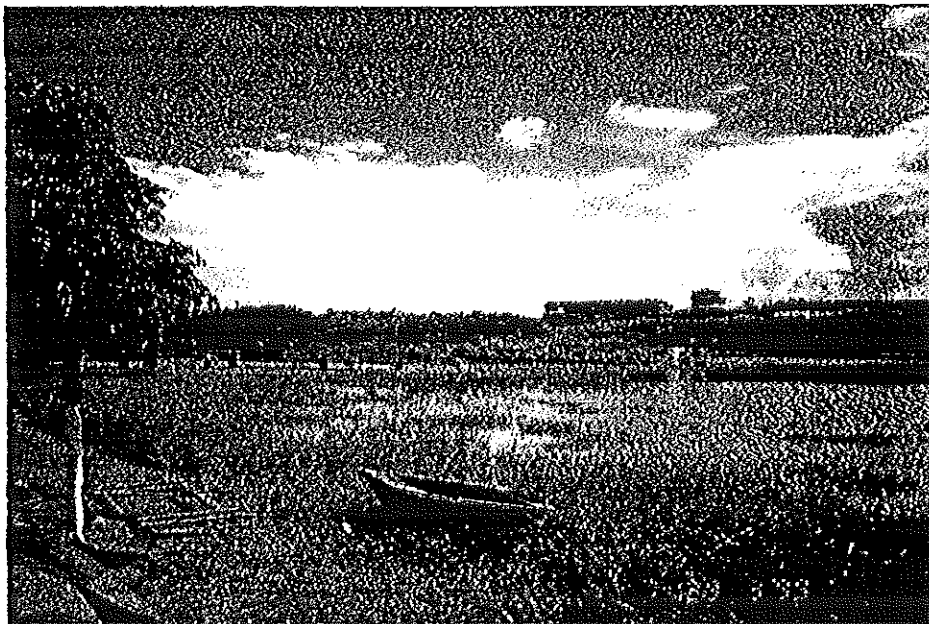
Foto 3 – Vista da lagoa do pesqueiro

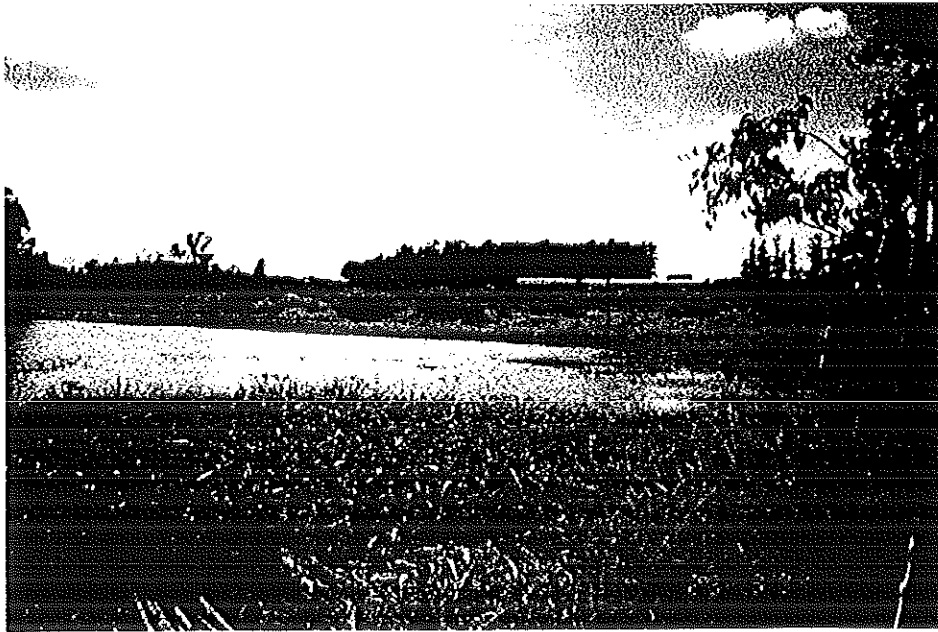
Foto 4 – Vista do Lago 4

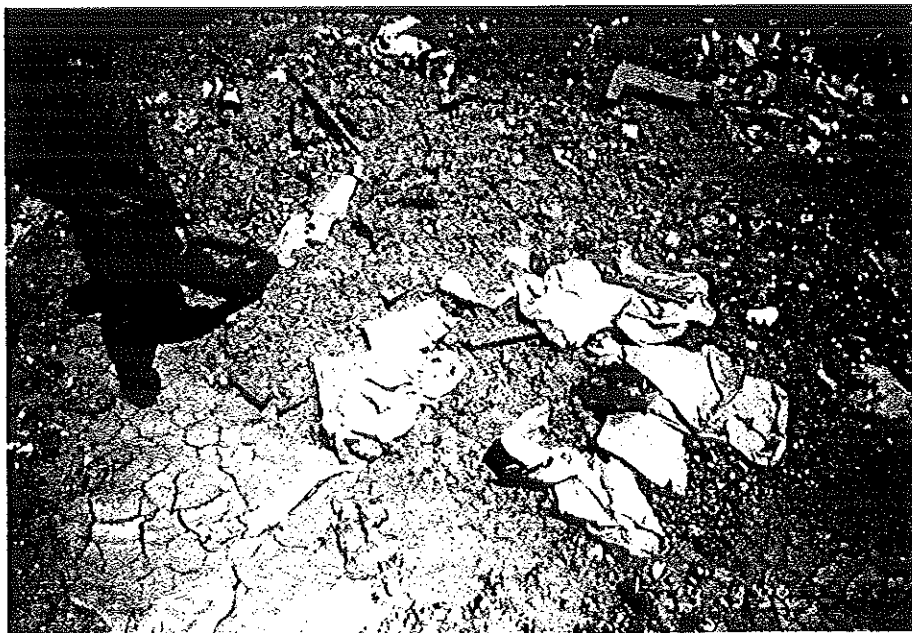
Foto 5 – Vista da pilha de entulho localizado no setor montante da área
