**ESTUDO SOBRE O ABASTECIMENTO DE ÁGUA
E O ESGOTAMENTO SANITÁRIO DA COLÔNIA D
PESCADORES DA ILHA DO MONTE DE TRIGO
SÃO SEBASTIÃO - SP
MARÇO 1995**

FICHA TÉCNICA BIBLIOGRÁFICA

Atendimento à solicitação da Organização Não Governamental "Projeto Ânima". Sistema alternativo de abastecimento de água e afastamento dos esgotos de uma comunidade de 52 habitantes da Ilha de Monte de Trigo, Em São Sebastião - SP.

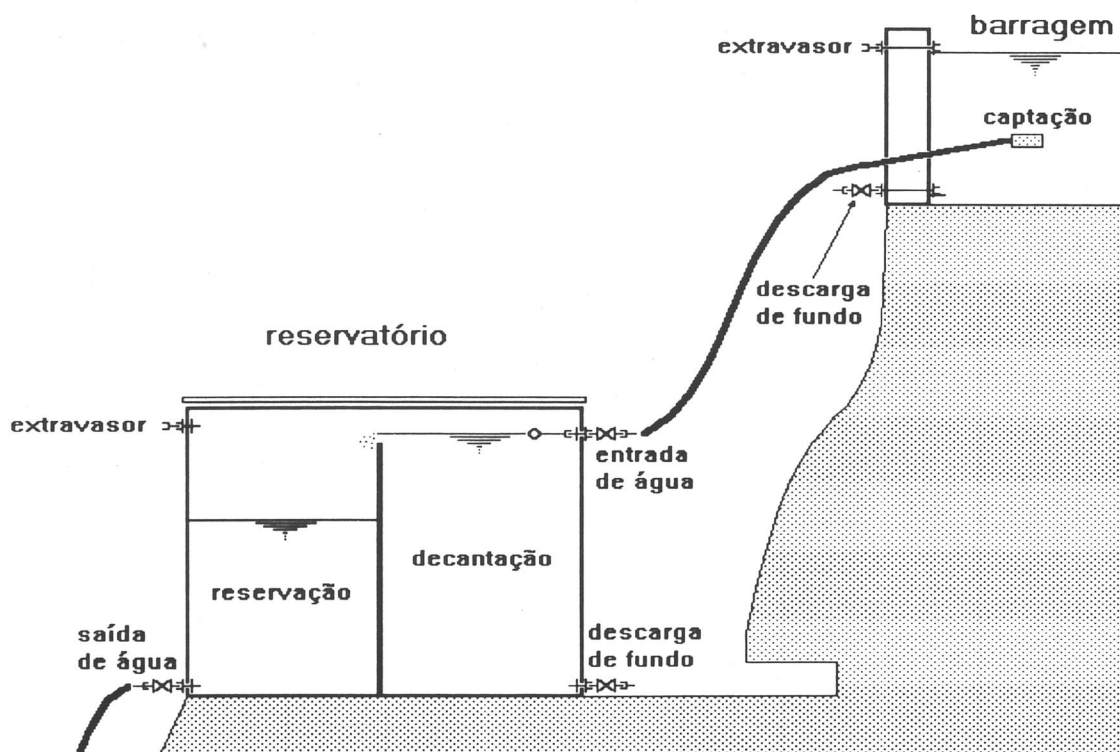
FIGURA 2- Esquema do sistema principal de abastecimento.

1º) Melhorar a captação de água no ponto de nascente, o que pode ser obtido construindo-se pequena barragem nas rochas existentes (figura 2) de forma que esta suporte acúmulo de água suficiente para impedir a entrada de ar, areia e materiais grosseiros na tubulação. É conveniente que seja provida de um crivo, mesmo que improvisado, além de cobertura para evitar o acesso de animais. Regulares limpezas no fundo também são necessárias.

2º) Construir (ou obter pré-fabricado) um reservatório com subdivisão para decantação (Figura 2) no local atual de reservação para garantir continuidade no abastecimento e proporcionar a sedimentação de materiais sólidos. Este reservatório deverá ser dotado de extravasor, por onde a água excedente verterá e de dispositivo de descarga de fundo (para remoção do material sedimentado).

A construção pode ser em alvenaria de pedra ou adquirido pronto (vide catálogo anexo). A capacidade total sugerida é de 10.000 litros, sendo de 500 a 1.000 litros para a decantação (pode-se aproveitar uma das caixas d'água existentes no local.). Antes de sua implantação, deve-se aferir bem os desníveis (até com uma mangueira flexível cheia d'água) e, caso necessário, enterrar ou deslocar para baixo um pouco o reservatório.

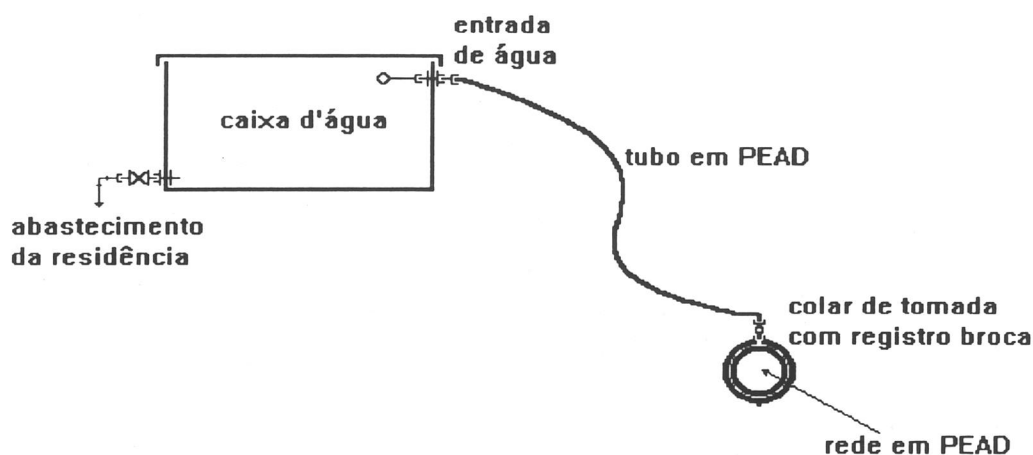
FIGURA 3- Esquema do sistema individual.

4º) Destes tubos sairão caixas sairão derivações (também em PEAD/PN-6) para ligação a outras casas. (vide Figuras 3 e 4 a seguir). Estas deverão ser dotadas de caixas providas de chave boia e torneira, além de tampas e registros para manutenção. As casas (11), (8) e (7) serão alimentadas diretamente da barragem de captação numa primeira etapa. Posteriormente pode ser instalada uma uma reservação à parte, nos moldes da proposta acima, com capacidade de 1.000 a 2.000 litros (pode ser usado o produto mostrado em catálogo anexo ou similar).

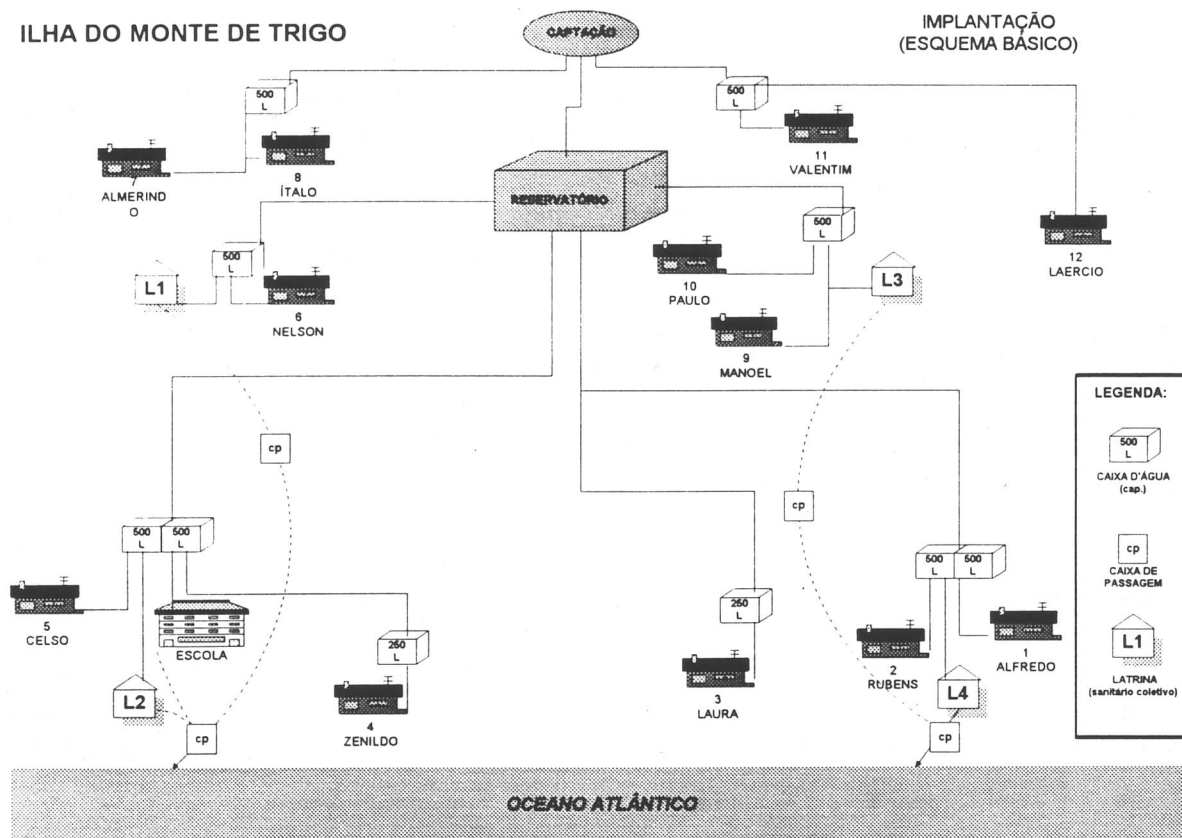
FIGURA 4- Esquema básico de implantação

e) Para as estimativas iniciais, considere-se necessário reservar cerca de 50 L/hab. dia, considerando falta d'água durante algumas horas do dia. Ao se instalar energia elétrica, considere-se o dobro da necessidade. Podem-se redistribuir as caixas d'água existentes e adquirir as demais, conforme a Figura 4 a seguir e a tabela abaixo:

casas/ latrinas/ escolas	nº pessoas	Volume (R) Necessário Estimado *1	Nº caixas d'água
1+2+L4	14	700 L	2 de 500 L
3	3	150 L	1 de 250 L
4	4	200 L	1 de 250 L
5+L2+E	-	1000 L	2 de 500 L
6+7+8+L1	14	700 L	2 de 500 L
9+10+L3	5	250 L	1 de 500 L
11+12	8	400 L	1 de 500 L

Ante as previsíveis dificuldades quanto a custos, instalação, manutenção e hábitos culturais arraigados há gerações entre os moradores da ilha, a CETESB sugeriu, preliminarmente, a construção, em determinadas áreas de 4 conjuntos de latrinas coletivas com caixa de descarga, situadas dentro de construções rudimentares de madeira ou alvenaria, abastecidas por caixas d'água e ligadas a tubos coletores. Na tabela a seguir e na Figura 4, estas são denominadas L1, L2, L3 e L4.

LATRINA	SERVE ÀS CASAS	ONDE PODERIA FICAR
L1	Escola + 5 + 4	abaixo da escola, próxima ao deck
L2	1+2+3	abaixo da casa 2
L3	6+7+8	próximo à casa 6, tubulação poderia ser ligada à de L1
L4	11+12+9+10	clareira abaixo da casa (11), no meio do caminho entre as casas (9) e (12)

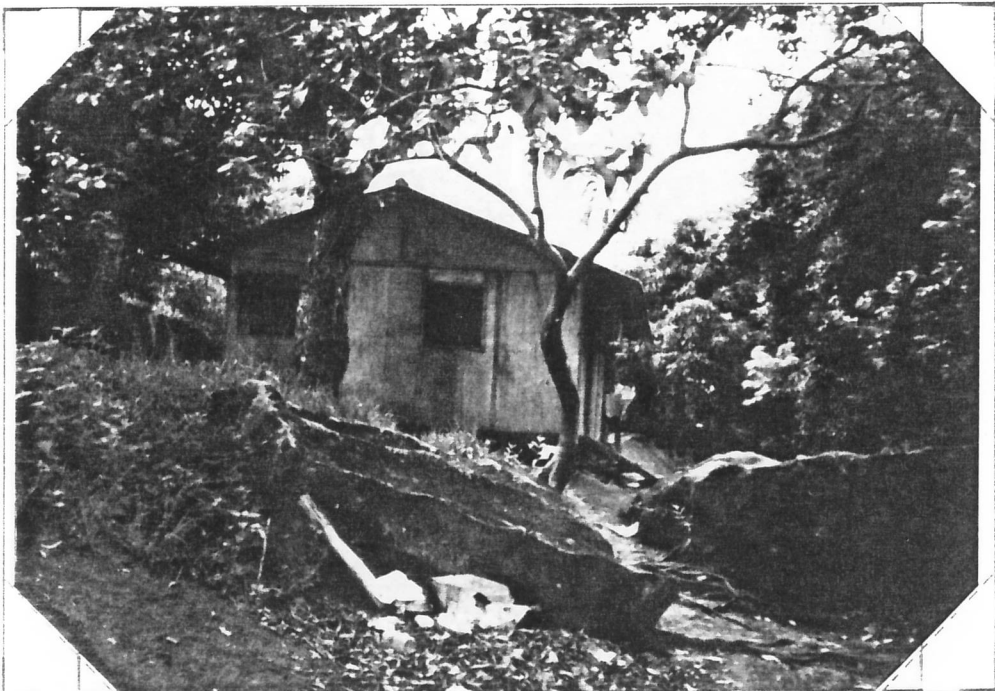
FOTO Nº 8

Assunto Ilha do Monte de Trigo
Local Lixo próximo à residência (3), em pri Ano Fev/96
meiro plano.

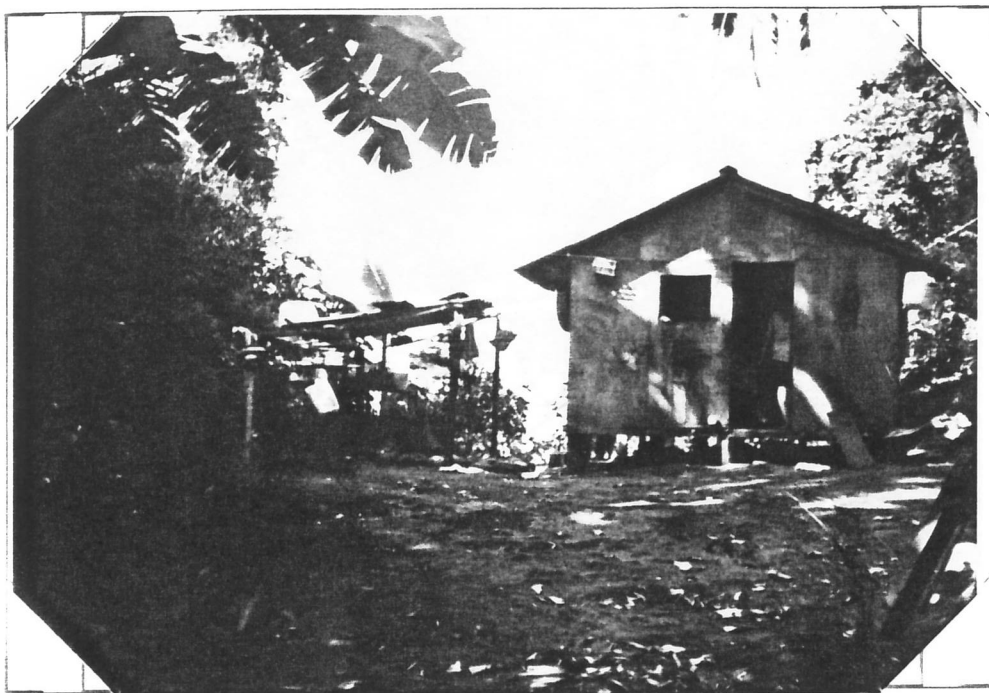
FOTO Nº 9

Local Abastecimento e reservação rudimentar Ano Fev/96
à esquerda, residência 4

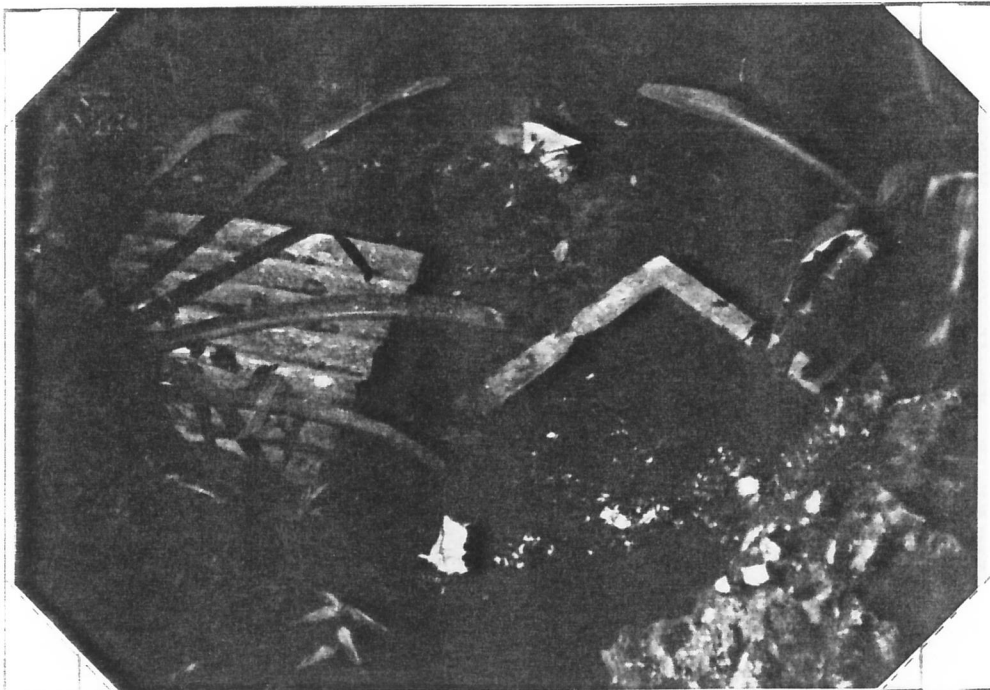
FOTO Nº 12

O reservatório principal é construído em alvenaria de blocos com altura livre de 40 cm. e área aproximada de 2 m². Ao seu lado estão 3 caixas d'água interligadas, abastecendo todas as casas, exceto as de n.ºs. (11), (12), (7), (8), e (2), que possuem captações diretas próprias similares. O gerenciamento da distribuição de água é feito por um dos moradores (Paulo). Entupimentos e interrupções no fluxo são frequentes. Entretanto, informações locais acusam falta d'água somente em determinadas horas do dia.

Assunto Ilha do Monte de Trigo
Local Reservatório principal e caixa d'água auxiliar coberta, vistos de cima Ano Fev/96

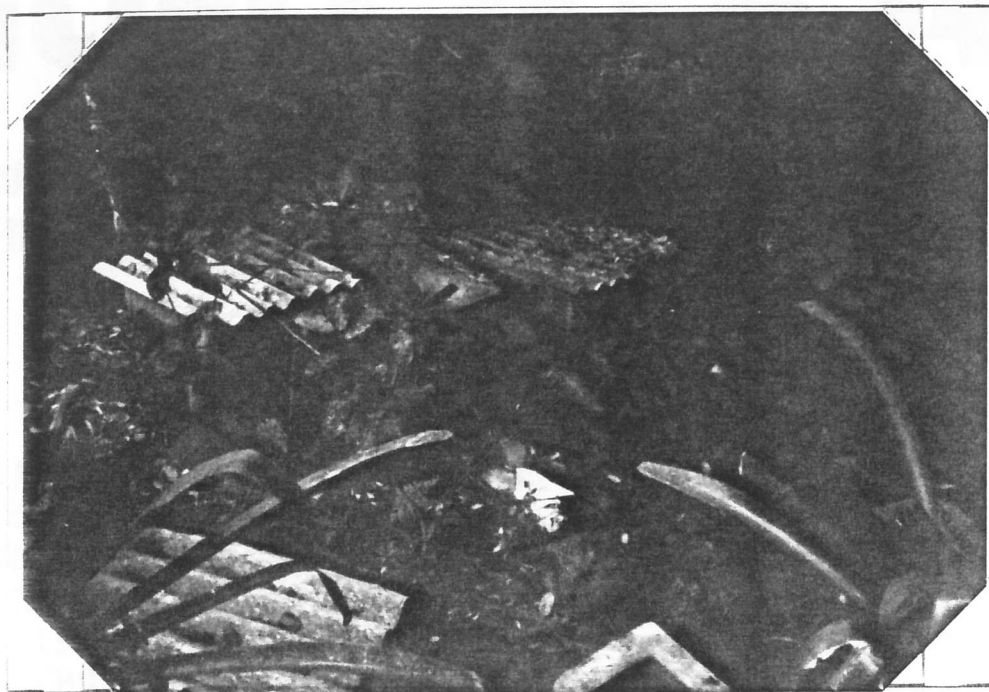
FOTO Nº 13

Assunto Ilha do Monte de Trigo
Local Caixas d'água cobertas, vistas de cima. Ano Fev/96

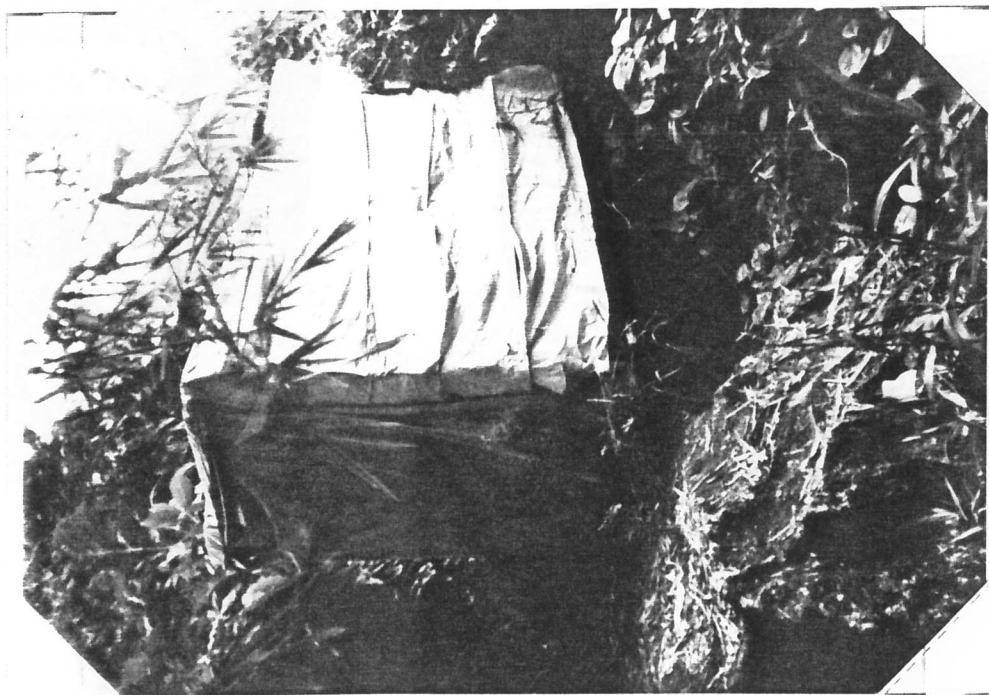
FOTO Nº 14

À exceção da Escola, nenhuma das casas dispõe de instalações sanitárias. Os moradores defecam em locais próximos às residências. Os dejetos são lançados "in natura" nas valetas pedregosas naturais, por onde continuam a descer, até serem despejados no mar.

Assunto Ilha do Monte de Trigo
Local Única latrina da ilha (fora o sanitá-
rio da Escola), sobre drenagem natural Ano Fev/96
(foto com orientação lateral).
