**RELATÓRIO**

**POLUIÇÃO DO SOLO E AQUÍFERO  
SUBTERRÂNEO PELA VINHAÇA INFILTRADA  
SOB TANQUES DE ARMAZENAMENTO**

**MAIO/94**

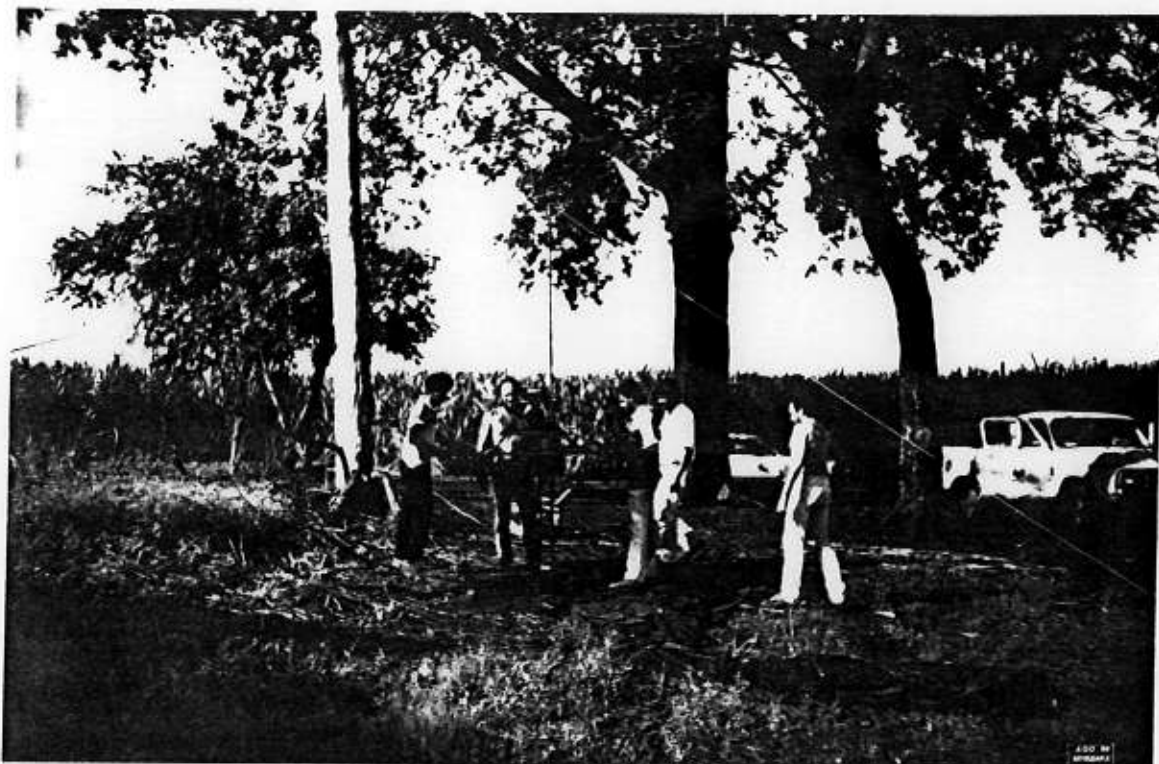
Foram executadas 04 (quatro) sondagens a trado, utilizando-se de equipamento mecanizado (ver fotos) que mostrou-se limitado em termos de avanço, atingindo no máximo 7,0 (sete) metros de profundidade (ST 01 - Usina Santa Elisa).

**FOTO 1 - Trado Mecânico em operação. Os dois operários forçam o trado para baixo para conseguir o avanço da sondagem.**

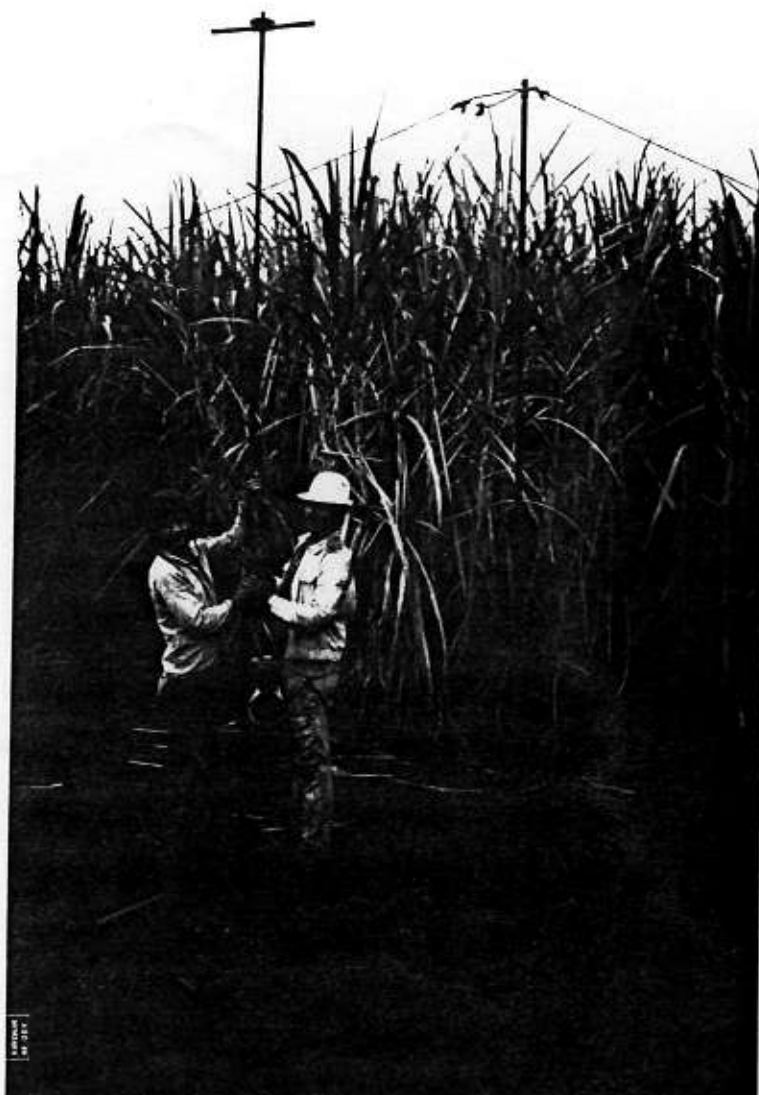
**FOTO 2 - Executado o avanço, o trado contendo o solo perfurado é retirado do furo de sondagem.**

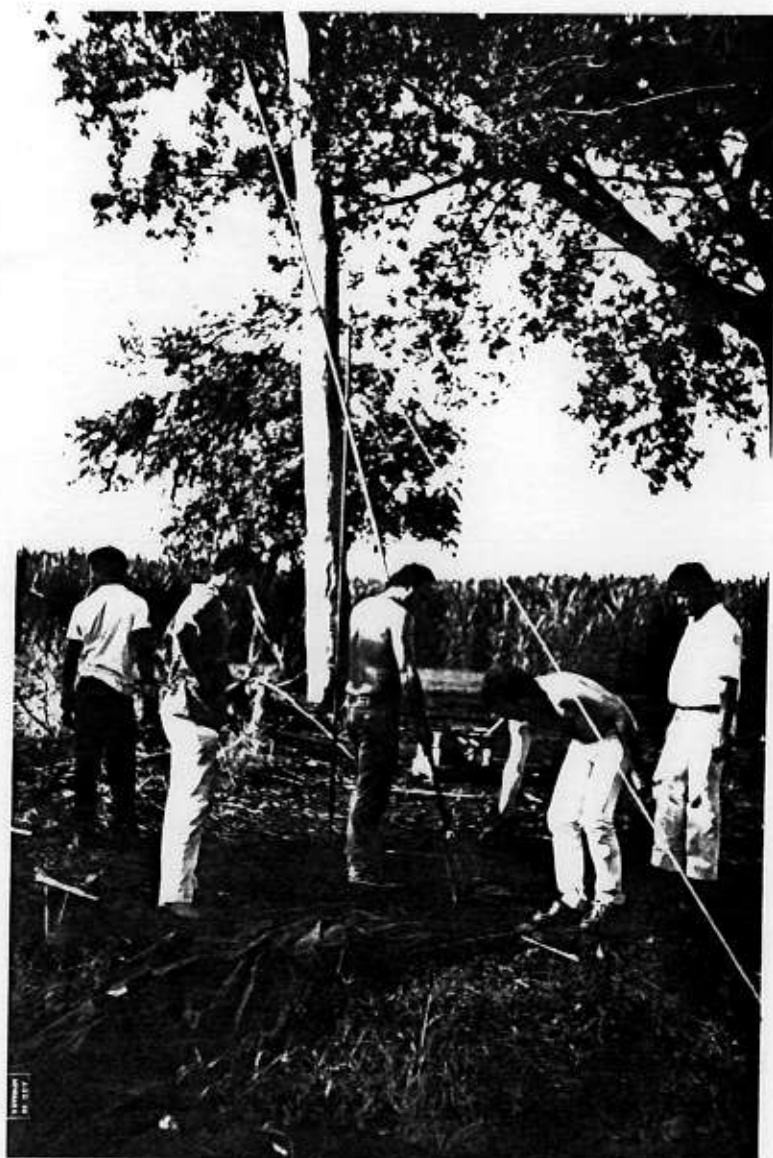
**FOTO 3 - Retirada do solo amostrado para coleta de amostra.**

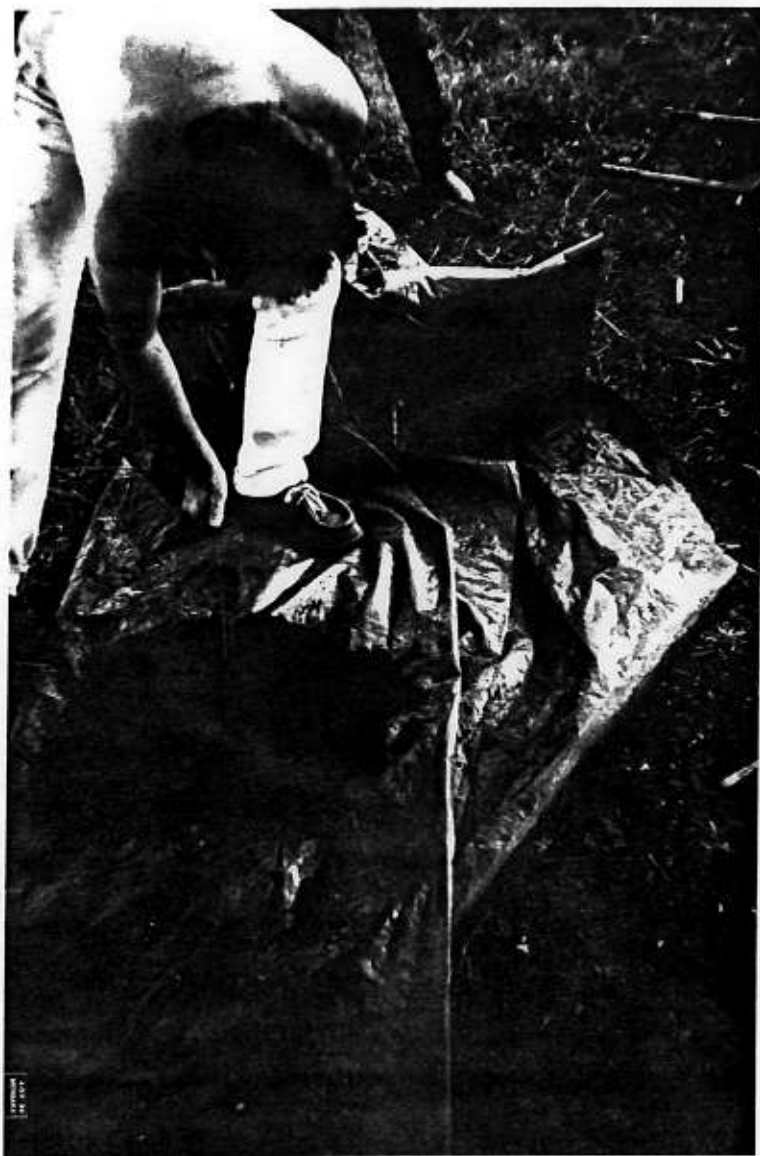
**FOTO 4 - Quarteamento de amostra de solo obtida na sondagem.**
