RELATÓRIO FOTOGRÁFICO
DAS OBRAS DE ASSENTA-
MENTO DOS GRANDES
ANÉIS DO RECIFE.

RELATÓRIO DAS OBRAS DE ASSENTAMENTO DOS GRANDES ANÉIS
DO RECIFE - Ø 600,700,800mm - RESPONSÁVEL - FAULHABER
ENGENHARIA LTDA.

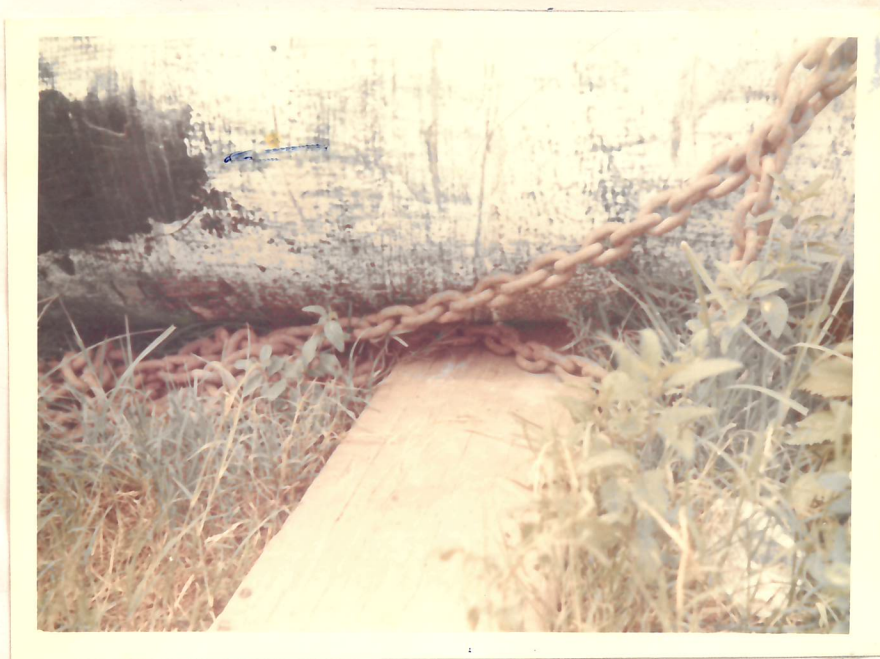
1 - Tubo apoiado sobre corrente, e sem berço de proteção no revestimento. Note-se o detalhe do reparo.

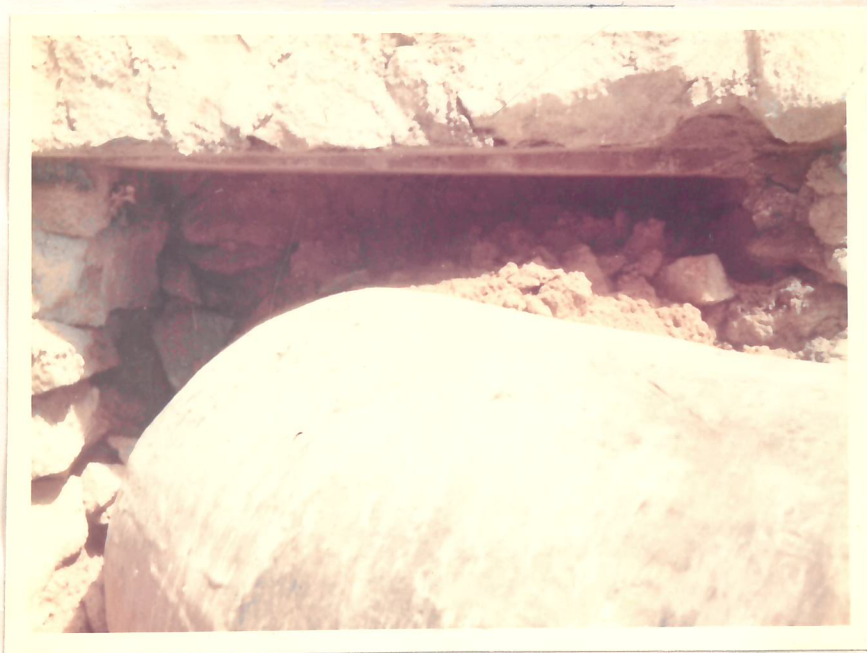
3 - Pedras sobre a tubulação.

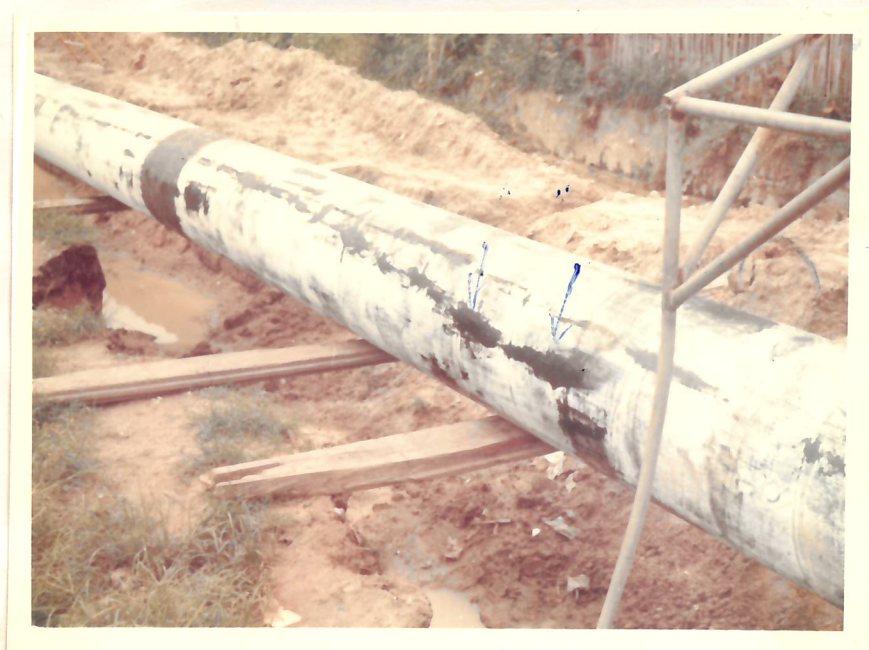
5 - Detalhe do tubo com grande número de reparos.

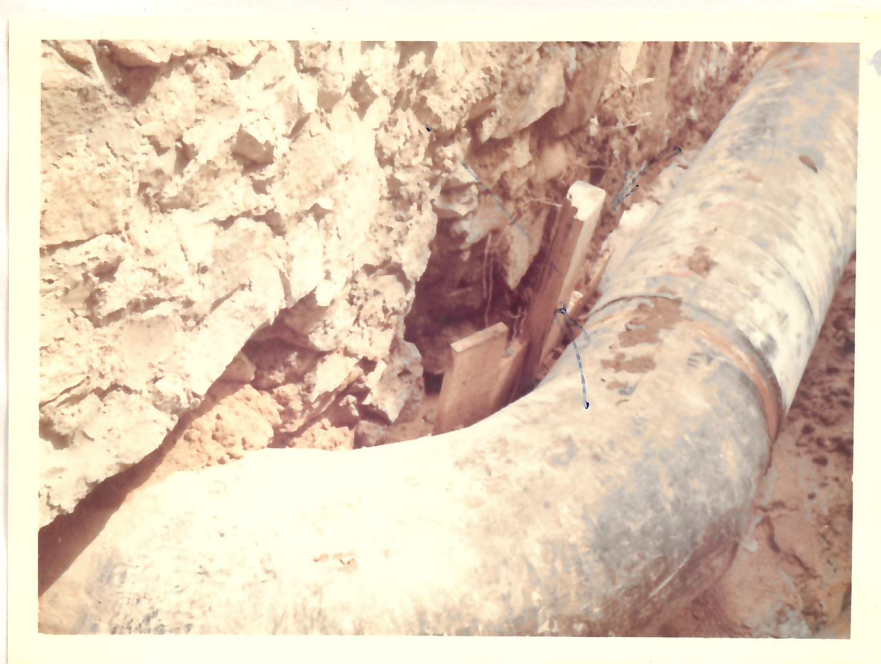
9 - Tubulação exposta à espera de solução.
Note-se o detalhe da madeira servindo
de apoio.

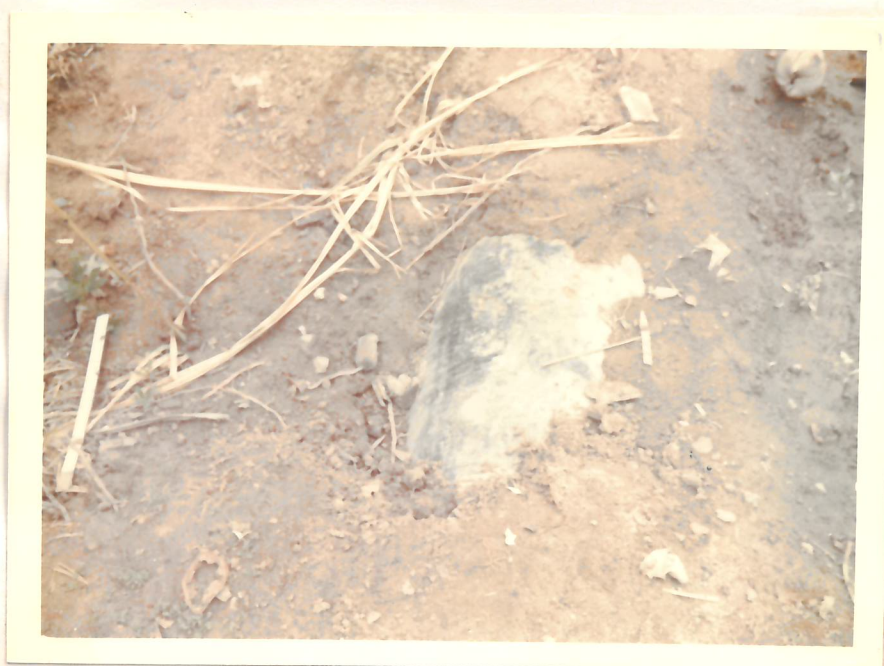
10 - Afloramento do tubo por deficiência no
reatêrro, aguardando solução.

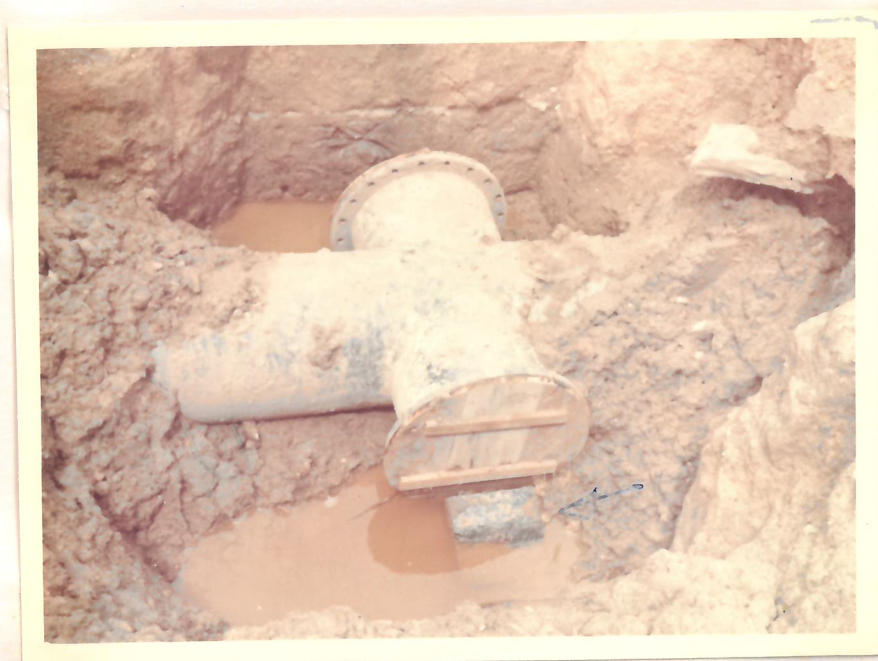
II - Cruzeta aguardando a colocação dos flanges para ser reaterrada.

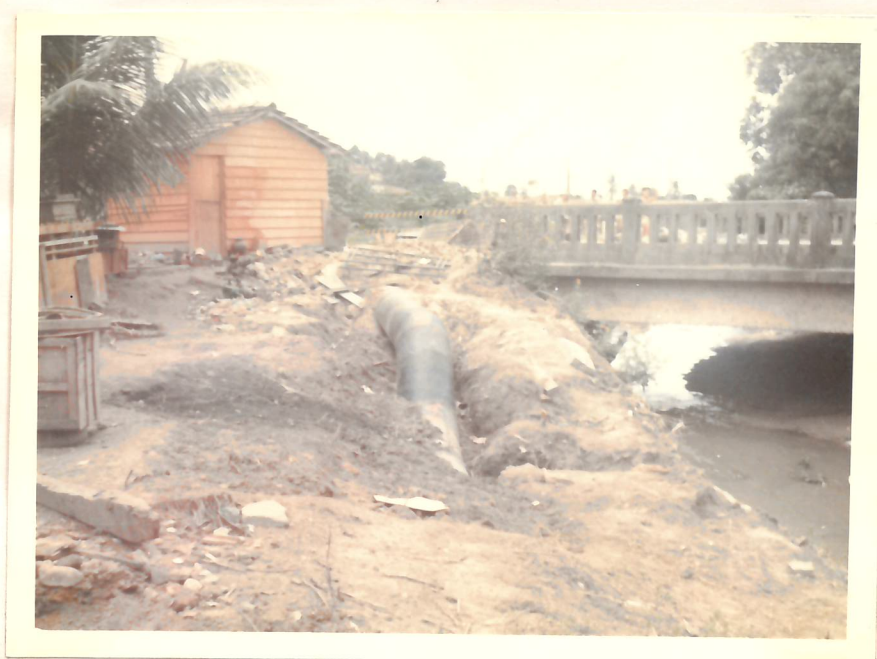
12 - Tubulação exposta a espera de aterramento,
apesar de liberada pela inspeção.

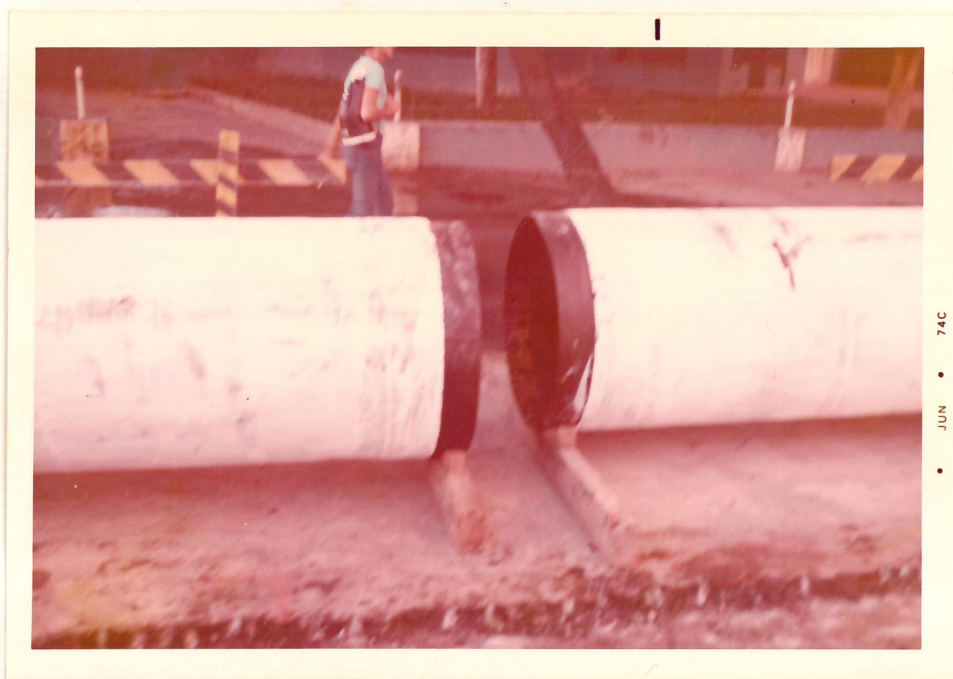
15 - Tubulação com os berços de excelente qualidade.

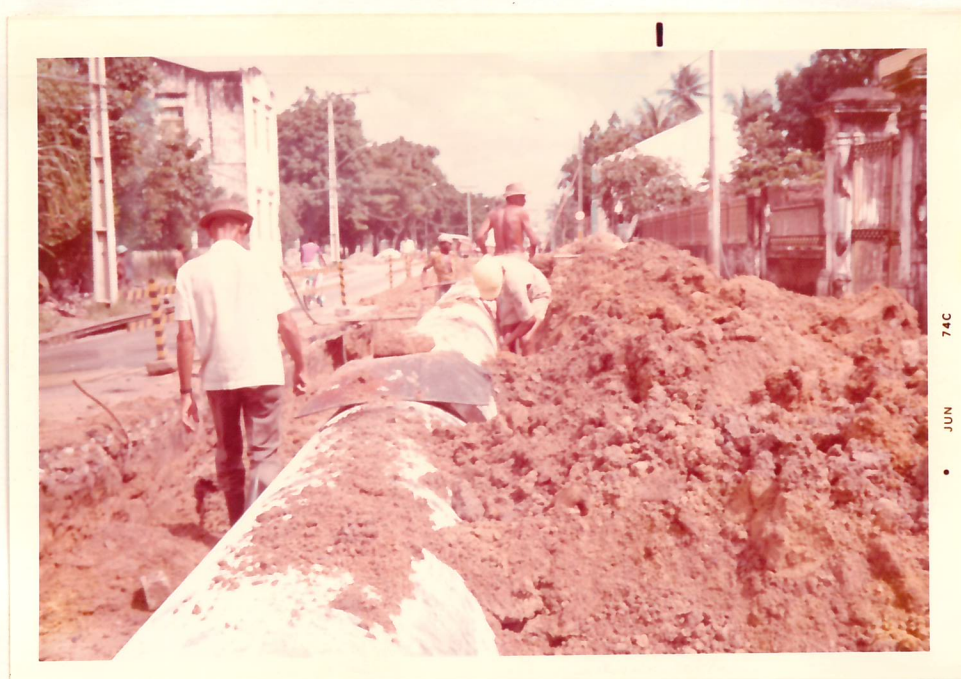
18 - Falta de cuidados com a tubulação. Note-se a terra e o carrinho de mão em contato direto com o chicote.

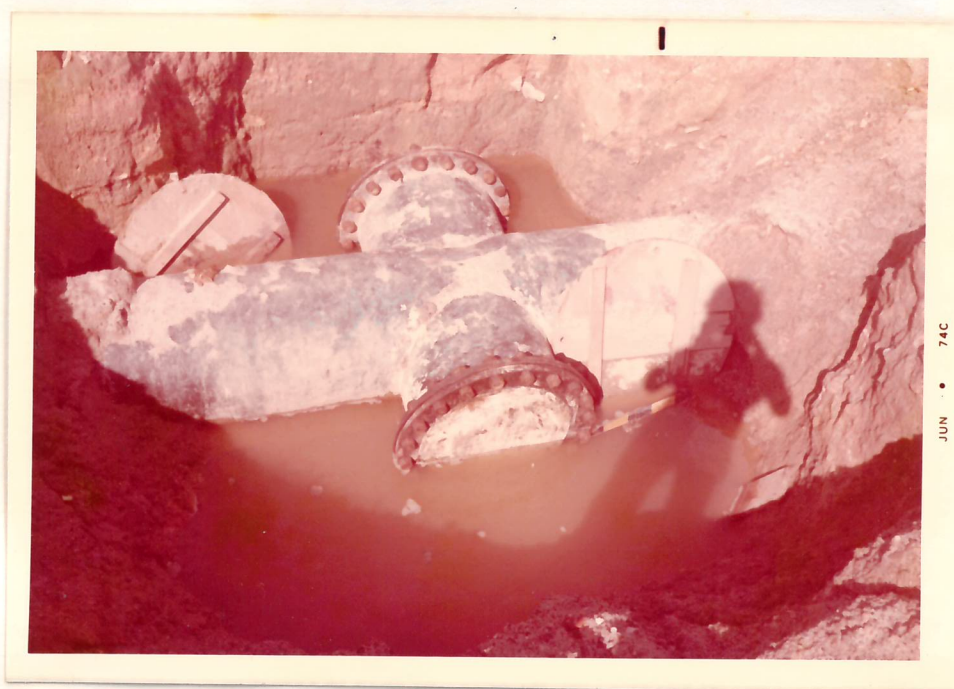
19 - Flanges a espera de aterramento com os pa
rafusos sem nenhuma proteção contra oxida
ção.

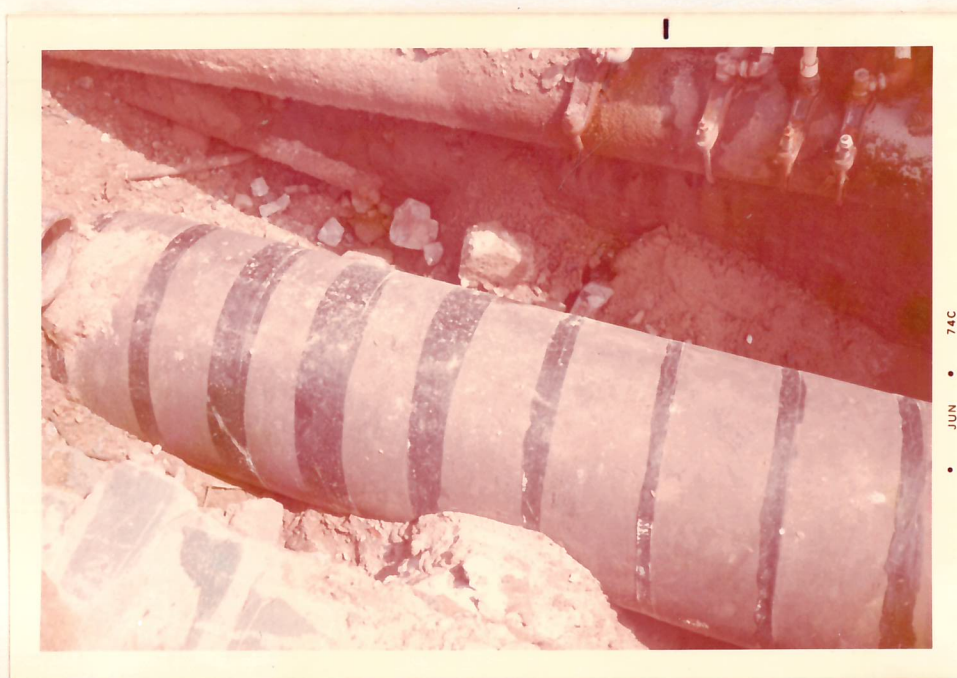
22 - Pedras carreadas pela chuva, em contato direto com o revestimento.

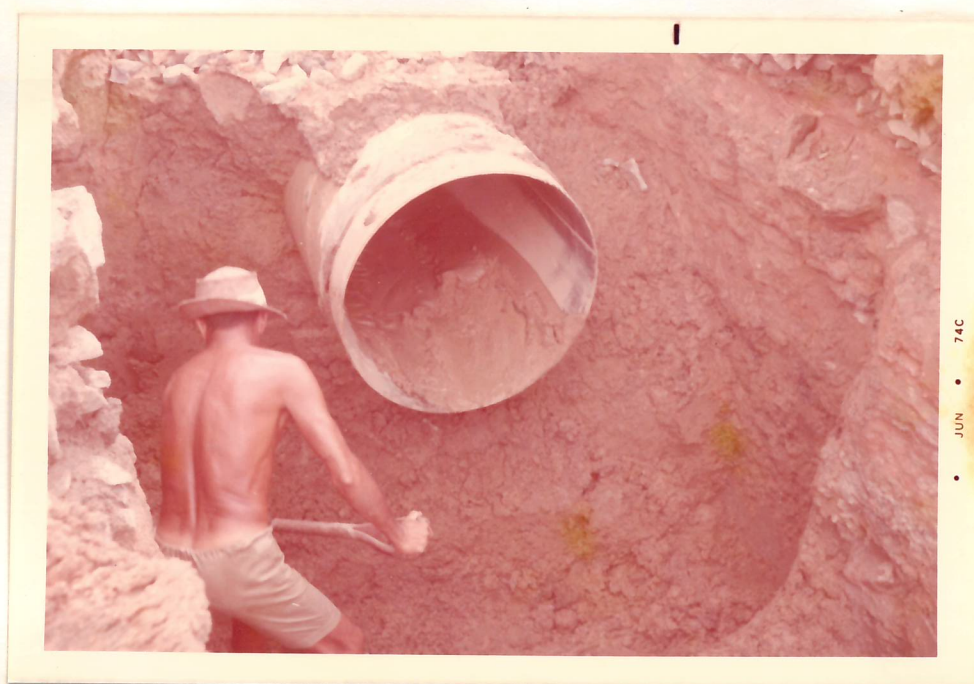
23 - Tubulação cheia de lama e cachimbo assoreado pelas chuvas.

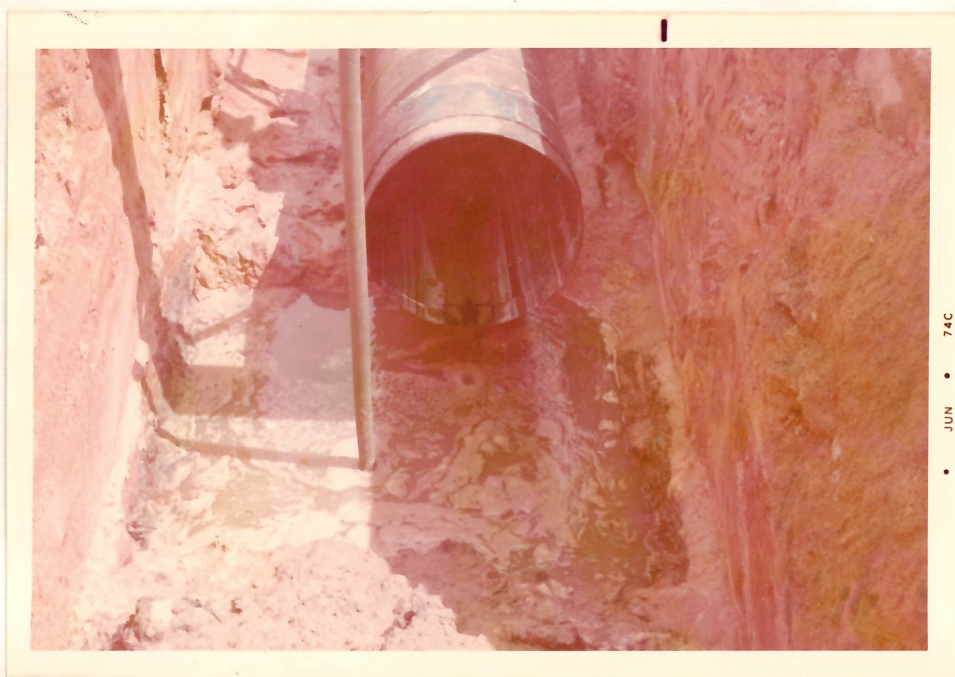
24 - Cachimbo inundado sem bomba para esgotamento, com revestimento a ser feito.

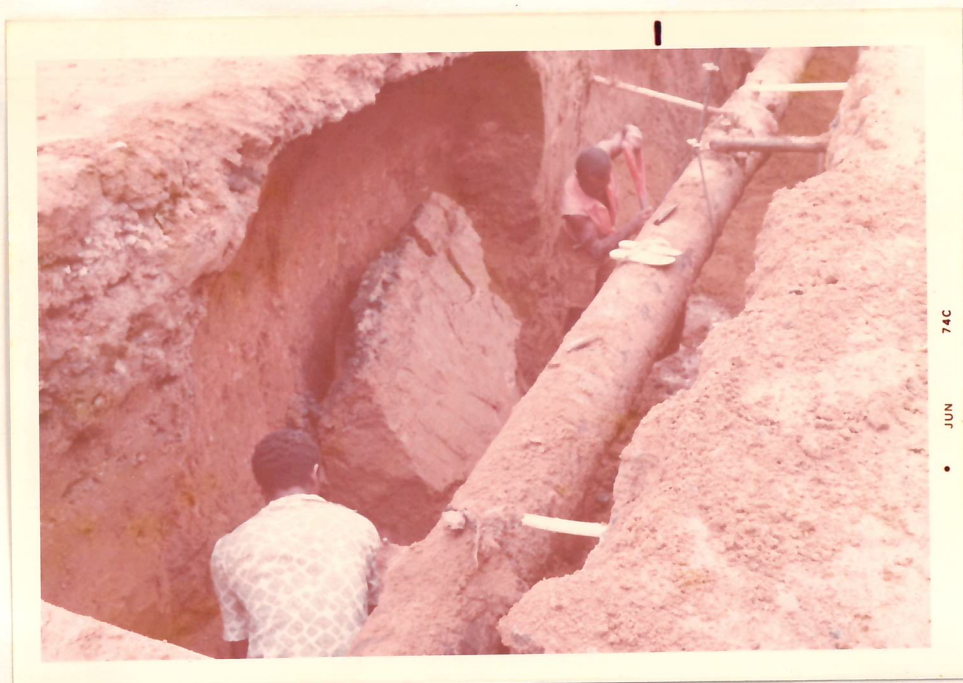
26 - Desmoronamento da vala.

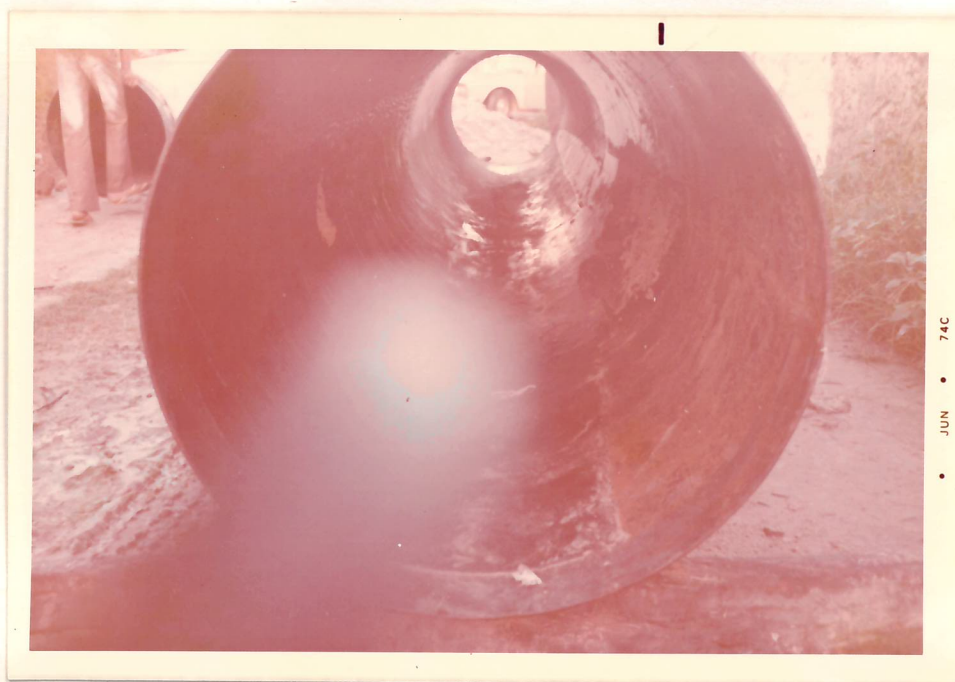
28 - Tubo destruído por fogo, durante a soldagem da junta, por esquecimento de uma lata com gasolina usada para a limpeza, em seu interior.

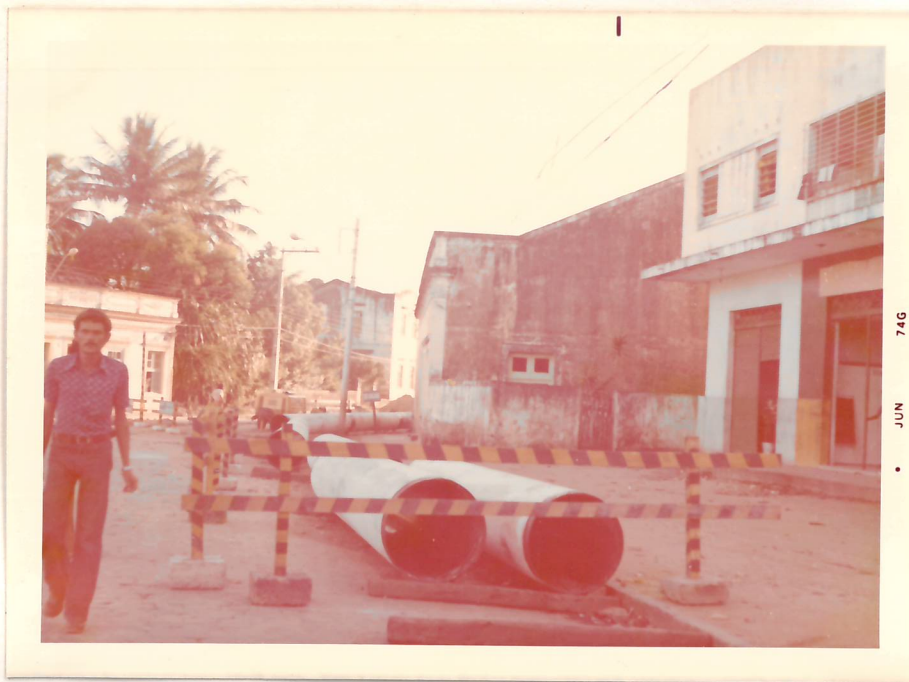
30 - Flagrantes de uma correta colocação dos tubos na beira da vala. Notar a sinalização e os berços apesar de irregulares, bem colocados.

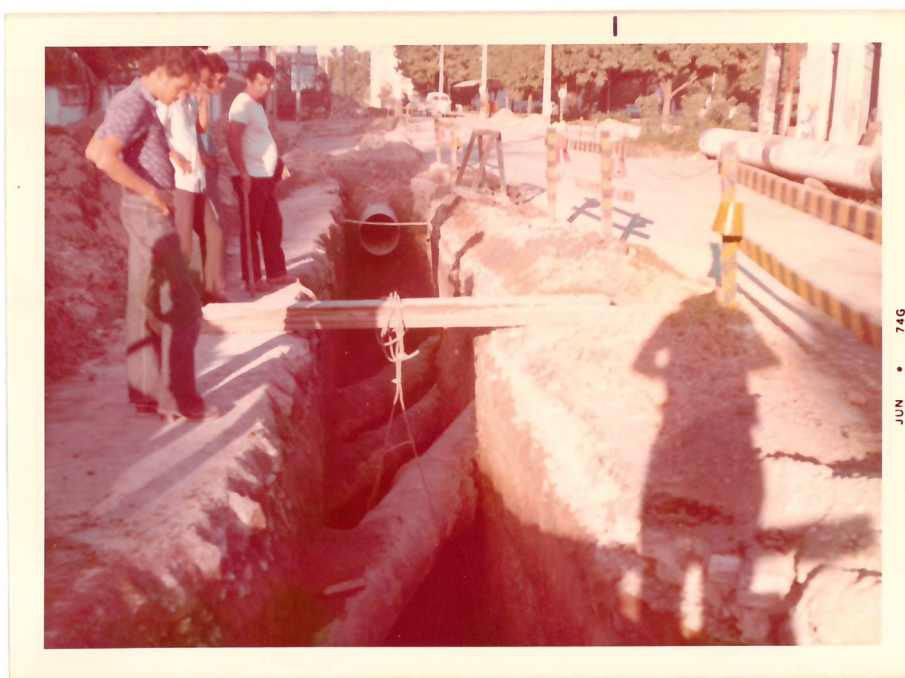
36 - Cruzamento com linhas de distribuição de diversos diâmetros, aguardando solução.

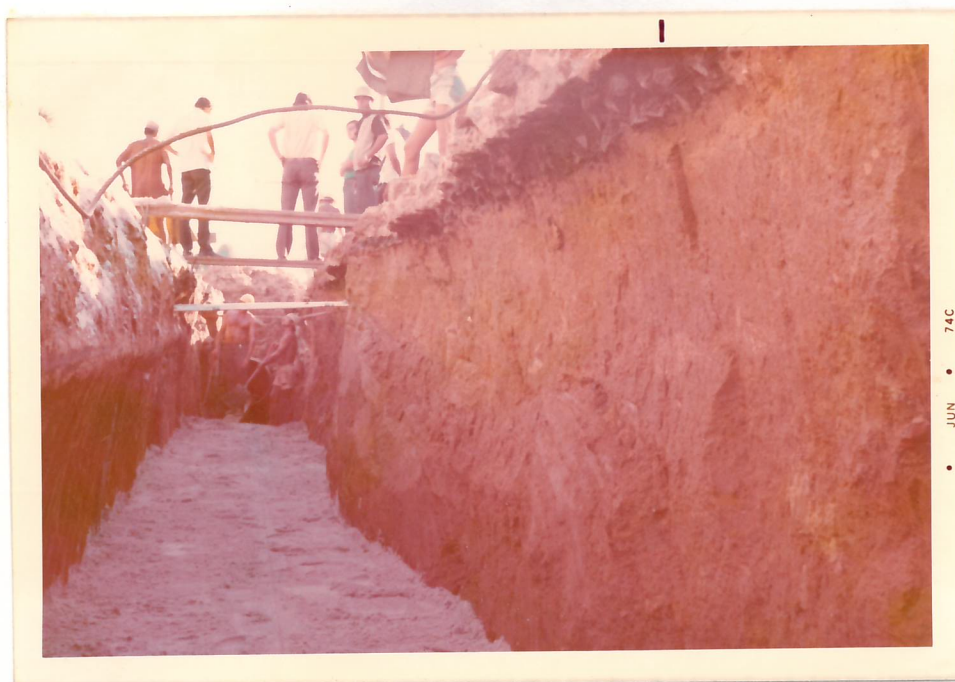
42 - Vala com grade pronto para a descida da tubulação.

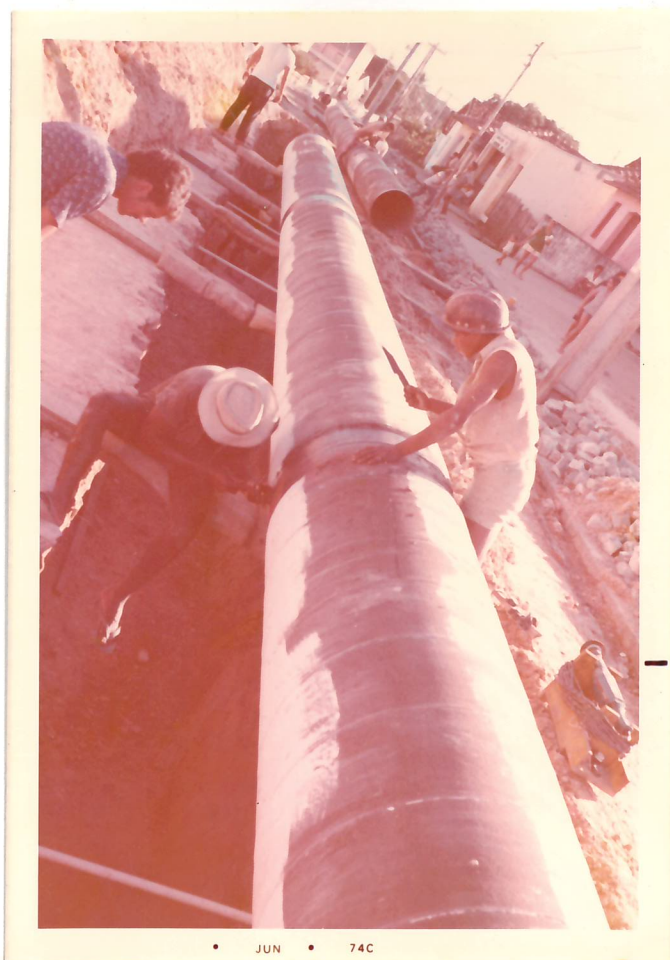
48 - Chicote sendo feita a limpeza da junta para em seguida ser feito o revestimento.
