**CETESB**

**AVALIAÇÃO DO EFEITO DE AMÔNIA SOBRE A  
VEGETAÇÃO NO ENTORNO DA ULTRAFÉRTIL –  
UNIDADE SÃO MARCOS, EM CUBATÃO – SP,  
EM VAZAMENTO OCORRIDO EM JANEIRO  
DE 1998**

Avaliação do efeito agudo de amônia sobre a vegetação no Entorno da ULTRAFÉRTIL – Unidade São Marcos, em Cubatão – SP, em acidente ocorrido em Janeiro de 1998

**Parecer Técnico nº 001/98/EER**

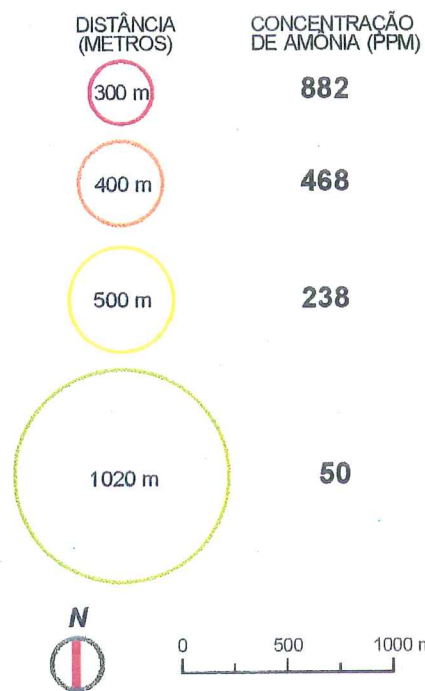
Figura 1

De acordo com simulação efetuada no Parecer Técnico supra mencionado, a pluma de contaminação atingiu concentrações iguais ou superiores a 50 ppm (valor médio máximo permissível para até 5 minutos de exposição humana) a distâncias de até 1000m do vazamento.

*Concentração de amônia  
ao redor da indústria  
Ultrafertil, em Cubatão,  
segundo simulação  
elaborada pela EER  
durante vazamento do  
produto em 27.01.98*

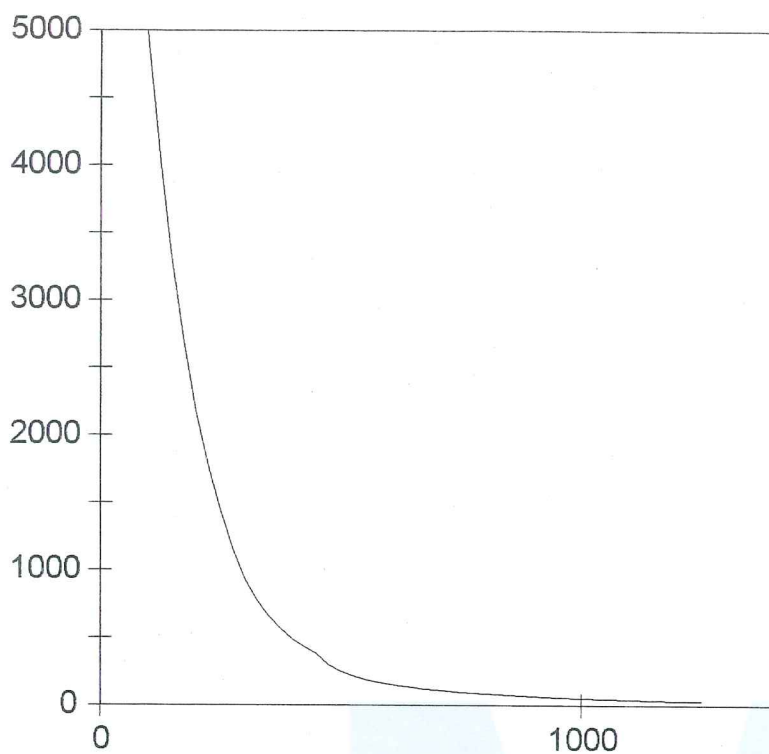
### Centreline concentration v distance

Concentration in mol ppm

Distance in m

Averaging time 300.00 s
