SÉRIE RELATÓRIOS

# QUALIDADE DAS PRAIAS LITORÂNEAS NO ESTADO DE SÃO PAULO

2 0 1 8

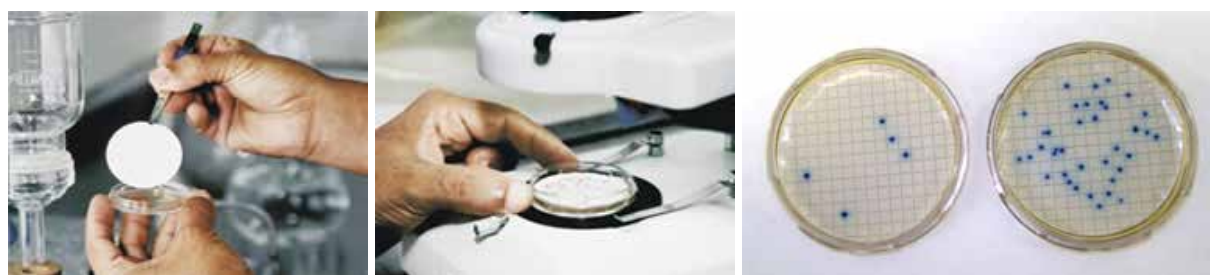
Foto 2.1 – Placas com as colônias do indicador microbiológico

Para as análises microbiológicas, as amostras de água do mar são filtradas em membranas com porosidade inferior ao tamanho das bactérias de modo que essas, se presentes na amostra, fiquem retidas. Em seguida essas membranas são colocadas em placas com meio de cultura específico para o crescimento das bactérias indicadoras de poluição fecal. Elas ficam incubadas por 24h e depois é feita a leitura que é a contagem do número de colônias dessas bactérias indicadoras de contaminação fecal (Foto 2.1). O resultado, expresso em Unidades Formadoras de Colônias (UFC/100mL) é comparado com os critérios estabelecidos na legislação específica.

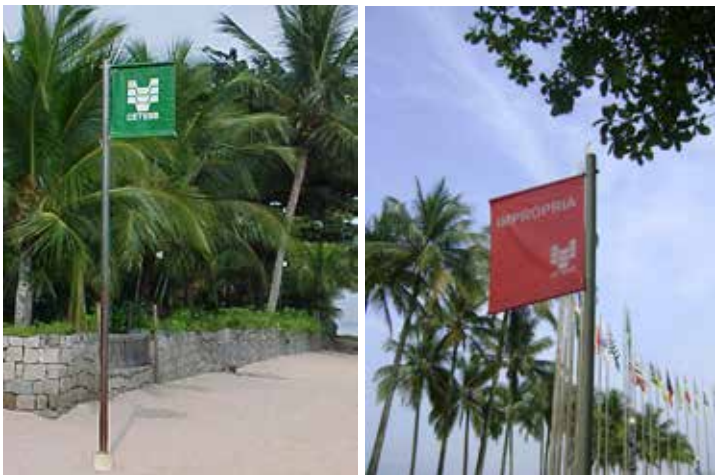
Foto 2.2 – Bandeiras de sinalização

A bandeira de cor verde indica que a qualidade da água está adequada para o banho, sendo a praia classificada como Própria. A bandeira de cor vermelha é utilizada para praias Impróprias, indicando que o banho de mar deve ser evitado. A sinalização é mantida ou substituída juntamente com a emissão do boletim, de acordo com a nova classificação estabelecida para a praia. As bandeiras utilizadas na sinalização são apresentadas na Foto 2.2.

a) praia própria

b) praia imprópria

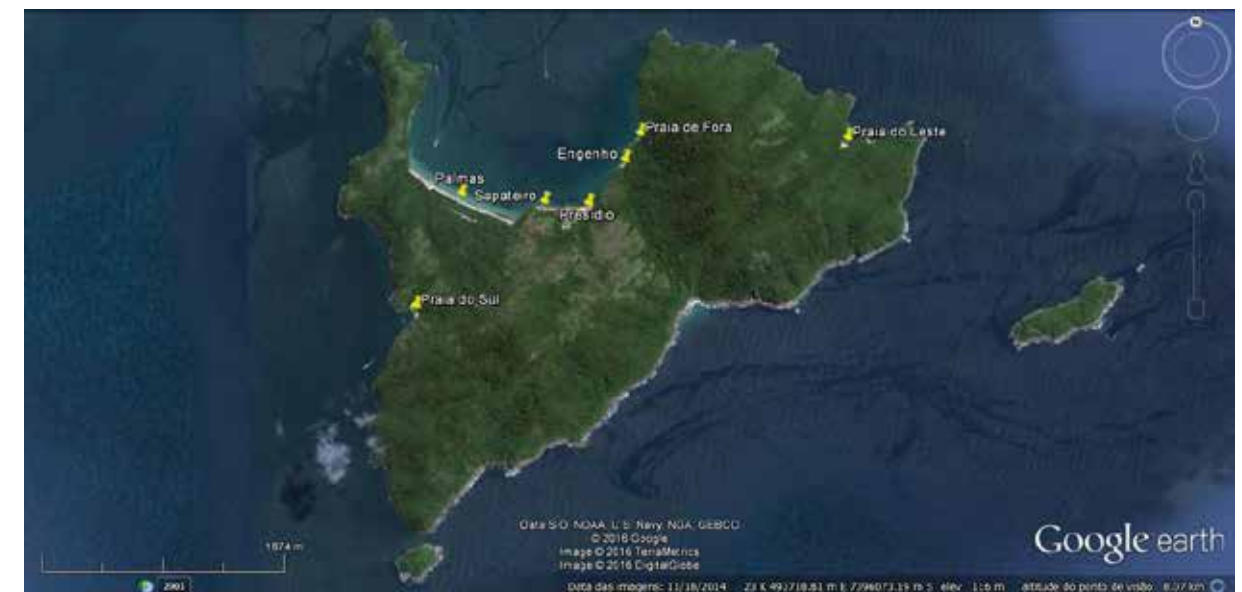
**Figura 3.2** – Mapa da Ilha Anchieta com localização das praias

Por solicitação da diretoria do Parque em razão do afluxo de turistas para visitação, a partir de fevereiro de 2006, iniciaram-se as amostragens nas praias do Sapateiro, do Presídio, do Engenho, de Fora, do Leste, das Palmas e do Sul. A Figura 3.2 mostra a localização dessas praias. Na Ilha Anchieta são, portanto, monitoradas sete praias.

Em 2018, 14% (1) das praias apresentaram classificação anual Ótima e 86% (6) apresentaram classificação anual Boa. As médias geométricas das concentrações de enterococos não ultrapassaram 7 UFC/100 mL, exceção feita para a Praia do Engenho que apresentou média geométrica de 19 UFC/100 mL (Tabela 3.5 e Gráfico 3.7).

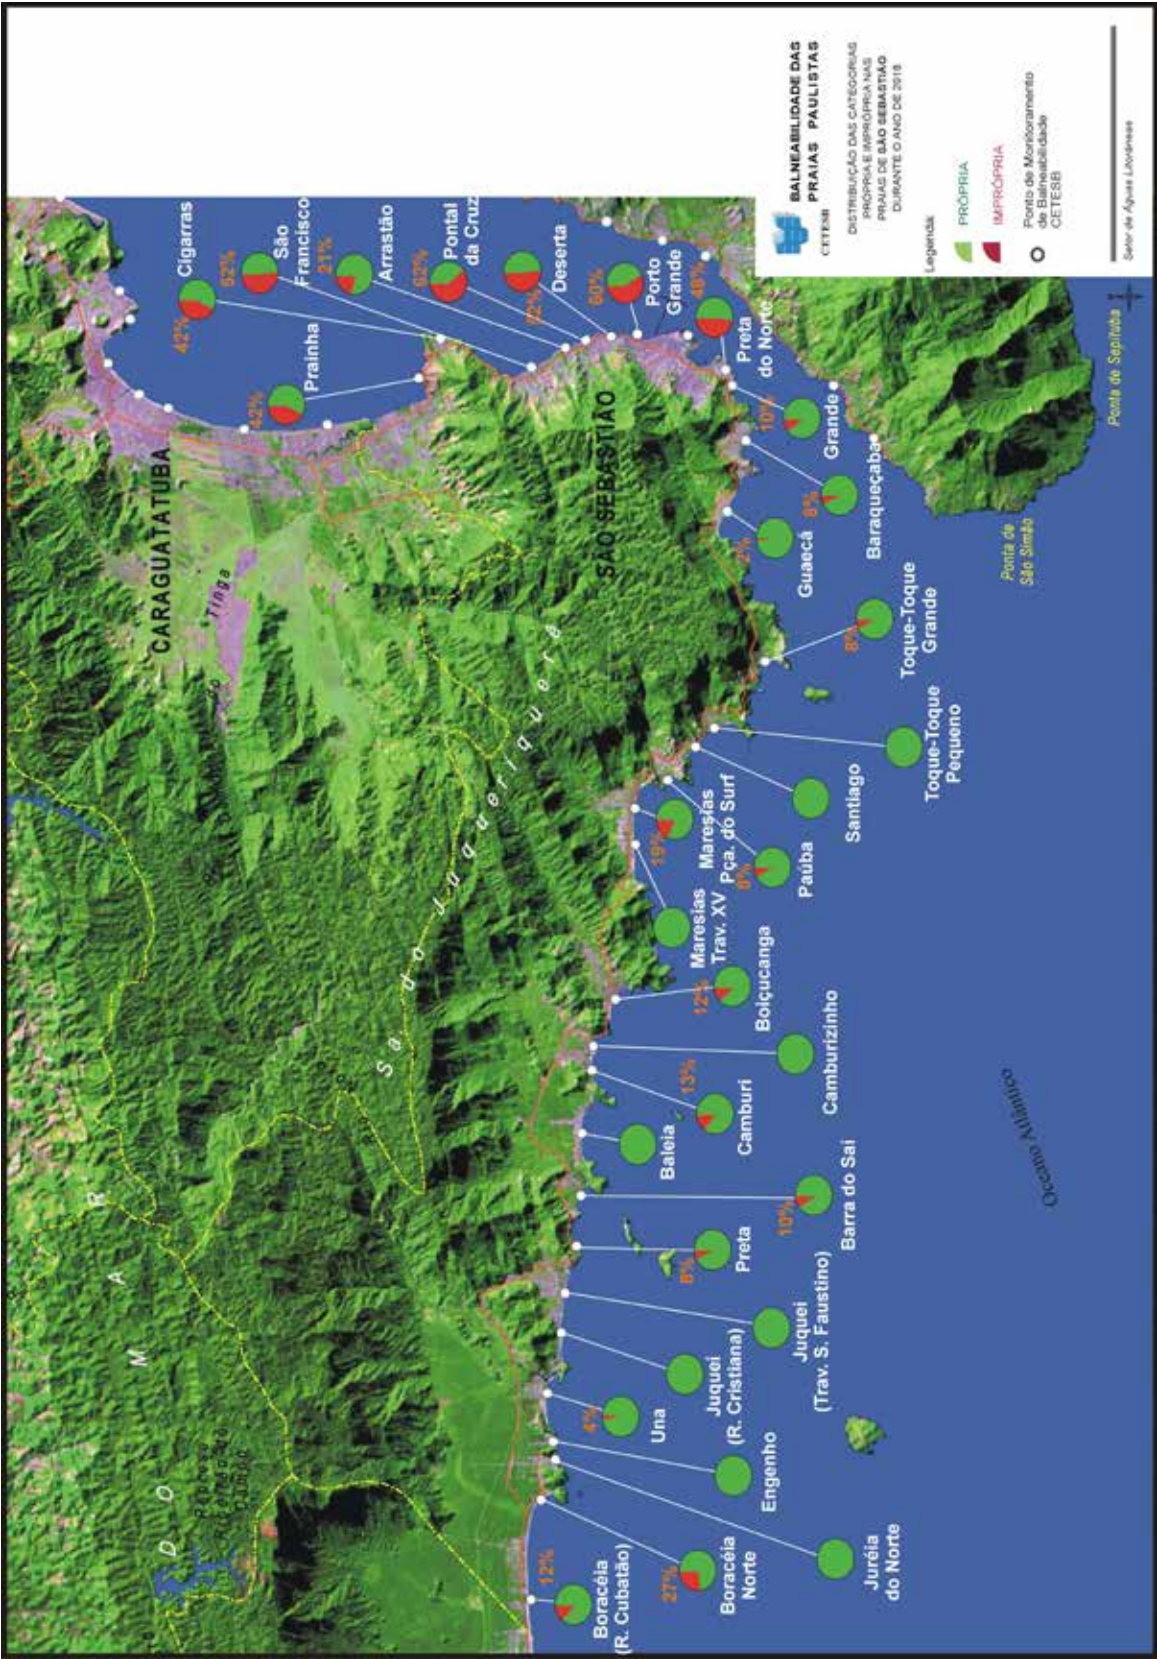
Figura 3.4 – Imagem de satélite de São Sebastião, com a distribuição das categorias Própria e Imprópria de cada ponto de balneabilidade em 2018

A Tabela 3.9 apresenta a classificação semanal dessas praias. Os meses de outubro, novembro e dezembro apresentaram mais eventos de imprópriedade. Esses meses têm maior probabilidade de ocorrência de chuva. A Figura 3.4 apresenta imagem de satélite de São Sebastião, com a distribuição das categorias Própria e Imprópria de cada ponto de avaliação da balneabilidade.

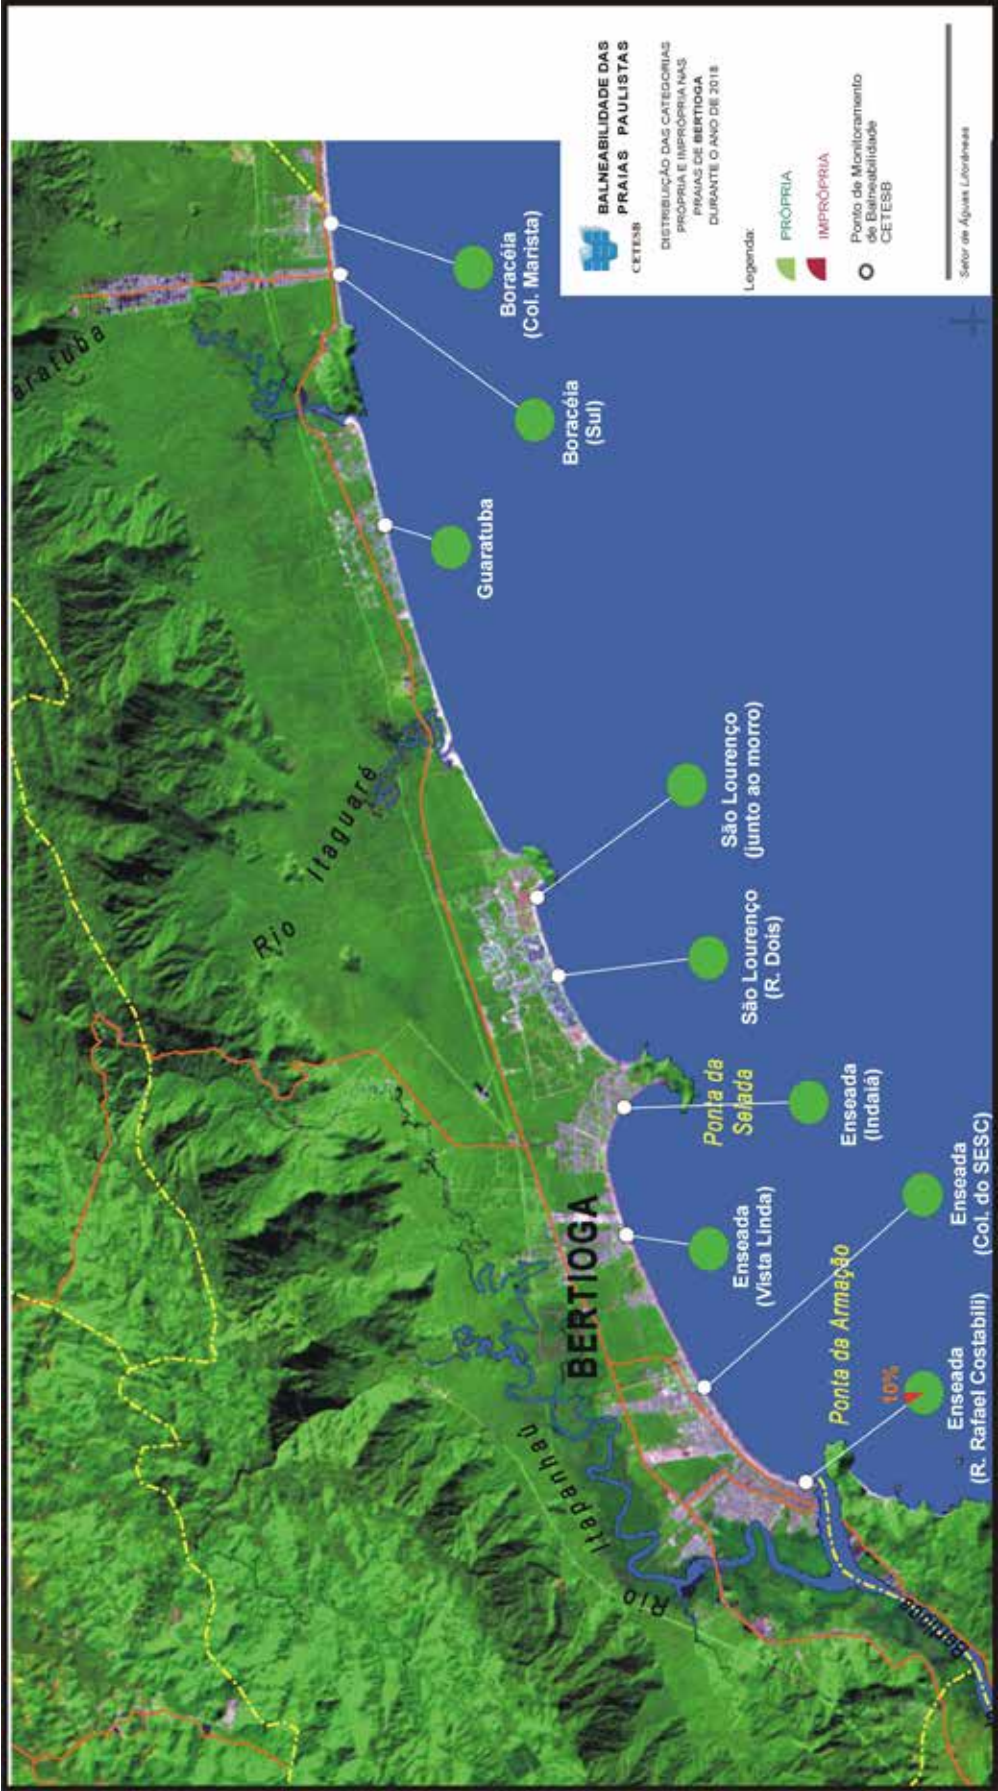
Figura 3.6 – Imagem de satélite de Bertioga, com a distribuição das categorias Própria e Imprópria de cada ponto de balneabilidade em 2018

A Tabela 3.13 apresenta a classificação semanal dessas praias. A Figura 3.6 apresenta imagem de satélite de Bertioga, com a distribuição das categorias Própria e Imprópria de cada ponto de avaliação da balneabilidade.

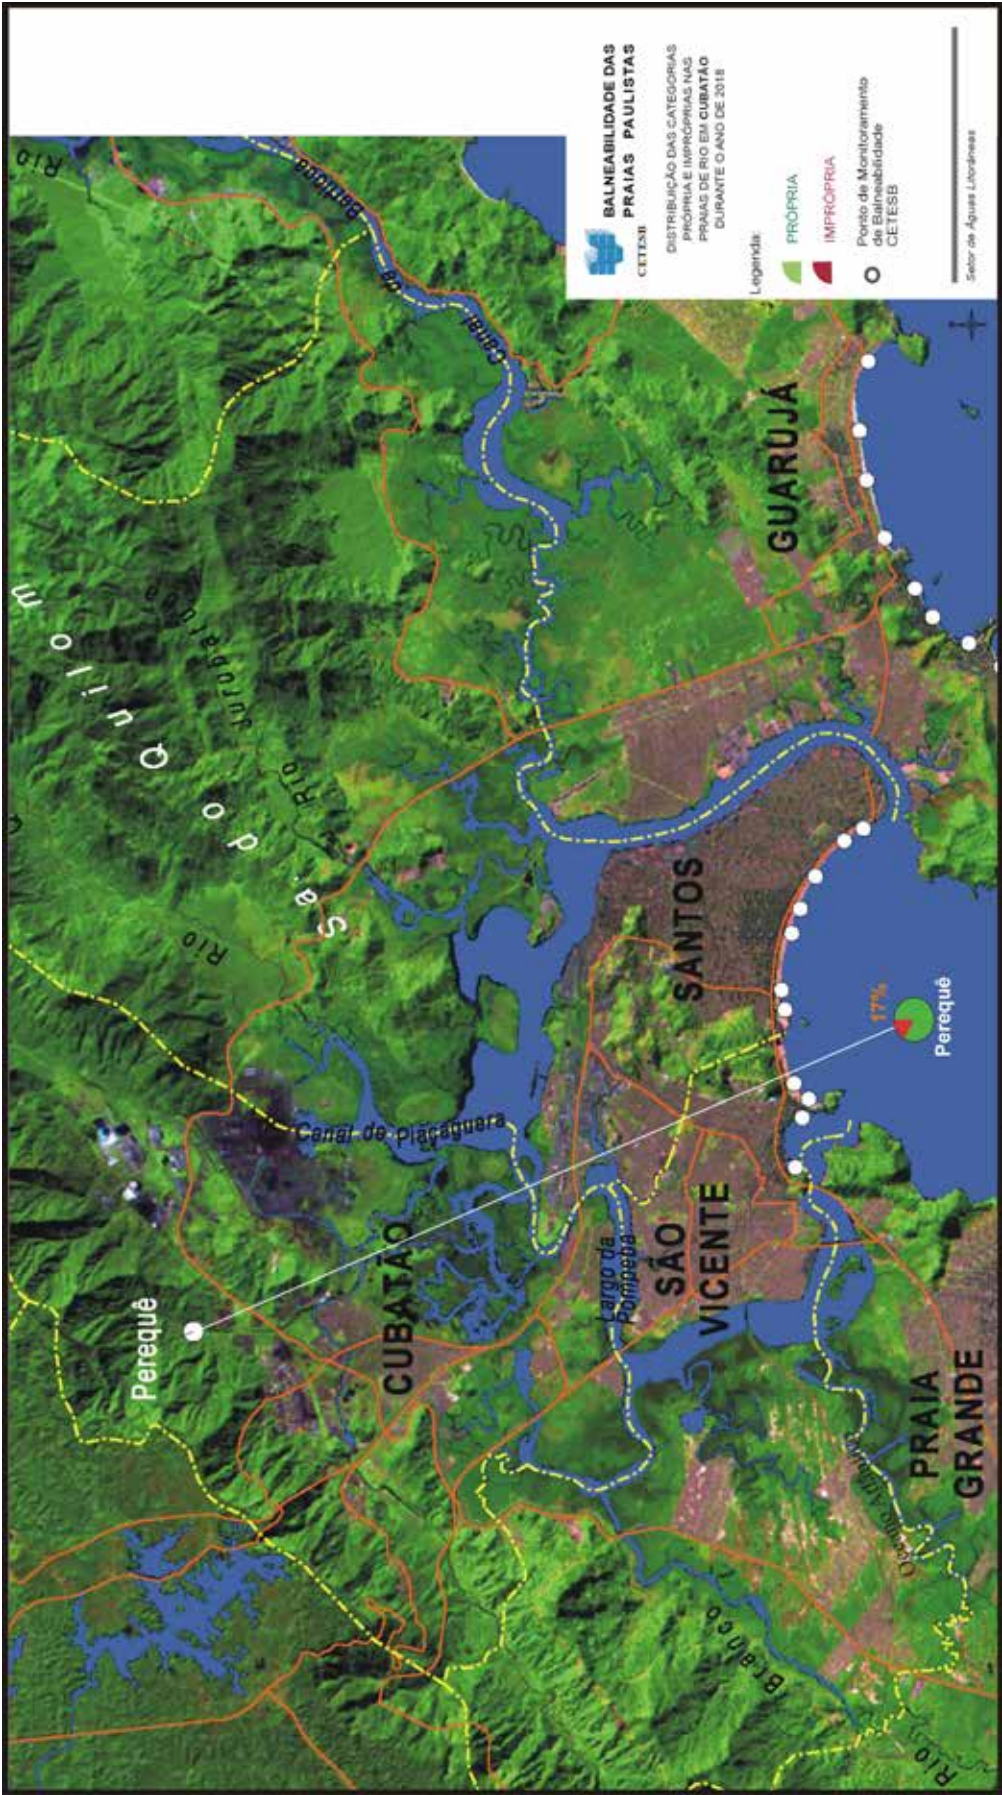
Figura 3.14 – Imagem de satélite de Cubatão, com a distribuição das categorias Própria e Imprópria do ponto de balneabilidade em 2018

Em 2018, a média geométrica de enterococos foi de 44 UFC/100 mL. Esse ponto de amostragem apresentou nove eventos de imprópriedade (Tabela 3.28), recebendo qualificação anual Regular, assim como em 2017. A Figura 3.14 apresenta a imagem de satélite de Cubatão, com a distribuição das categorias Própria e Imprópria do ponto avaliado.

Legenda: ● : Própria    ■ : Imprópria

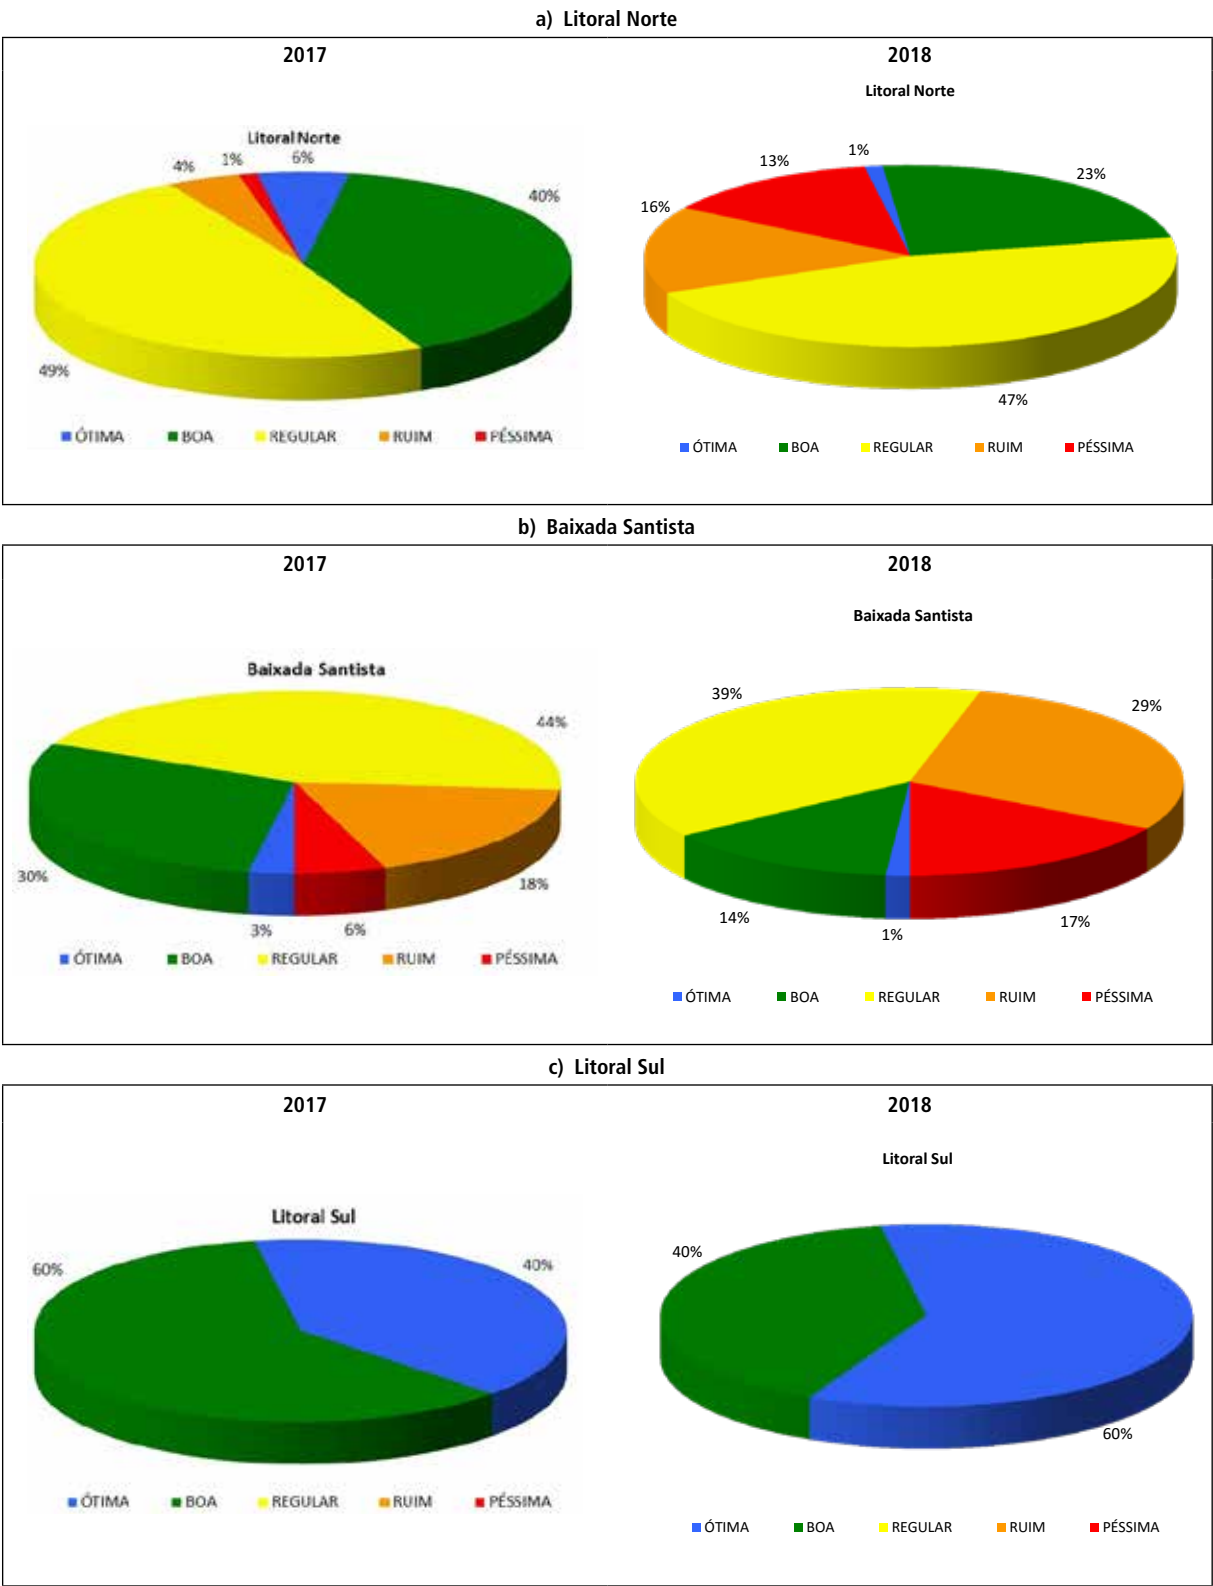
Gráfico 5.2 – Classificação anual do Litoral Paulista 2017-2018

É importante ressaltar que nesses percentuais não estão incluídas as sete praias da Ilha Anchieta, pois elas não fazem parte da rede de monitoramento gerenciada pela CETESB, sendo avaliadas por meio de uma Cooperação Técnica com o Parque da Estadual da Ilha Anchieta.
