# QUALIDADE DAS PRAIAS LITORÂNEAS NO ESTADO DE SÃO PAULO

2 0 1 7

GOVERNO DO ESTADO DE SÃO PAULO • SECRETARIA DO MEIO AMBIENTE  
CETESB - COMPANHIA AMBIENTAL DO ESTADO DE SÃO PAULO

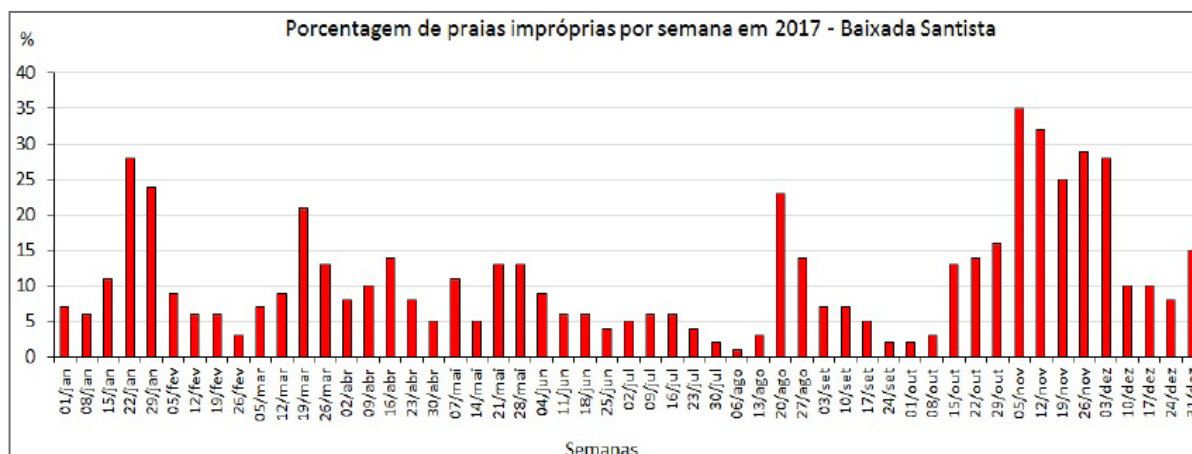
**Gráfico 5.9 – Porcentagem semanal de praias Impróprias em 2017 – Baixada Santista**

As regiões do Litoral Norte e Baixada Santista mostraram picos nos mesmos meses, exceto no mês de agosto que foi observado apenas na Baixada Santista (Gráficos 5.7 e 5.9).
