# QUALIDADE DAS ÁGUAS C O S T E I R A S NO ESTADO DE SÃO PAULO

2 0 1 7

GOVERNO DO ESTADO DE SÃO PAULO • SECRETARIA DO MEIO AMBIENTE  
CETESB - COMPANHIA AMBIENTAL DO ESTADO DE SÃO PAULO

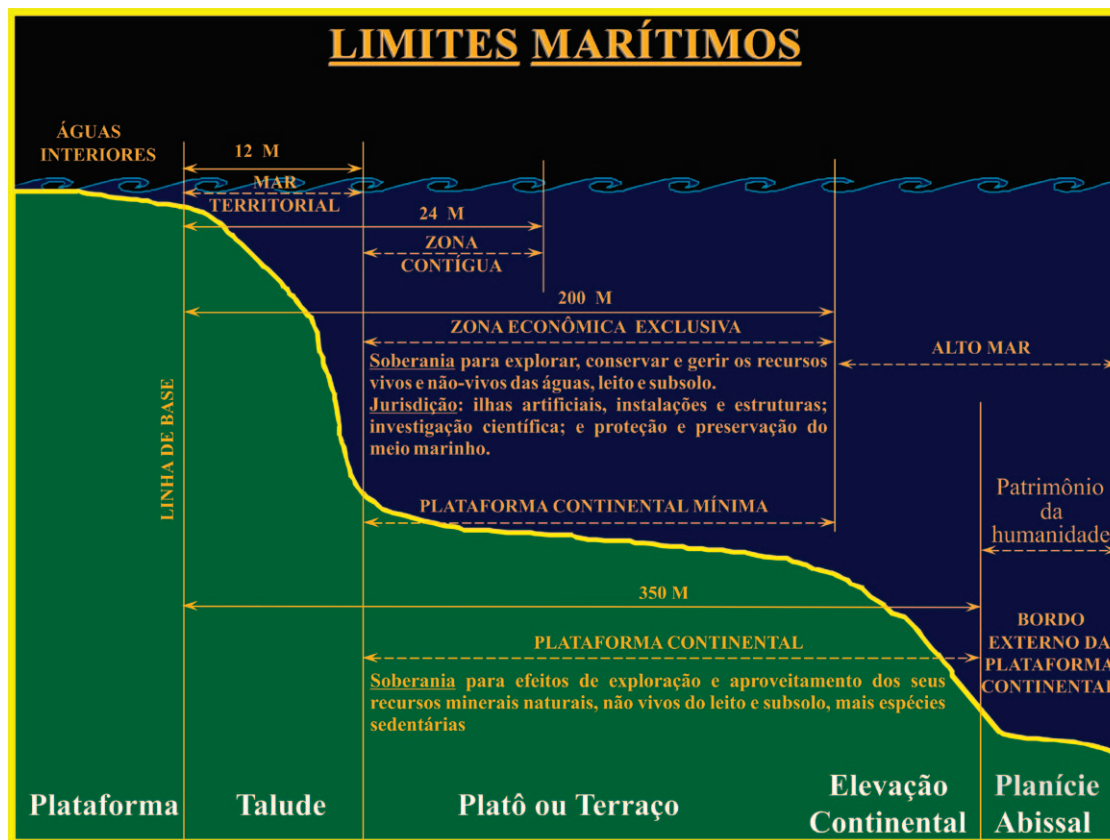
**Figura 1.1** – Limites estabelecidos pela Convenção das Nações Unidas sobre o Direito do Mar  
[https://www.mar.mil.br/dhn/dhn/quadros/ass\\_leplac\\_amazul.html](https://www.mar.mil.br/dhn/dhn/quadros/ass_leplac_amazul.html)

A definição de plataforma continental, da CNUDM, tem um enfoque jurídico (PCJ) diferente do conceito geomorfológico de plataforma continental (PCG) de Heezen et al. (1959). Segundo esses autores, a PCG é uma área plana, com relevo muito suave e gradiente sempre inferior a 1:1000. Mundialmente, está limitada a profundidades inferiores a -460m, com predominância de profundidades menores que -185m, razão pela qual comumente se utiliza a isóbata de 200 m como o limite da PCG. A sua largura varia de poucas milhas a mais de 200 milhas marítimas. Sua borda externa ou "quebra da plataforma" é marcada quando o gradiente passa, bruscamente, de menos de 1:1000 para mais de 1:40. (Souza, 1999).

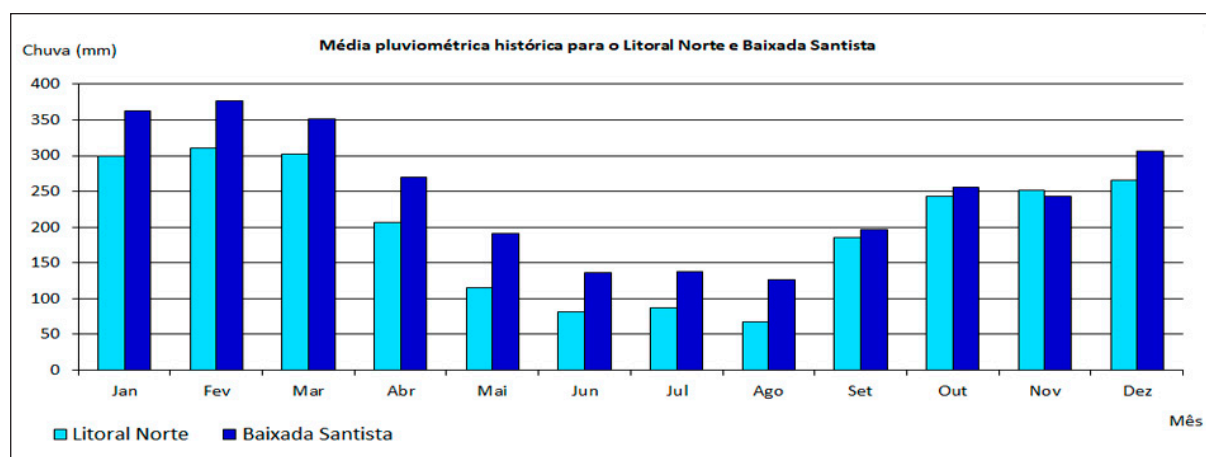
**Gráfico 1.1** – Médias pluviométricas mensais históricas (Fonte: DAEE e CIAGRO<sup>3</sup>)

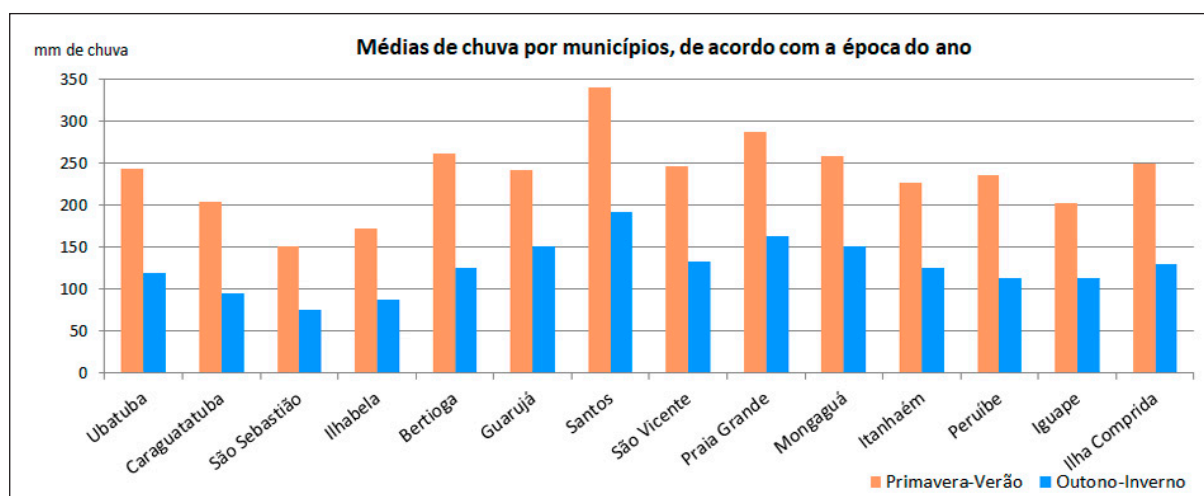
**Gráfico 1.2** – Médias de chuva por municípios, de acordo com a época do ano (Fonte: DAEE e CIAGRO <sup>4</sup>)

O Gráfico 1.2 mostra a diferença no volume de chuva entre os meses de primavera-verão e outono-inverno. Nota-se que o município de Santos possui a maior média pluviométrica do litoral tanto para os meses de primavera-verão quanto para os meses de outono-inverno, com média mensal em torno dos 266 mm. O município com a menor média pluviométrica é São Sebastião, com média mensal de 113 mm, seguido por Ilhabela, com 129 mm, ambos no Litoral Norte. Deve-se considerar que esses valores de chuva correspondem a um determinado posto pluviométrico e à sua área de influência, sendo extrapolados para todo o município, podendo desta forma não refletir a real quantidade de chuva do mesmo.

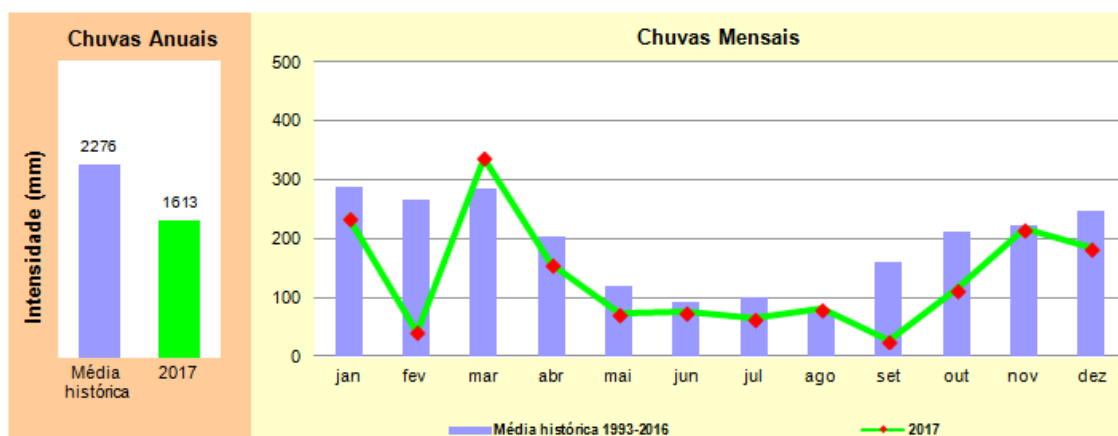
**Gráfico 1.4** – Intensidades de chuva mensais e anuais na UGRHI 3 – Litoral Norte em 2017

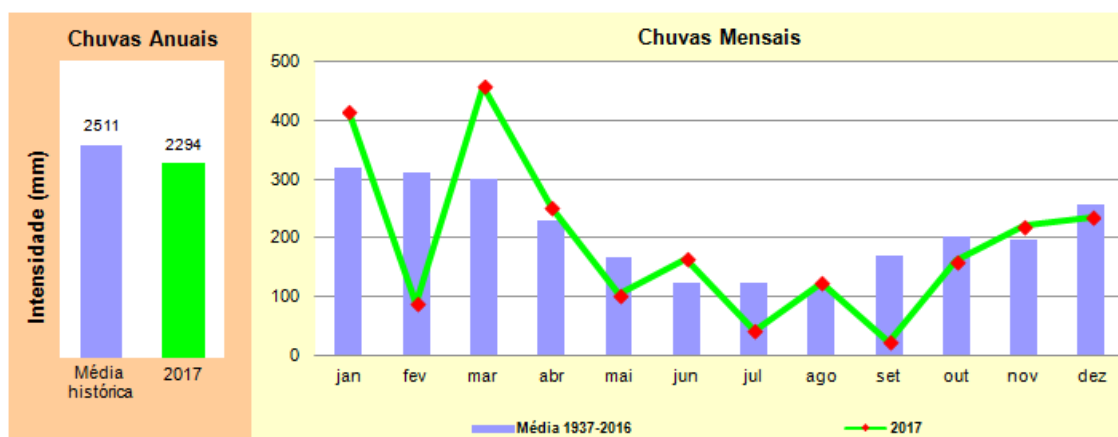
**Gráfico 1.5** – Intensidades de chuva mensais e anuais na UGRHI 7 – Baixada Santista em 2017

No Gráfico 1.5, sobre as chuvas da Baixada Santista, os meses de janeiro, março, abril, junho, agosto e novembro tiveram acumulados de chuva acima da média histórica, com destaque para os meses de janeiro e março. O acumulado anual ficou em 91% da média histórica, configurando-se num ano bastante chuvoso na região.

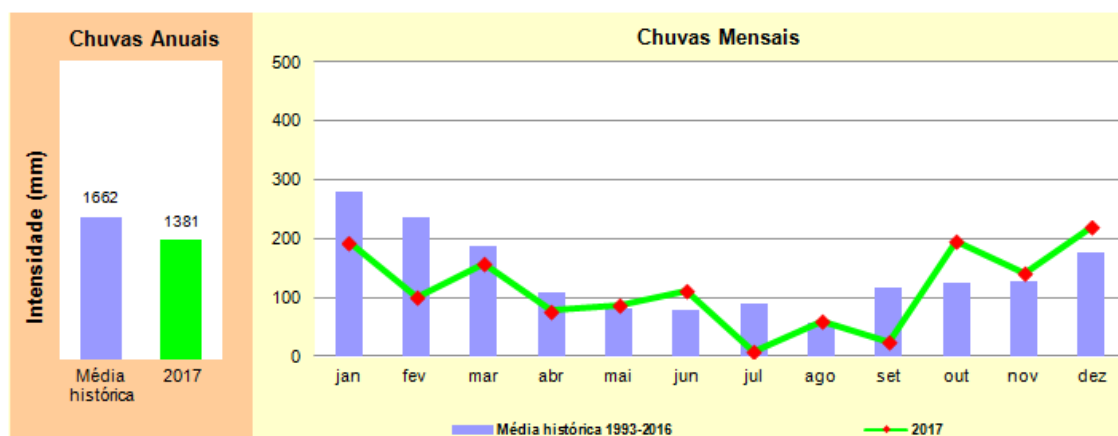
**Gráfico 1.6** – Intensidades de chuva mensais e anuais na UGRHI 11 – Ribeira de Iguape/Litoral Sul em 2017

O Gráfico 1.6, da UGRHI 11 mostra o total de chuvas de toda a região e não apenas dos municípios litorâneos (Iguape, Ilha Comprida e Cananéia), contudo, é possível observar que cinco meses apresentaram acumulados acima da média histórica. No cômputo anual, a diferença entre o acumulado e a média histórica foi pequena, com 83% da média.

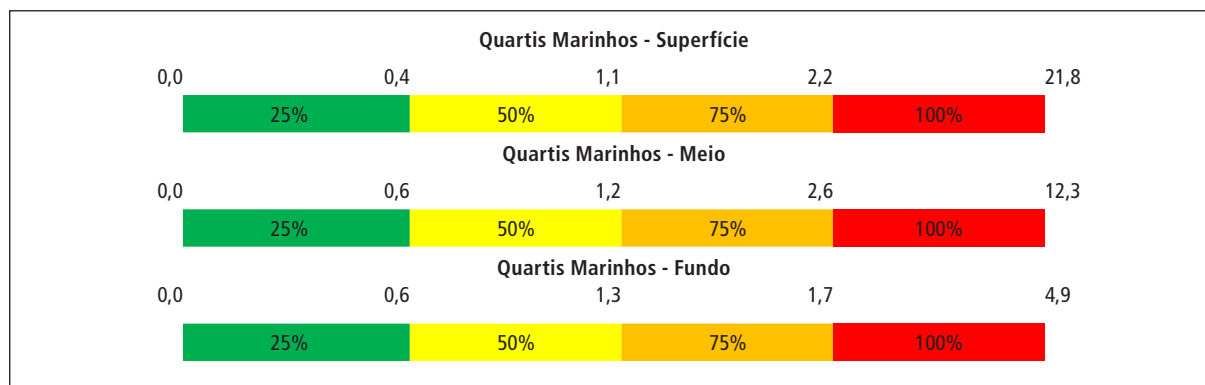
**Figura 2.2** – Resultados dos quartis 25%, 50% e 75% para clorofila *a*, ambiente marinho (superfície, meio e fundo)

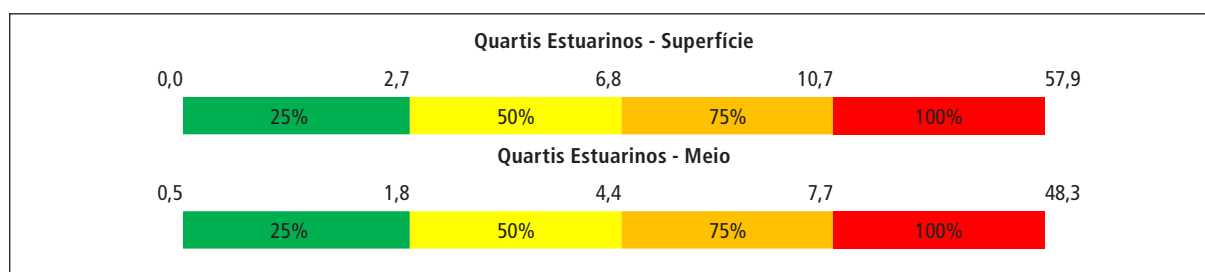
**Figura 2.4** – Resultados dos quartis 25%, 50% e 75% para clorofila *a*, ambiente estuarino (superfície e meio)

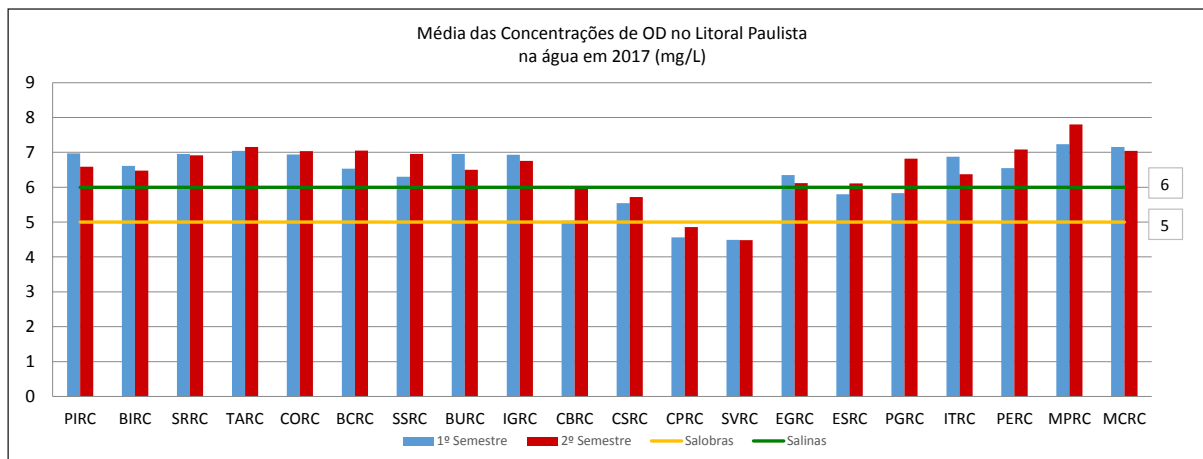
**Gráfico 4.6** – Média das concentrações de OD nas amostras de água das áreas da rede costeira em 2017 e padrão de qualidade

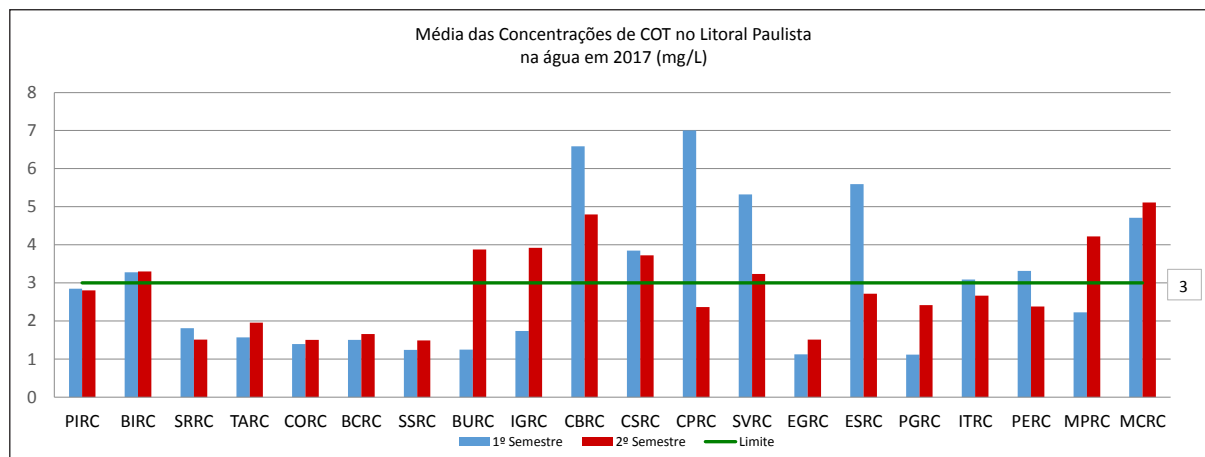
**Gráfico 4.7** – Média das concentrações de carbono orgânico total (COT) (mg/L) nas amostras de água das áreas da rede costeira em 2017 e padrão de qualidade

O COT apresentou resultados mais elevados em todas as áreas principalmente nos estuários e nas áreas com alta influência continental como desembocaduras de corpos hídricos de grande vazão como o Rio Itanhaém (Gráfico 4.7). O nitrogênio amoniacal apresentou média bastante elevada no Canal de Piaçaguera e no Canal de São Vicente (Gráfico 4.8).

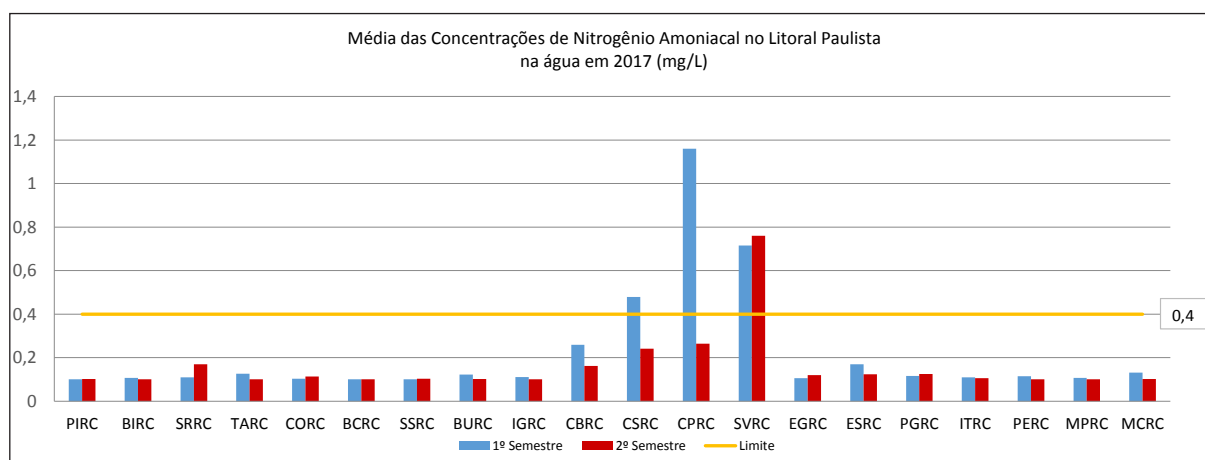
**Gráfico 4.8** – Média das concentrações de nitrogênio amoniacal (mg/L) nas amostras de água das áreas da rede costeira em 2017 e padrão de qualidade

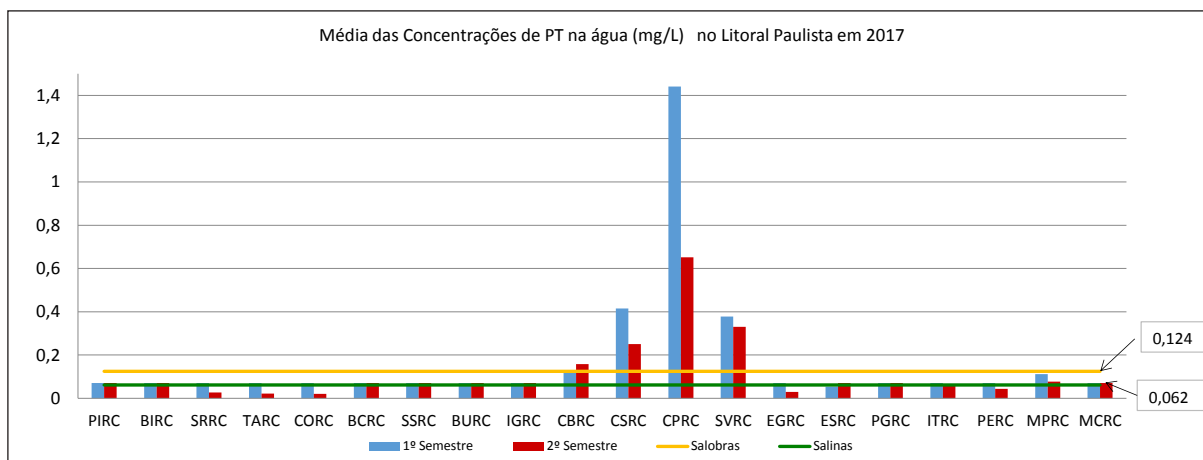
**Gráfico 4.9** – Média das concentrações de fósforo total (PT) (mg/L) nas amostras de água das áreas da rede costeira em 2017 e padrão de qualidade

As concentrações de fósforo foram elevadas na maioria das amostras de águas salobras. Manteve-se o comportamento histórico e as áreas com maiores concentrações foram, novamente, os canais de Santos, São Vicente e de Piaçaguera provavelmente por influência das indústrias de fertilizantes da região e despejos de esgoto doméstico (Gráfico 4.9). Salienta-se que o LQ para as áreas costeiras foi superior ao da legislação nas áreas costeiras (águas salinas) em especial no primeiro semestre.

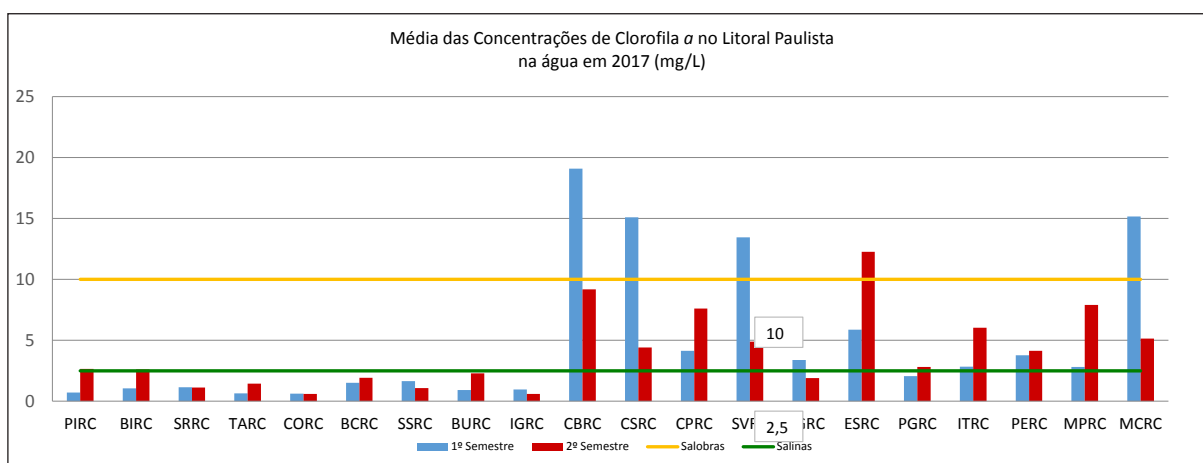
**Gráfico 4.10** – Média das concentrações de clorofila *a* (µg/L) nas amostras de água das áreas da rede costeira em 2017 e padrão de qualidade

As concentrações de clorofila *a* variaram nas diferentes regiões com classificações tróficas mais elevadas na 1ª campanha, apresentando não conformidades em todos os canais, exceto no Canal de Piaçaguera, e no Emissário de Santos (Gráfico 4.10). Este último apresentou maiores concentrações na 2ª campanha, ultrapassando, juntamente com o rio Itanhaém, os respectivos padrões de qualidade. Já no Litoral Norte, Picinguaba, Baía de Itaguá, Tabatinga e Barra do Una apresentaram classificações tróficas mais elevadas na segunda campanha, no entanto, nessa região todos os valores estiveram abaixo dos limites legais. Diversos fatores podem contribuir para o crescimento da comunidade fitoplanctônica e consequente aumento das concentrações de clorofila *a*, tais como transparência da água, elevados teores de nutrientes na água, que podem ser carregados de sua origem por meio das águas de chuvas, atividades antrópicas do entorno. Além disso, condições oceanográficas e climáticas também podem contribuir para o desenvolvimento de organismos fitoplanctônicos.

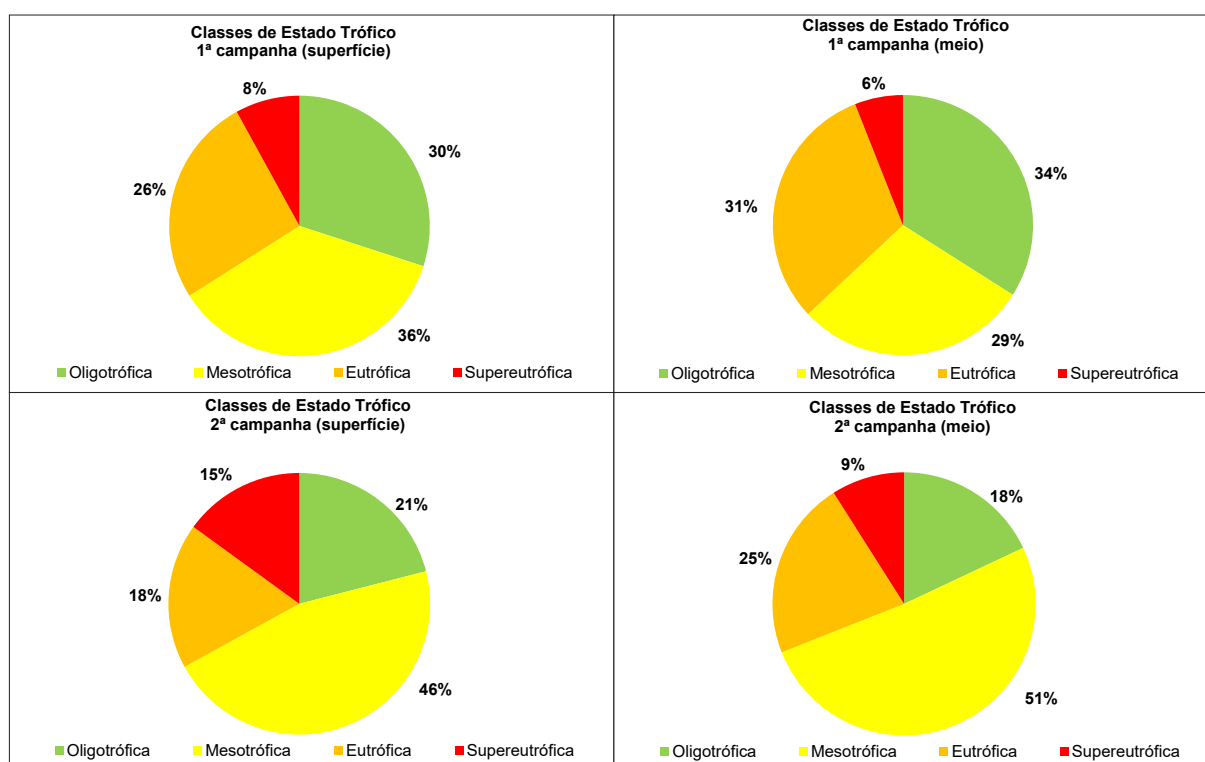
**Gráfico 4.11** – Porcentagem por classes de Estado Trófico nas amostras de superfície e meio da coluna d'água, 1ª e 2ª campanha de 2017

No Litoral Norte, com 8 áreas monitoradas, na 1ª campanha as amostras variaram entre a classificação Oligotrófica e Eutrófica. Na média a Baía de Caraguatatuba, o Canal de São Sebastião, a Baía do Itaguá e o Saco da Ribeira apresentaram os maiores valores do IETC com classificação Mesotrófica, possivelmente relacionada à ocupação e atividades existentes na região, ocorrência de chuvas além de condições oceanográficas que podem favorecer o desenvolvimento de organismos fitoplânctônicos. Na 2ª campanha, foi observada uma piora com amostras variando da classificação Oligotrófica a Supereutrófica com maior comprometimento das áreas de Picinguaba e Baía de Itaguá. Essa piora está provavelmente relacionada ao carreamento de nutrientes pelas chuvas uma vez que essas áreas possuem ocupação urbana. No entanto, esta região exibiu, nas duas campanhas, uma diminuição nas porcentagens de amostras consideradas eutrofizadas comparado ao ano anterior, e na média anual, todos os ambientes foram classificados como de baixa a média trofia (categorias Oligotrófica e Mesotrófica), ou seja, ambientes com a melhor qualidade da água do litoral paulista.

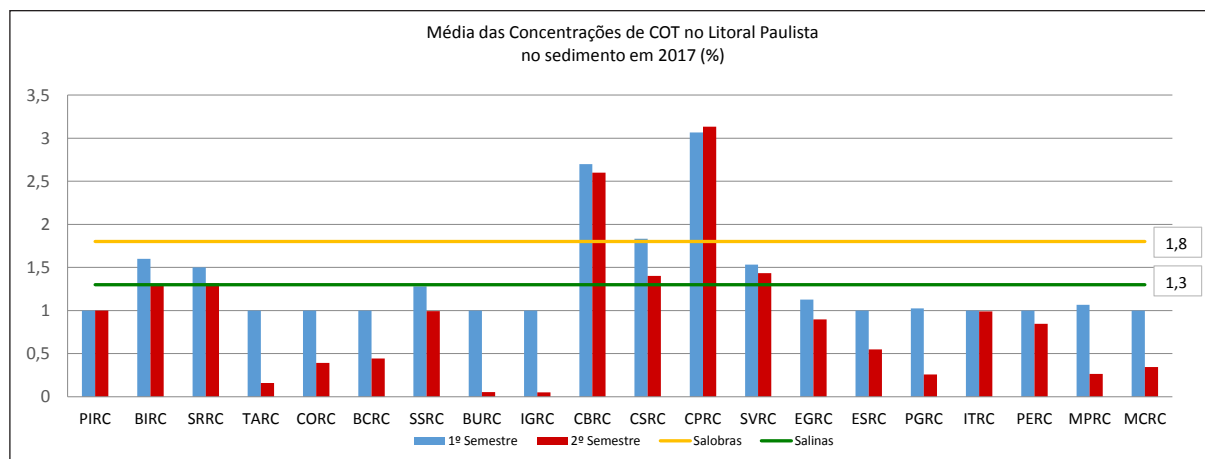
**Gráfico 4.16** – Concentração de COT (%) dos sedimentos nas áreas da rede de monitoramento costeiro (média dos três pontos) em 2017 e valores de referência

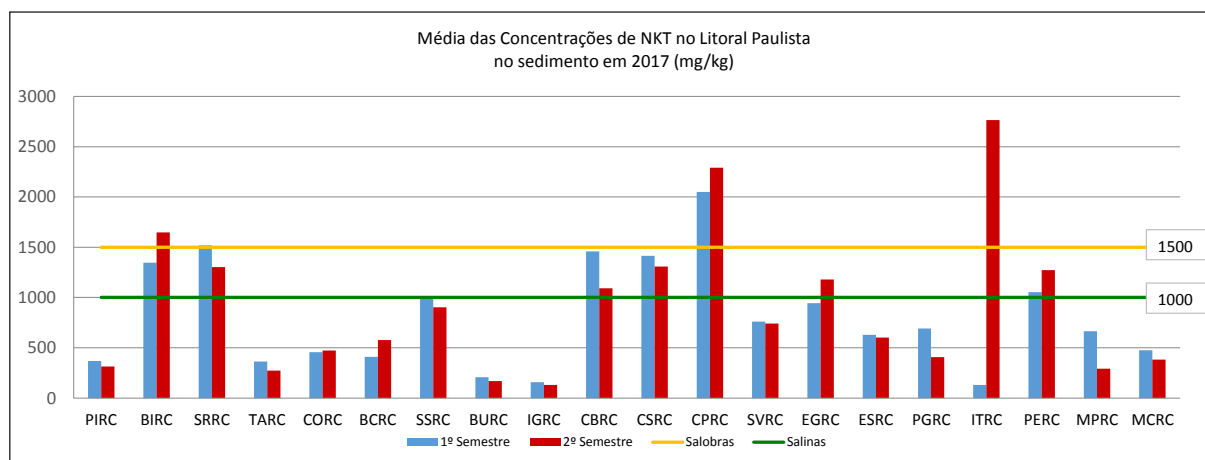
**Gráfico 4.18** – Concentração média de nitrogênio kjeldahl total (mg/kg) dos sedimentos nas áreas da rede de monitoramento costeiro em 2017 e valores de referência

Para o nitrogênio (NKT) foram obtidas concentrações acima de 1000 mg/Kg em 31% das amostras coletadas (Gráfico 4.17), uma manutenção dos níveis observados historicamente. Os maiores valores foram encontrados no sistema estuarino de Santos e São Vicente e no Canal de Bertioga. O Rio Itanhaém apresentou problemas nas amostras da segunda campanha de forma que apenas o ponto 3 tem resultados das análises de alguns parâmetros, mas mesmo assim o valor é significativamente mais alto do que o comportamento histórico da área, podendo se tratar de um resultado pontual. Novamente Baía de Itaguá e Saco da Ribeira apresentaram concentrações elevadas, similares a 2016. As concentrações observadas nessas áreas não são comuns para o litoral norte, mas já aparecem pelo segundo ano consecutivo (Gráfico 4.18). Verificou-se que os resultados elevados em geral foram observados em ambientes que tendem a receber contribuição continental seja ela de origem natural ou antrópica. No caso dos Canais de Santos, Bertioga e Piaçaguera que apresentaram as maiores concentrações na Baixada Santista é notável o impacto das atividades humanas. Já em áreas como a Baía de Itaguá e o Saco da Ribeira sofrem impactos da atividade antrópica local com contribuição de esgoto doméstico bruto, acrescida à hidrodinâmica do local podem estar contribuindo com o acúmulo de nutrientes nestas áreas. É necessário aguardar a continuidade do monitoramento para obtenção de uma série histórica que possibilite identificar uma eventual tendência.

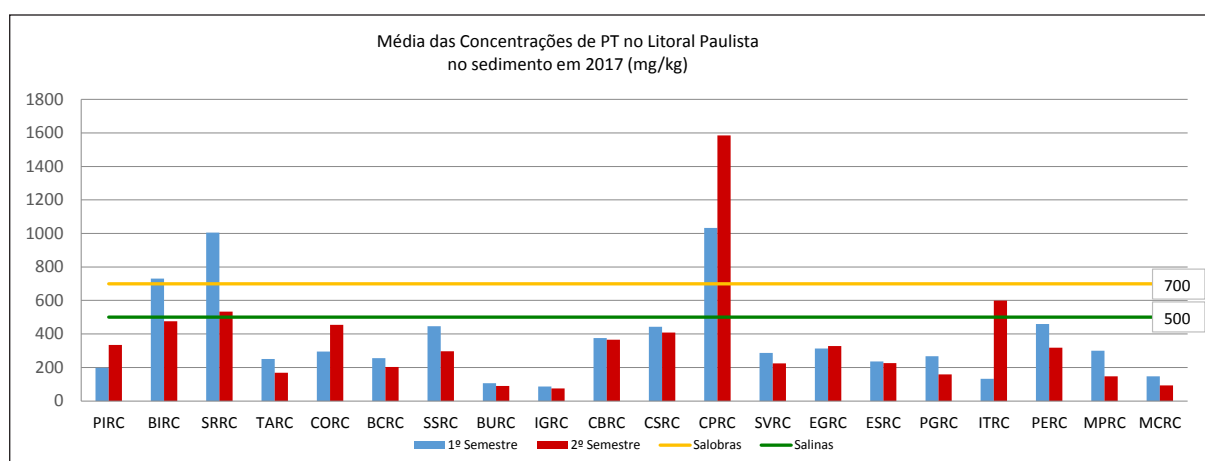
**Gráfico 4.19** – Concentração média de fósforo total (mg/kg) dos sedimentos nas áreas da rede de monitoramento costeiro em 2017 e valores de referência

Com relação ao fósforo total (PT) as maiores concentrações foram observadas no Saco da Ribeira, Canal de Piaçaguera e Baía de Itaguá (Gráfico 4.19). Usualmente grandes contribuições de fósforo estão associadas à atividade humana especialmente na forma de descarga de esgoto doméstico e atividade industrial. Atividades específicas como a indústria de fertilizantes podem contribuir para o aumento dos níveis deste nutriente na região de Cubatão.

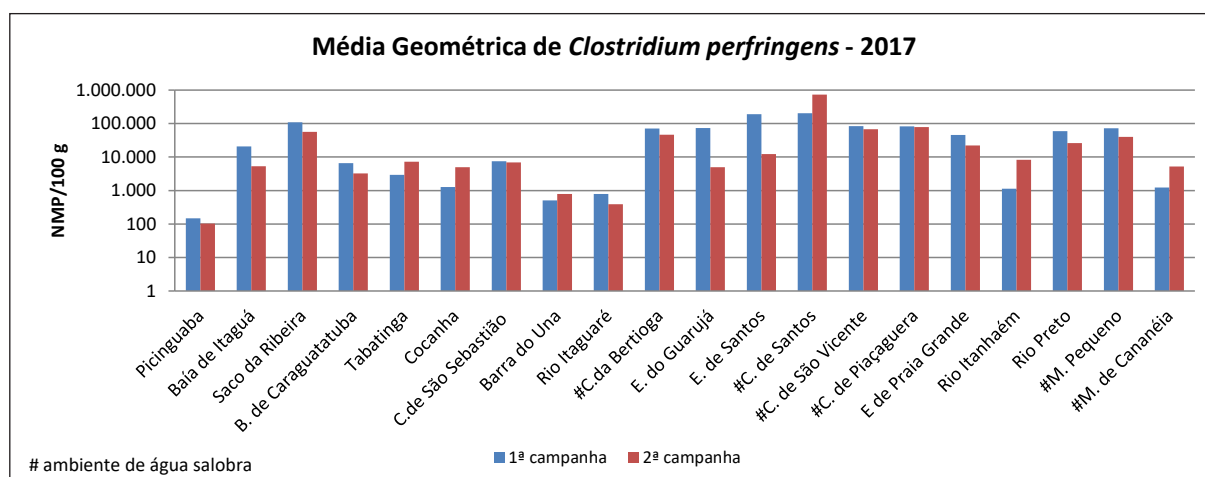
**Gráfico 4.22** – Médias das concentrações de *Clostridium perfringens* (NMP/100g) nos sedimentos costeiros em 2017

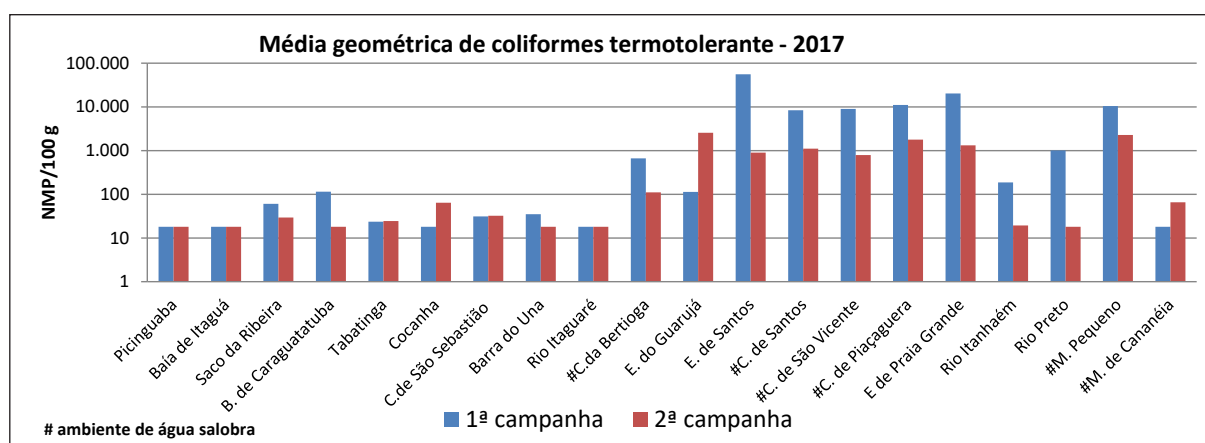
**Gráfico 4.23** – Médias das concentrações de coliformes termotolerantes (NMP/100g) nos sedimentos em 2017

Considerando a média geométrica das concentrações de todos os pontos amostrados em cada local, apresentaram concentrações acima de 1.000 NMP/100g coliformes termotolerantes, na 1ª campanha de amostragem, a área de influência do Emissário Submarino de Santos, Canal de Santos, Canal de São Vicente, Canal de Piaçaguera, área de influência do Emissário Submarino de Praia Grande I, Rio Preto e o Mar Pequeno. Na 2ª campanha, apresentaram médias das concentrações acima de 1.000 NMP/100g, a área de influência do Emissário Submarino de Guarujá, Canal de Santos, Canal de Piaçaguera, área de influência do Emissário Submarino de Praia Grande I e o Mar Pequeno. Destaca-se que a área de influência do Emissário Submarino de Santos apresentou a maior média de concentrações na 1ª campanha de amostragem. De maneira geral, as médias geométricas da 1ª campanha foram maiores do que na 2ª campanha (Gráfico 4.23).

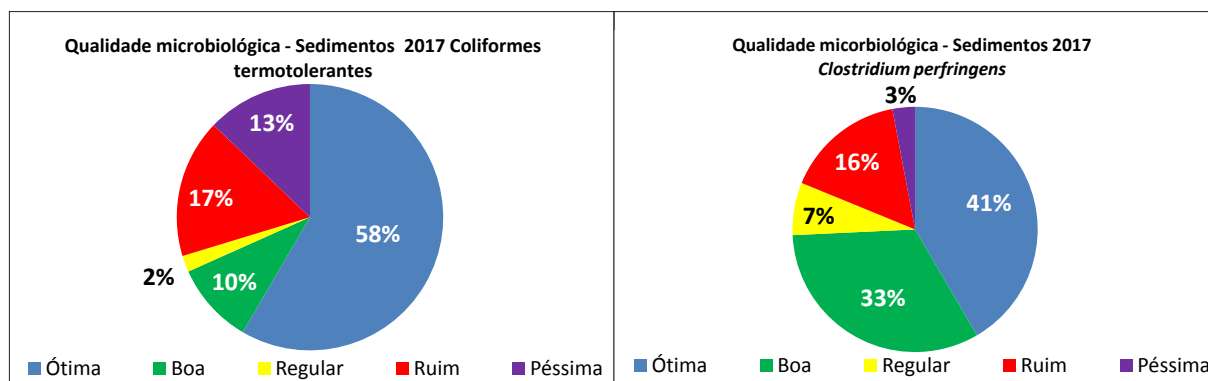
O Gráfico 4.24 apresenta a porcentagem de amostras distribuídas em categorias de qualidade microbiológica de acordo com o critério elaborado para os indicadores de poluição fecal: coliformes Tt e *Clostridium perfringens*, com base na Tabela 3.4.

Para *Clostridium perfringens*, 41% das amostras foram classificadas como Ótimas e 33% como Boas. Assim, 19% das amostras foram classificadas como Ruins e Péssimas. Em 2016, 40% das amostras foram classificadas na categoria Ótima, 27% na categoria Boa e 28% foram classificadas como Ruins e Péssimas.
