RELATÓRIO FOTOGRÁFICO
DAS OBRAS DE ASSENTA-
MENTO DOS GRANDES
ANÉIS DO RECIFE.

RELATÓRIO DAS OBRAS DE ASSENTAMENTO DOS GRANDES ANÉIS
DO RECIFE - Ø 600,700,800mm - RESPONSÁVEL - FAULHABER
ENGENHARIA LTDA.

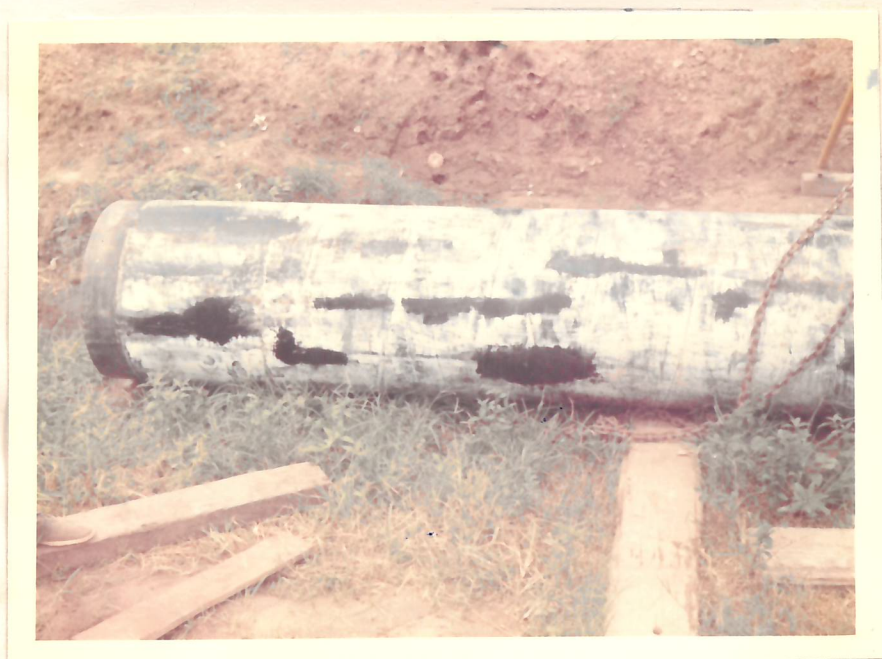
- 2 - Novo flagrante do tubo sobre a corrente e a prancha, além de inúmeros reparos no revestimento externo por falta de cuidado no manuseio.

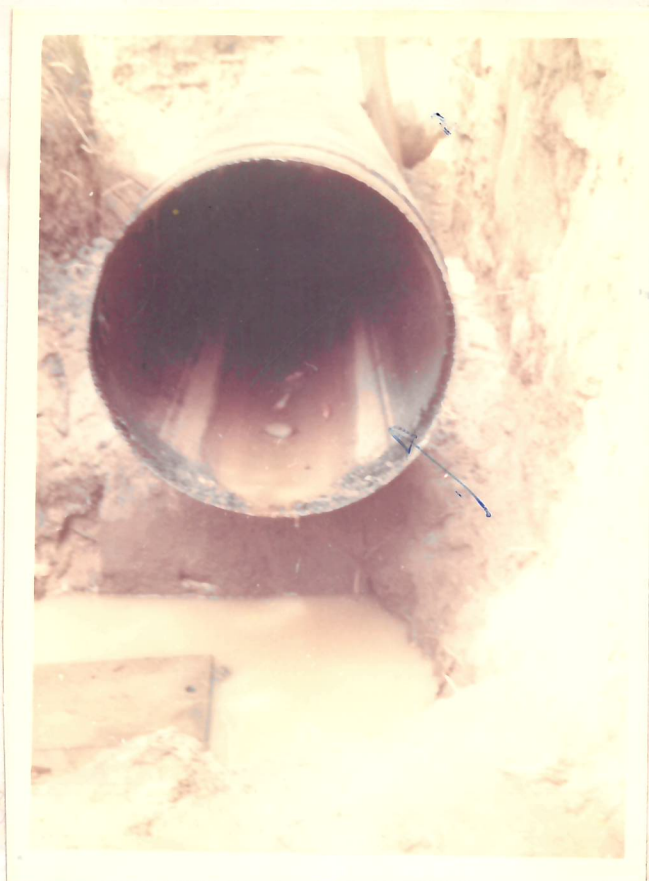
- 4 - Lama e detritos dentro do tubo, escoramento com madeira apoiada no revestimento, sem berço de proteção, forçando a tubulação.

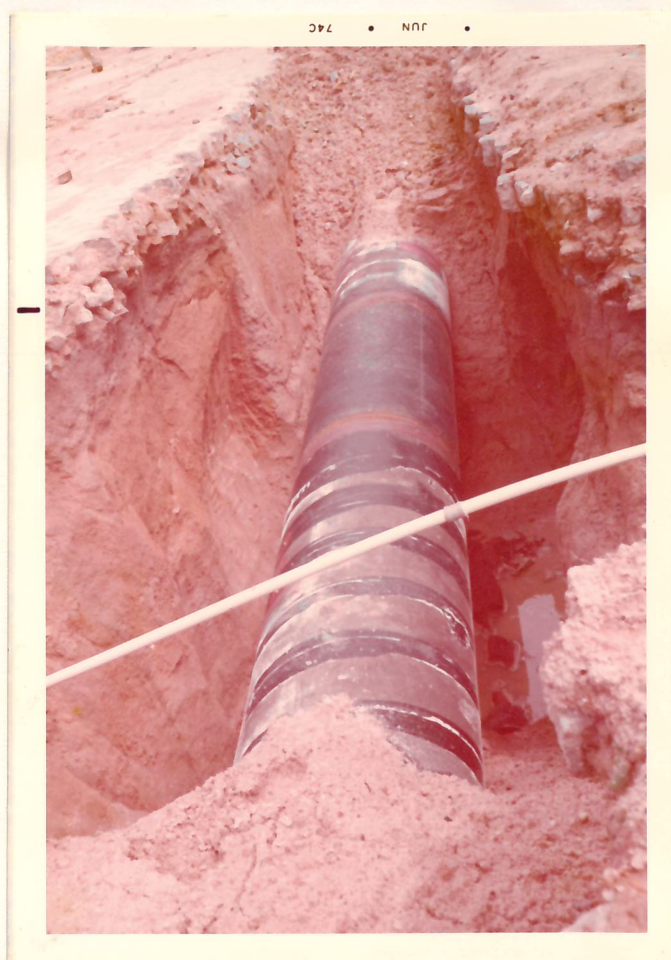
7 - Colocação de um pedaço de tubo na tubulação em dois trechos, enquanto aguardam a fabricação de peças especiais.

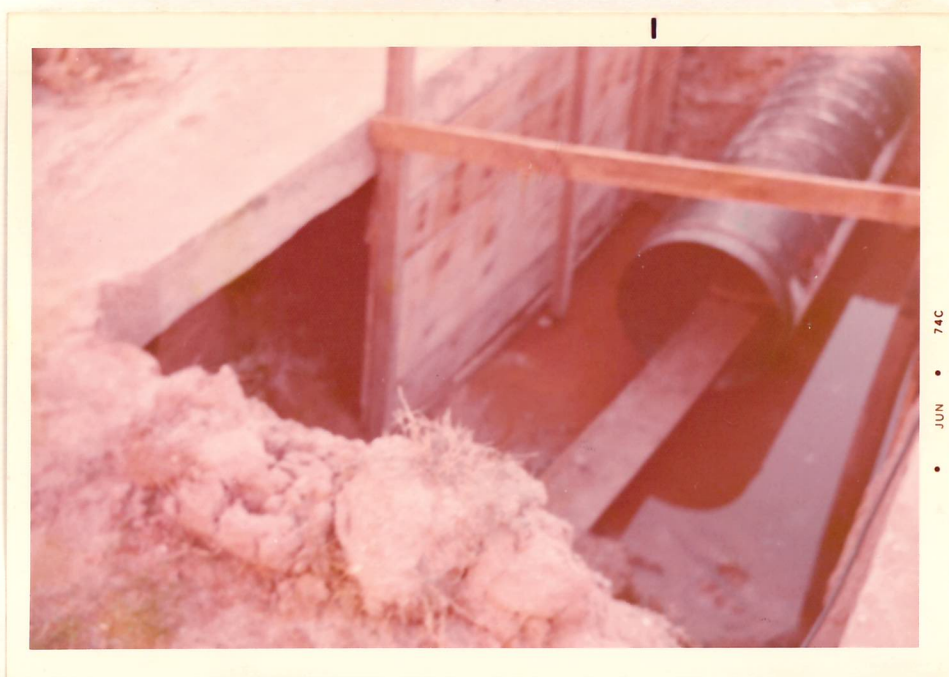
14 - Desbarrancamento sob o pavimento de con
creto. O solo assoreado é um solo espe-
cial, e compactado com Proctor 90. A re
posição deste material é impossível de
ser feita sem a remoção do pavimento pois
é impossível a compactação na horizontal.

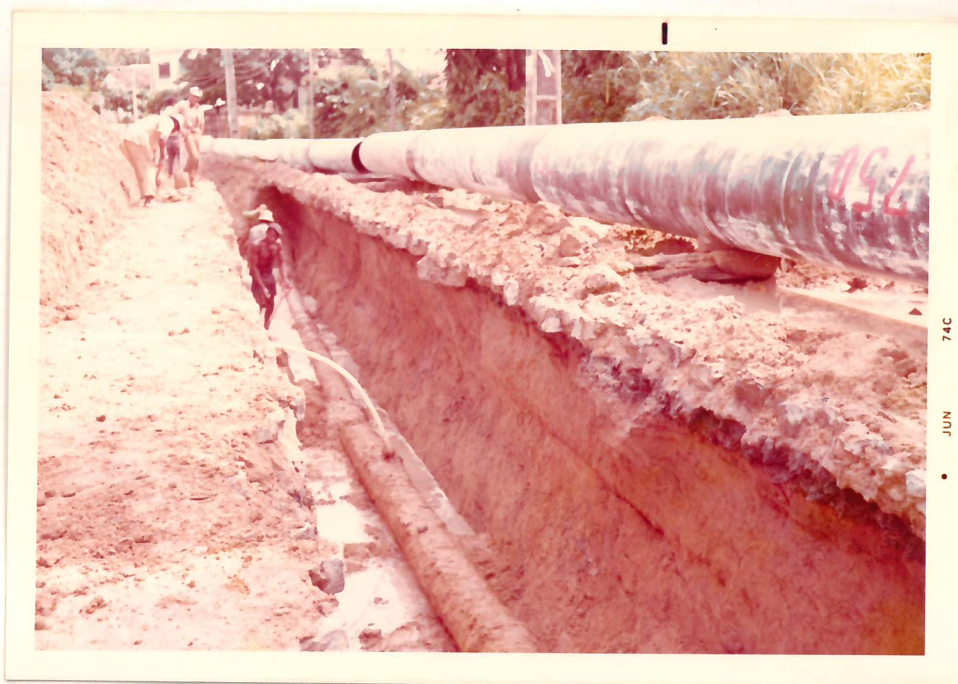
17 - Tubulação de FoFo \varnothing 8" sem escoramento com o risco de cair sobre a tubulação de aço.

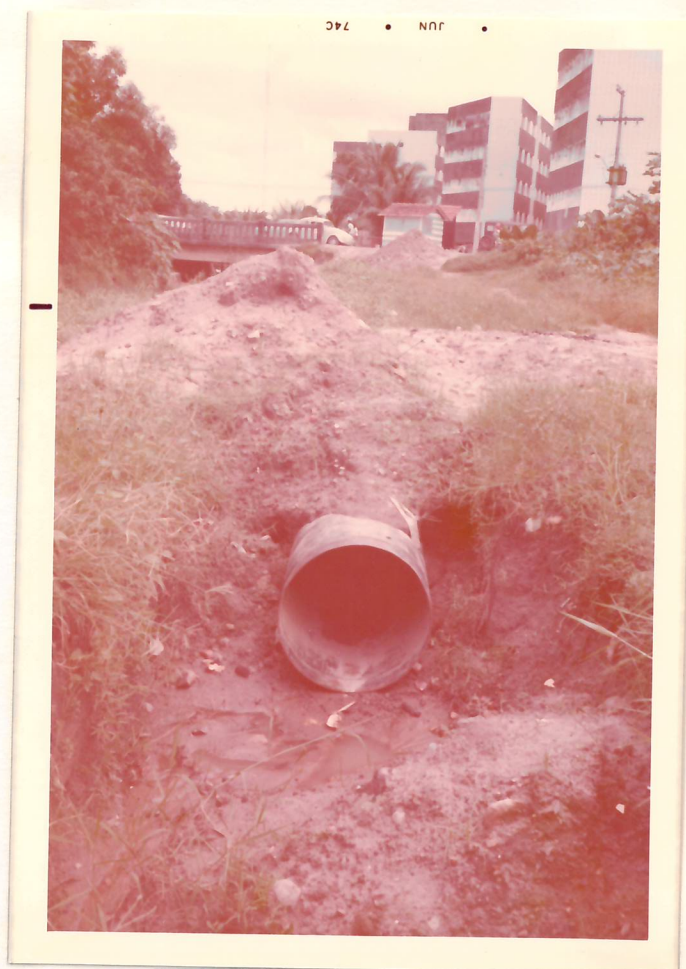
21 - Fim da tubulação já enterrada à espera do reinício das obras sem nenhuma tampa de proteção.

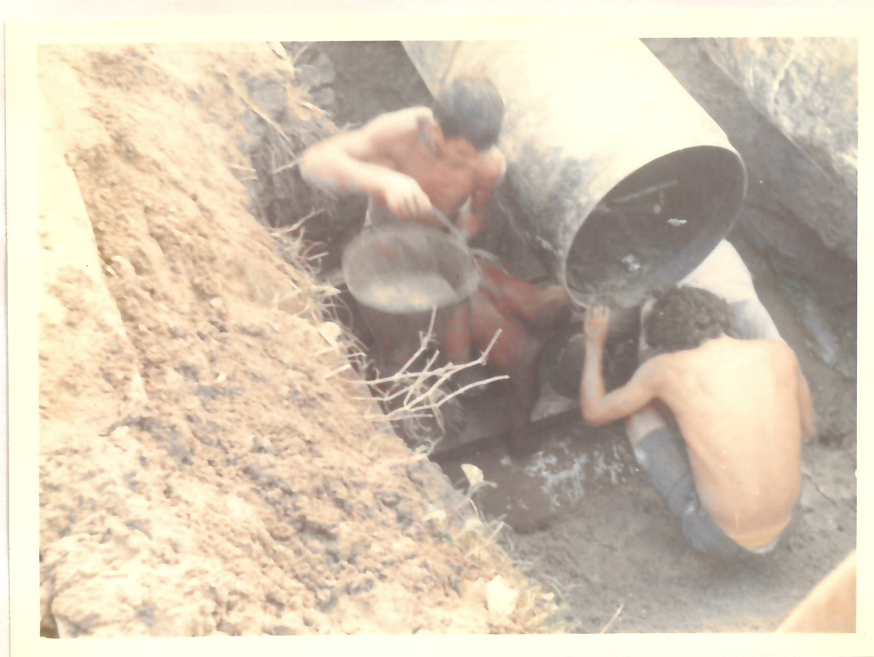
26 - Desmoronamento da vala.

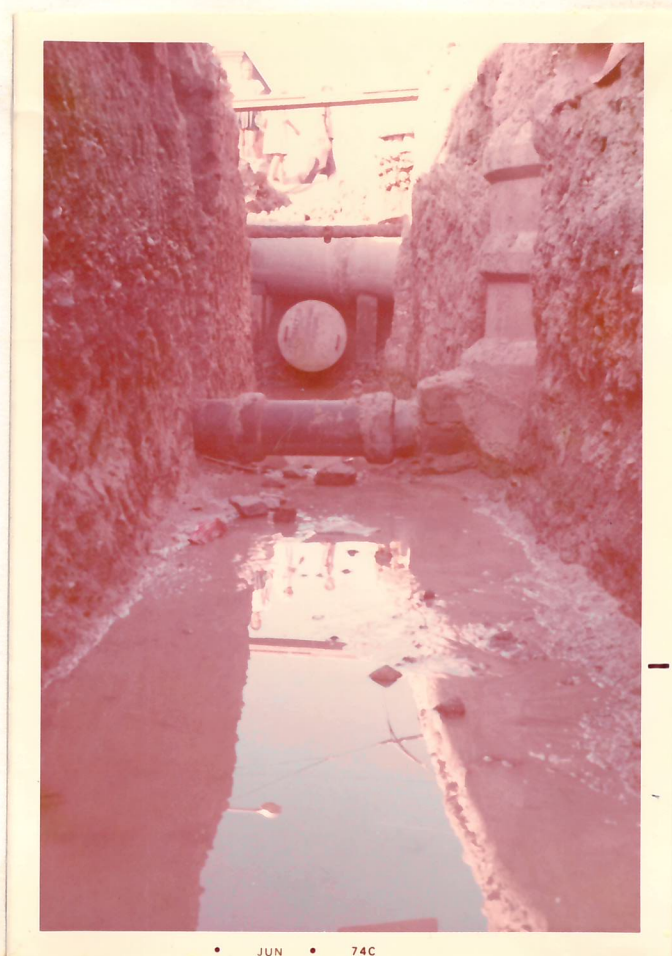
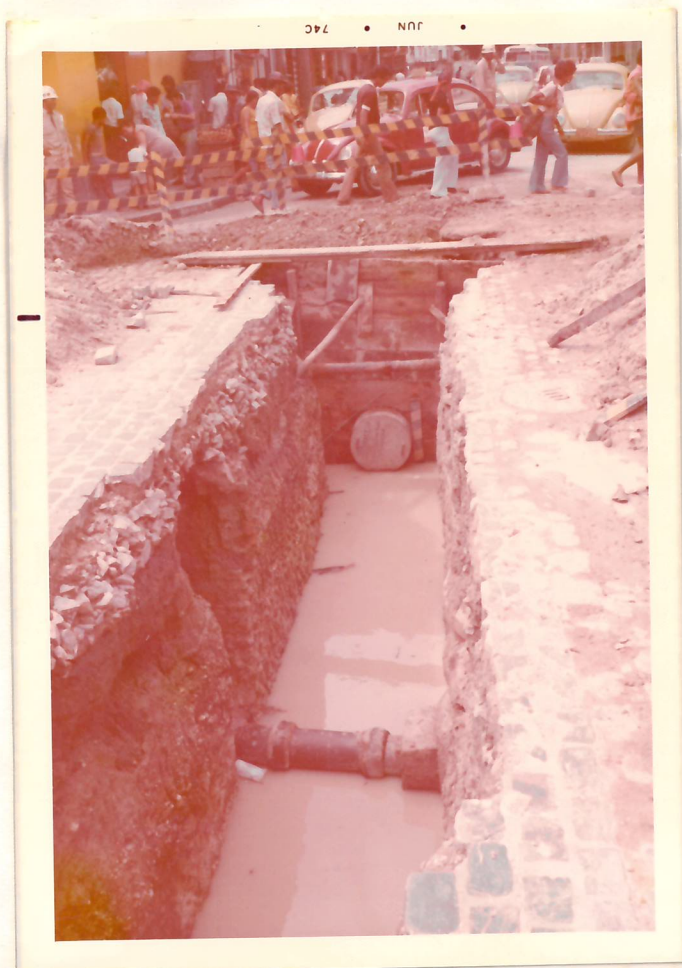
32 - Apesar da existencia de tampas de aço pa
ra os tubos, as mesmas não são devidamen
te usadas, ficando abandonadas, enquanto
a tubulação fica com tampas improvisadas.

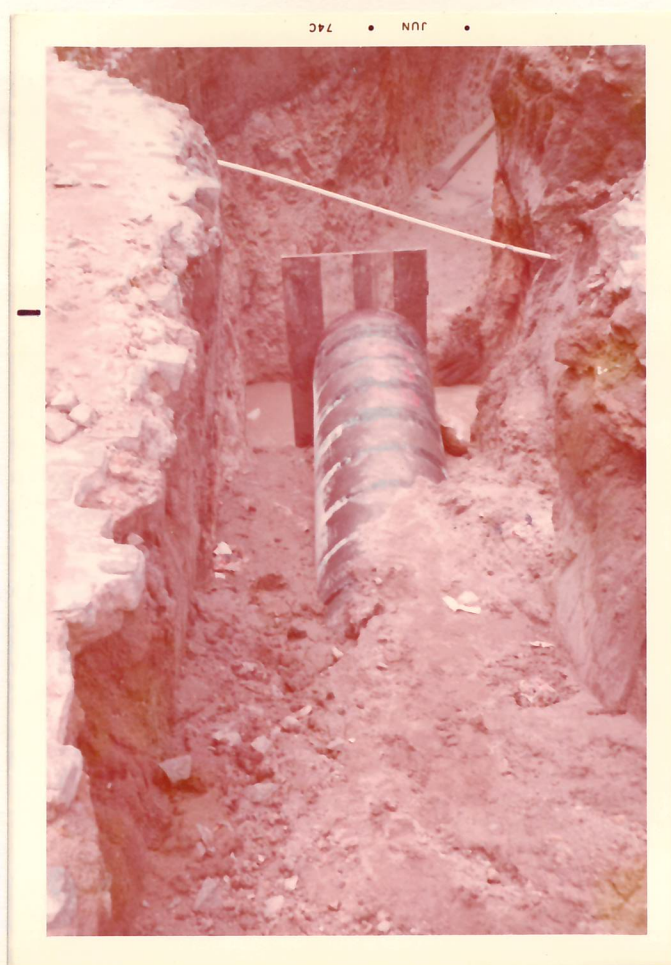
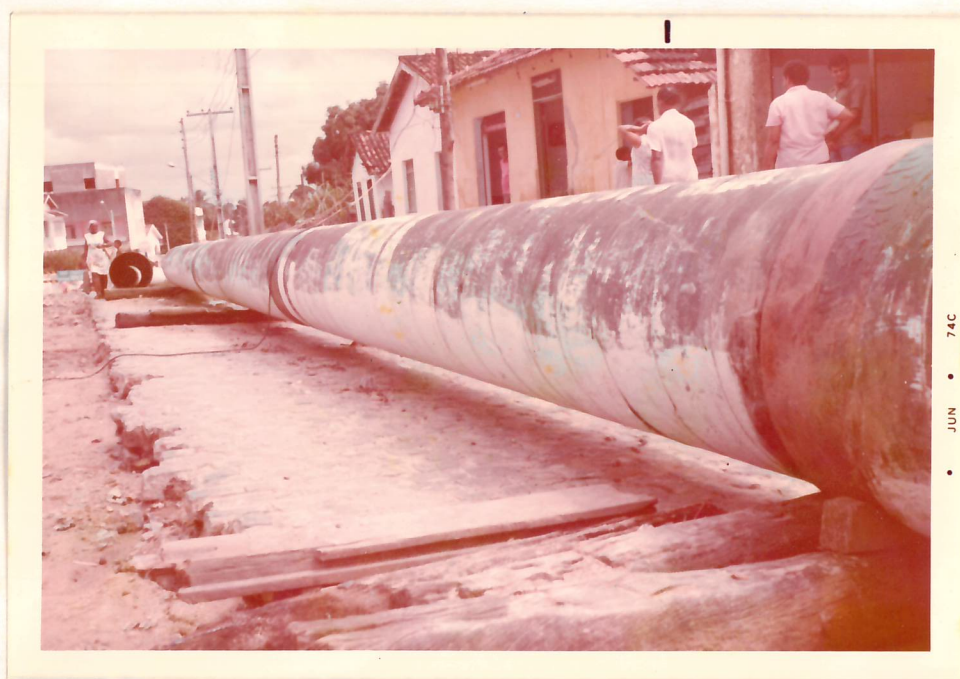
33 - Tubulação mal cuidada, onde entre outros detalhes, pode-se observar o berço de proteção para o revestimento completamente afastado do tubo, causando o contato direto entre o tubo e a madeira.

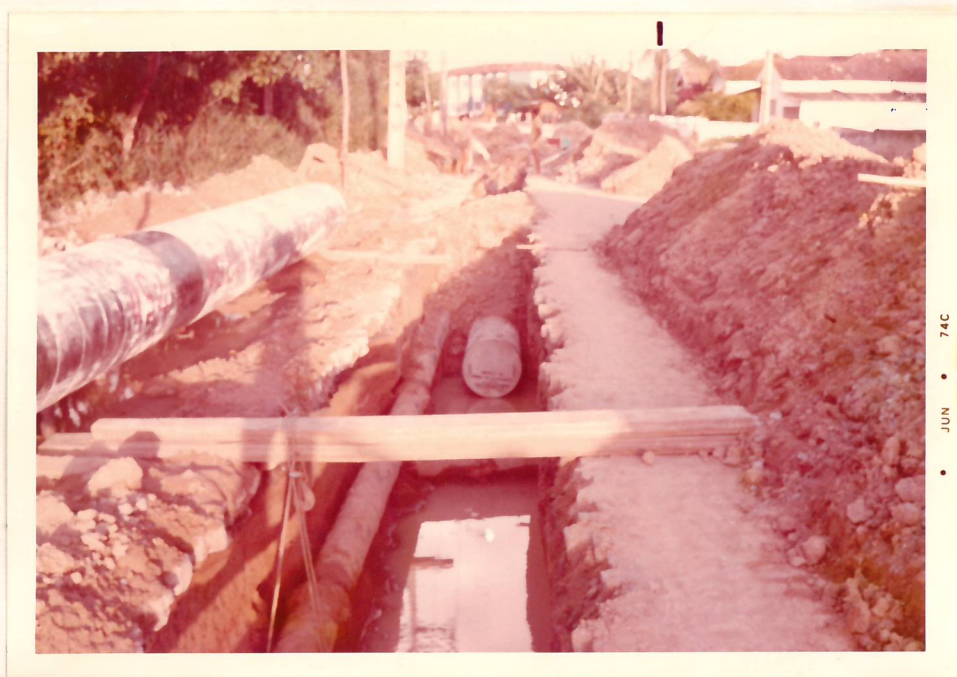
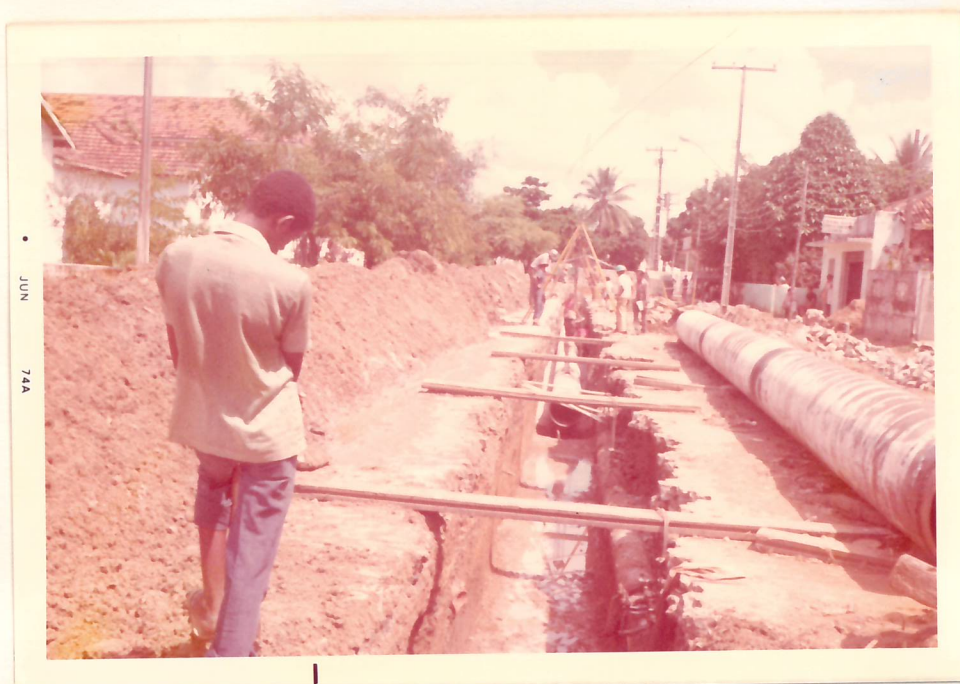
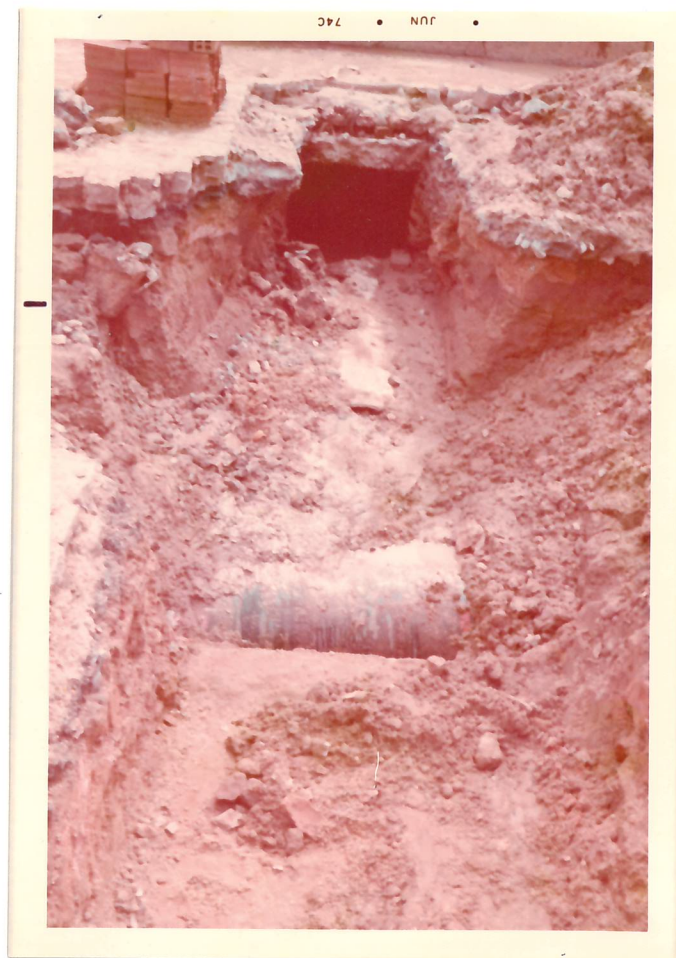
35 - Sequencia fotografica que mostra a falta de cuidados e planejamento nos custos, pois um serviço é executado em detrimento de outros. (Interrupção de galeria de águas pluviais.)

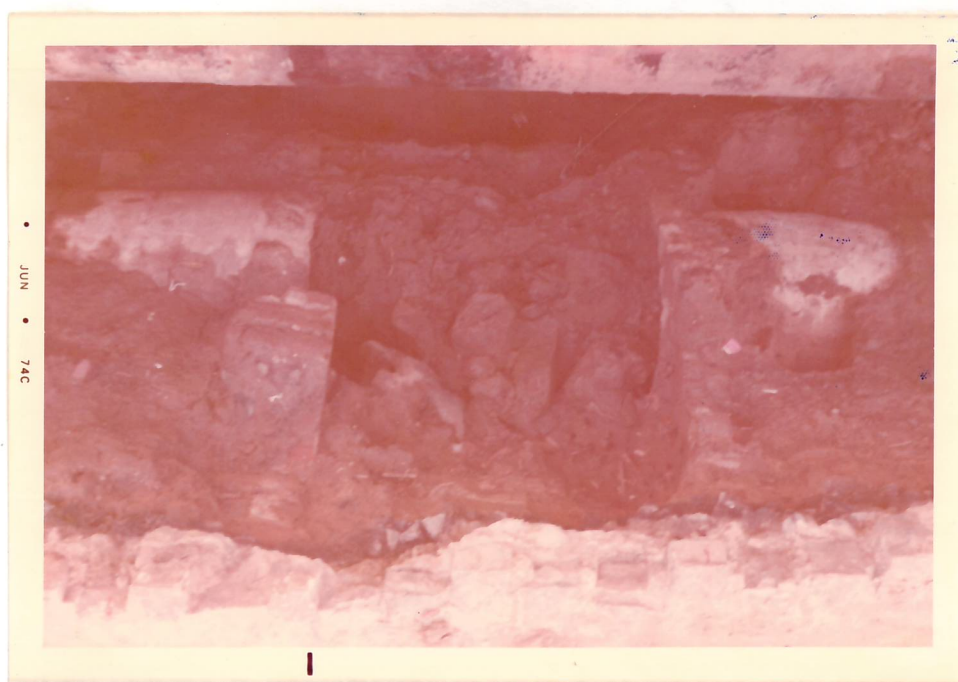
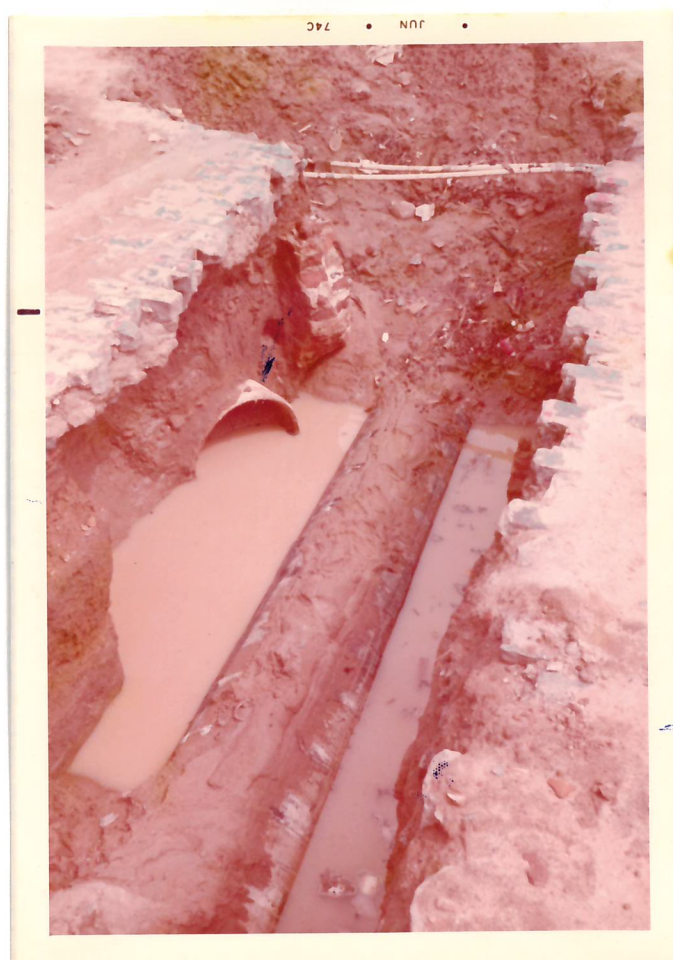
36 - Cruzamento com linhas de distribuição de diversos diâmetros, aguardando solução.

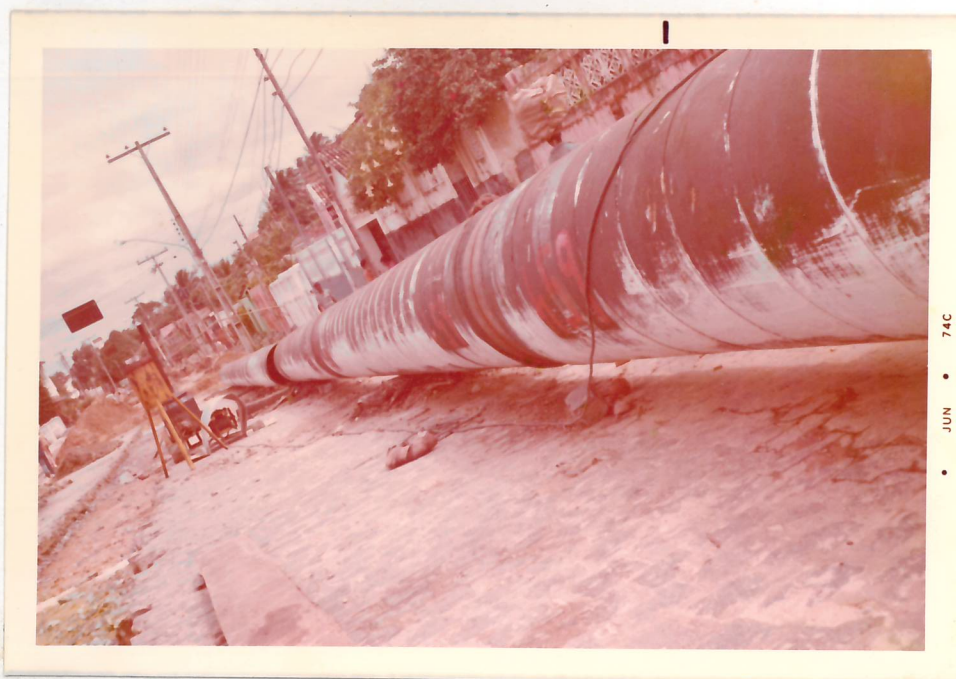
50 - Boa quantidade de tubos expostos ao longo da rua, esperando a abertura das valas, para que sejam descidos. (Não é recomendável tal quantidade de tubos, sem que as valas estejam abertas).
